**AUFBEREITUNG** // Die Endodontie stellt die Prävention, Ätiologie, Diagnose und Therapie von pulpaem und periapikalem Gewebe dar.<sup>1</sup> Immer dann, wenn eine endodontische Therapie nötig wird, muss auf eine chemo-mechanische Aufbereitung eine dichte Wurzelfüllung folgen, um eine erneute bakterielle Besiedelung zu vermeiden. Es gibt zahlreiche Faktoren, die das langfristige Ergebnis einer endodontischen Therapie negativ beeinflussen können; die Vertikalfraktur ist eine davon.

## ERHÖHT DIE MECHANISCHE WURZELKANALAUFBEREITUNG DIE INZIDENZ FÜR VERTIKALFRAKTUREN UND MICROCRACKS?

Dr. Veronika Walter MSc / Regensburg

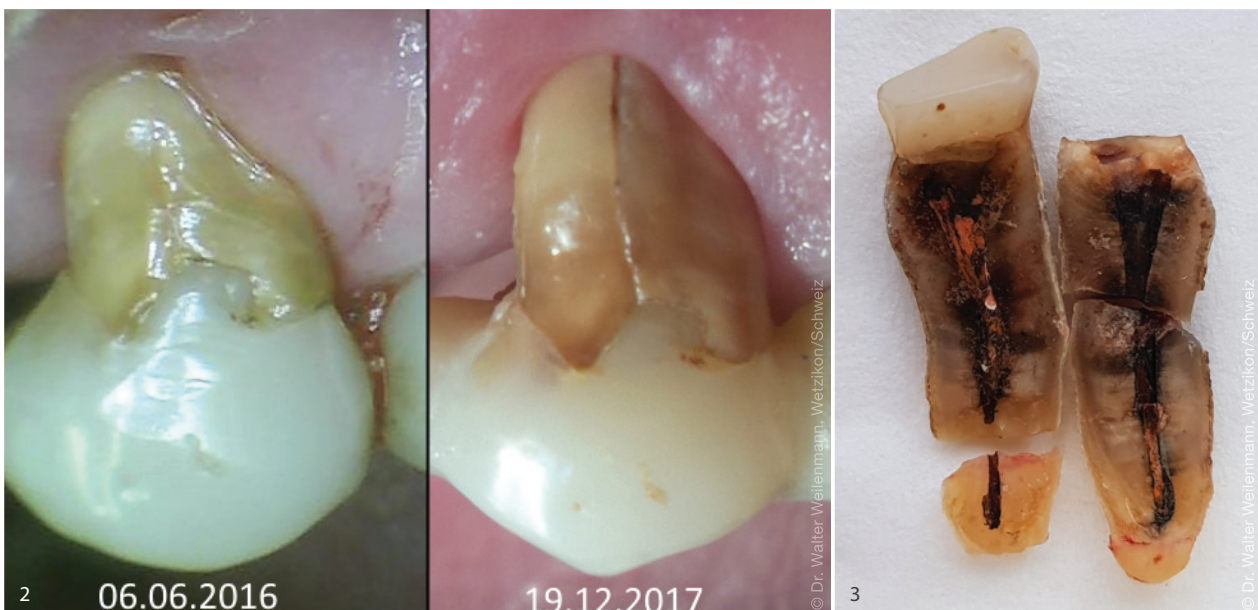
Abb. 2: Entwicklung eines Microcracks zur Vertikalfraktur. Abb. 3: Degradierte Wurzelkanalfüllung: Ursache oder Folge der Vertikalfraktur?

Zusammenfassend lässt sich sagen, dass Vertikalfrakturen fast immer aus Microcracks entstehen, die sich im Laufe der Zeit ausbreiten.
