INTERVIEW // Seit zwei Jahrzehnten werden mit der Ceramic Success Analysis (CSA) der AG Keramik Daten zu vollkeramischen Versorgungen dokumentiert und analysiert. Im Rahmen dieser multizentrischen internetbasierten Studie wurden nun die Datensätze von mehr als 12.000 Versorgungen aus 150 Praxen statistisch ausgewertet. Der Datenpool umfasst neben dem Ausgangsbefund auch die klinische Verfahrensweise, den verwendeten Werkstoff und die Verarbeitungstechnik. Der Beobachtungszeitraum liegt bei bis zu 20 Jahren. Im folgenden Interview erläutert der Vorsitzende der AG Keramik, Zahnarzt Dr. Bernd Reiss, welche Erkenntnisse diese Langzeitbeobachtung zu potenziellen klinischen Erfolgs- und Risikofaktoren aufzeigt.

KLINISCHE ERFOLGSFAKTOREN BEI VOLLKERAMISCHEN VERSORGUNGEN

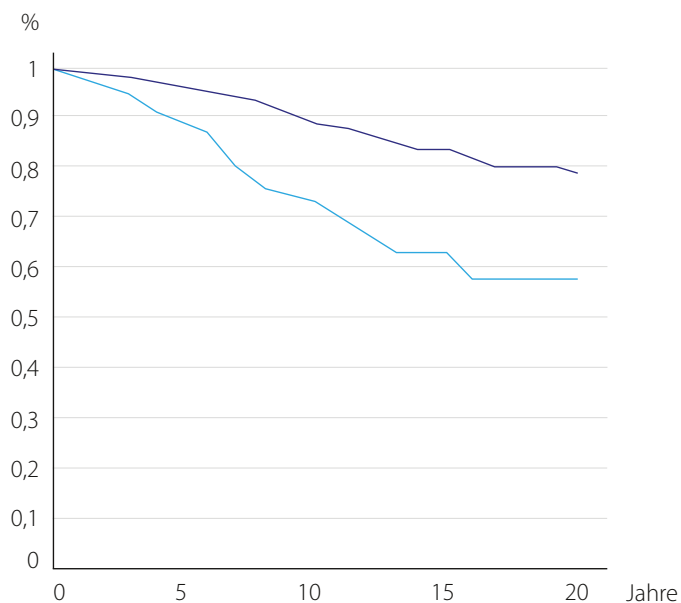
Kumulative Überlebensfunktion: Versorgung auf vitalen vs. avitalen Zähnen

- Versorgung auf vitalen Zähnen
- Versorgung auf avitalen Zähnen

Abb. 4: Kaplan-Meier-Analyse: Signifikant niedrigere Überlebensrate von Versorgung auf avitalen Zähnen im Vergleich zu vitalen Zähnen. (Quelle: Dr. Bernd Reiss, CSA-Datenbank, Bericht 11/18)

Die größte Risikogruppe, die wir identifizieren konnten, sind primär avitale Zähne. Dies gilt sowohl für Kronen als auch für Teilrestorationen. Patienten müssen über dieses erhöhte Risiko aufgeklärt werden. Implantatversorgungen schneiden hingegen besser ab als der Durchschnitt. Die strikte volladhäsive Befestigung zeigt bessere Ergebnisse als die selbstadhäsive und klassische Zementierung, wobei die Unterschiede nicht so groß sind, wie ich das erwartet hätte. Das Gleiche gilt für den positiven Einfluss durch die Verwendung eines Kofferdams. Das Weglassen von Silan hat einen negativen Einfluss auf die Prognose der keramischen Versorgung.
