INTERVIEW // Seit zwei Jahrzehnten werden mit der Ceramic Success Analysis (CSA) der AG Keramik Daten zu vollkeramischen Versorgungen dokumentiert und analysiert. Im Rahmen dieser multizentrischen internetbasierten Studie wurden nun die Datensätze von mehr als 12.000 Versorgungen aus 150 Praxen statistisch ausgewertet. Der Datenpool umfasst neben dem Ausgangsbefund auch die klinische Verfahrensweise, den verwendeten Werkstoff und die Verarbeitungstechnik. Der Beobachtungszeitraum liegt bei bis zu 20 Jahren. Im folgenden Interview erläutert der Vorsitzende der AG Keramik, Zahnarzt Dr. Bernd Reiss, welche Erkenntnisse diese Langzeitbeobachtung zu potenziellen klinischen Erfolgs- und Risikofaktoren aufzeigt.

KLINISCHE ERFOLGSFAKTOREN BEI VOLLKERAMISCHEN VERSORGUNGEN

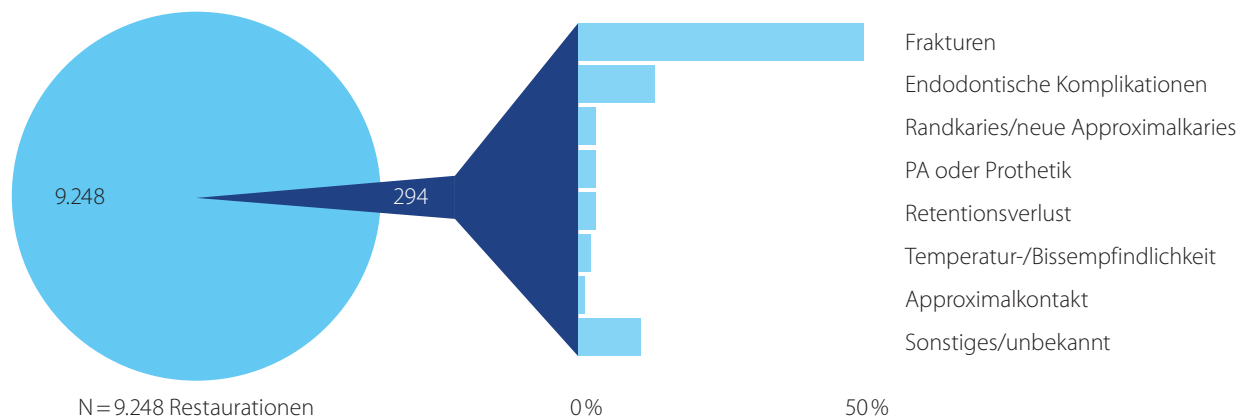
Abb. 5: Datenanalyse Misserfolge nach Ursachen: Häufigste Misserfolge sind Frakturen und endodontische Komplikationen. (Quelle: Dr. Bernd Reiss, CSA-Datenbank, Bericht 11/18)

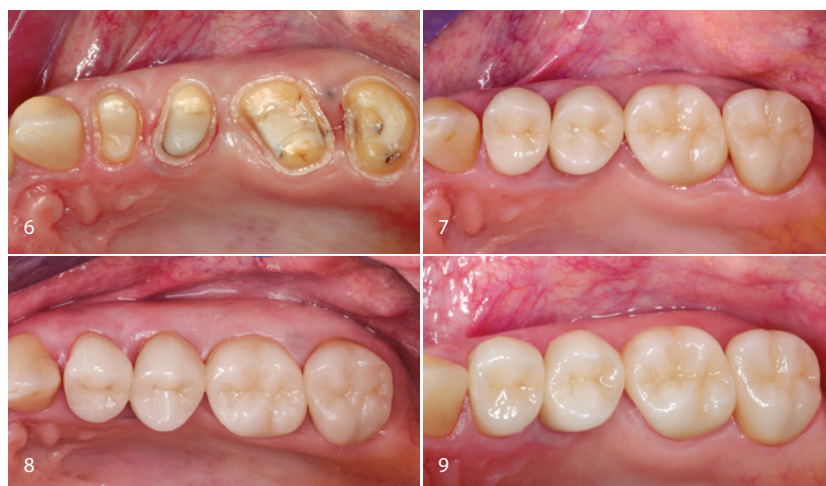
Abb. 6: Ausgangssituation/Präparation. **Abb. 7:** Baseline-Untersuchung; VITABLOCS-Vollkeramikronen (24–27). **Abb. 8:** VITABLOCS-Kronen bei Nachkontrolle nach 17 Jahren. **Abb. 9:** VITABLOCS-Kronen Nachkontrolle nach 20,5 Jahren. (Fotos: © PD Dr. Andreas Bindl, Zürich, Schweiz)

Die VITABLOCS-Feldspatkeramik weist als Klassiker unter den CAD/CAM-Vollkeramiken sehr gute Ergebnisse auf. Selbst bei Kronenversorgungen ist dieser Werkstoff den hochfesten Materialien interessanterweise nicht unterlegen. Dies liegt vielleicht auch an der akribischen Einhaltung der Mindestwandstärken durch die Zahnärzte, die sich für dieses Material entscheiden.
