INTERVIEW // Seit zwei Jahrzehnten werden mit der Ceramic Success Analysis (CSA) der AG Keramik Daten zu vollkeramischen Versorgungen dokumentiert und analysiert. Im Rahmen dieser multizentrischen internetbasierten Studie wurden nun die Datensätze von mehr als 12.000 Versorgungen aus 150 Praxen statistisch ausgewertet. Der Datenpool umfasst neben dem Ausgangsbefund auch die klinische Verfahrensweise, den verwendeten Werkstoff und die Verarbeitungstechnik. Der Beobachtungszeitraum liegt bei bis zu 20 Jahren. Im folgenden Interview erläutert der Vorsitzende der AG Keramik, Zahnarzt Dr. Bernd Reiss, welche Erkenntnisse diese Langzeitbeobachtung zu potenziellen klinischen Erfolgs- und Risikofaktoren aufzeigt.

KLINISCHE ERFOLGSFAKTOREN BEI VOLLKERAMISCHEN VERSORGUNGEN

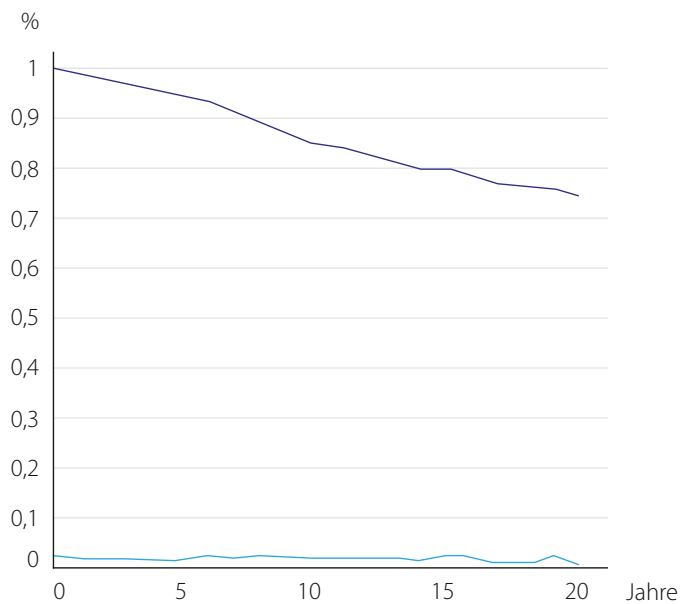
Überlebenskurve aller Versorgungsformen

- Überlebenskurve aller vollkeramischen Restaurationen
- Jährliche Überlebensrate

Abb. 2: Kaplan-Meier-Analyse: Die jährlichen Misserfolgsraten blieben über einen Beobachtungszeitraum von 20 Jahren auf einem konstant niedrigen Niveau von 0,5–0,9% p.a.; N=9542 Restaurationen. (Quelle: Dr. Bernd Reiss, CSA-Datenbank, Bericht: 11/18)

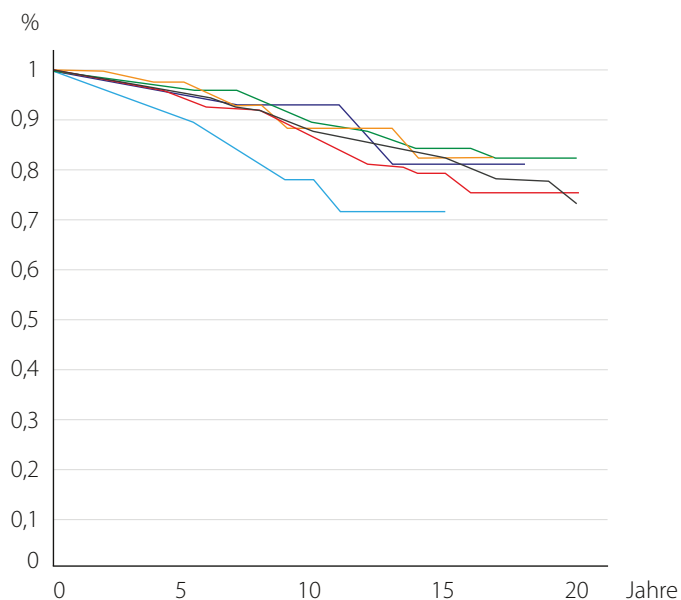
Kumulative Überlebensfunktion: Teilrestauration vs. Krone

- 1-flächig
- 2-flächig
- 3-flächig
- 4-flächig
- 5-flächig
- Krone

Abb. 3: Kaplan-Meier-Analyse: Die Auswertung der Überlebensrate ein- bis fünf-flächiger Teilrestaurationen im Vergleich zu Kronen zeigt für Kronen eine geringere Überlebensrate. (Quelle: Dr. Bernd Reiss, CSA-Datenbank, Bericht 11/18)

lays und Teilkronen haben allerdings bessere Erfolgsraten als die klassische Vollkrone.

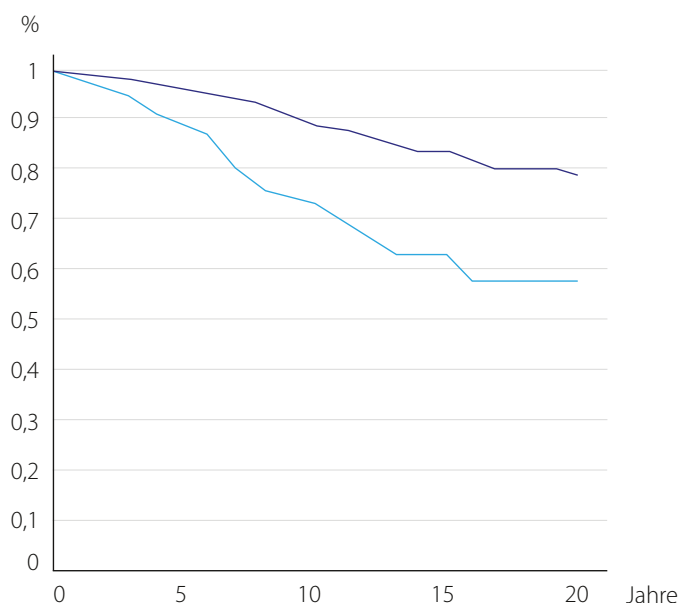
Kumulative Überlebensfunktion: Versorgung auf vitalen vs. avitalen Zähnen

- Versorgung auf vitalen Zähnen
- Versorgung auf avitalen Zähnen

Abb. 4: Kaplan-Meier-Analyse: Signifikant niedrigere Überlebensrate von Versorgung auf avitalen Zähnen im Vergleich zu vitalen Zähnen. (Quelle: Dr. Bernd Reiss, CSA-Datenbank, Bericht 11/18)

Die größte Risikogruppe, die wir identifizieren konnten, sind primär avitale Zähne. Dies gilt sowohl für Kronen als auch für Teilrestorationen. Patienten müssen über dieses erhöhte Risiko aufgeklärt werden. Implantatversorgungen schneiden hingegen besser ab als der Durchschnitt. Die strikte volladhäsive Befestigung zeigt bessere Ergebnisse als die selbstadhäsive und klassische Zementierung, wobei die Unterschiede nicht so groß sind, wie ich das erwartet hätte. Das Gleiche gilt für den positiven Einfluss durch die Verwendung eines Kofferdams. Das Weglassen von Silan hat einen negativen Einfluss auf die Prognose der keramischen Versorgung.

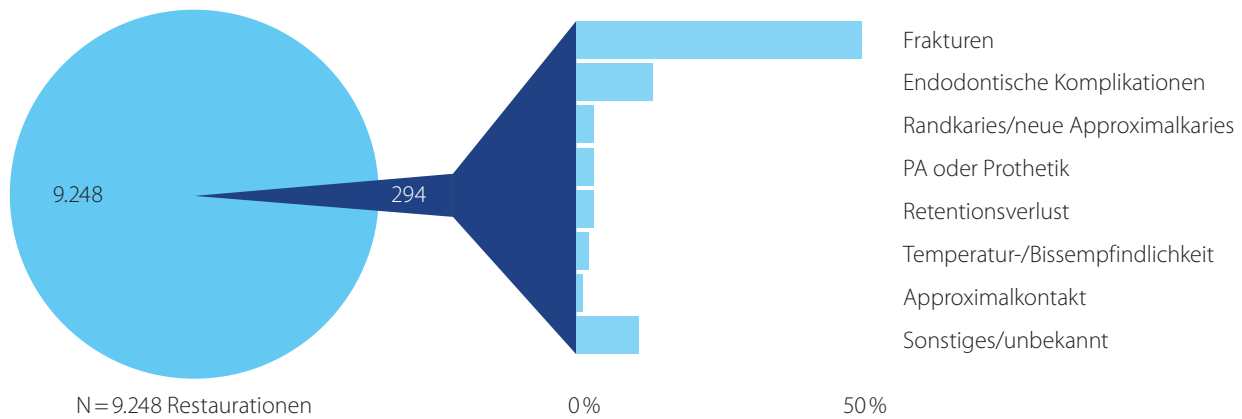
Abb. 5: Datenanalyse Misserfolge nach Ursachen: Häufigste Misserfolge sind Frakturen und endodontische Komplikationen. (Quelle: Dr. Bernd Reiss, CSA-Datenbank, Bericht 11/18)

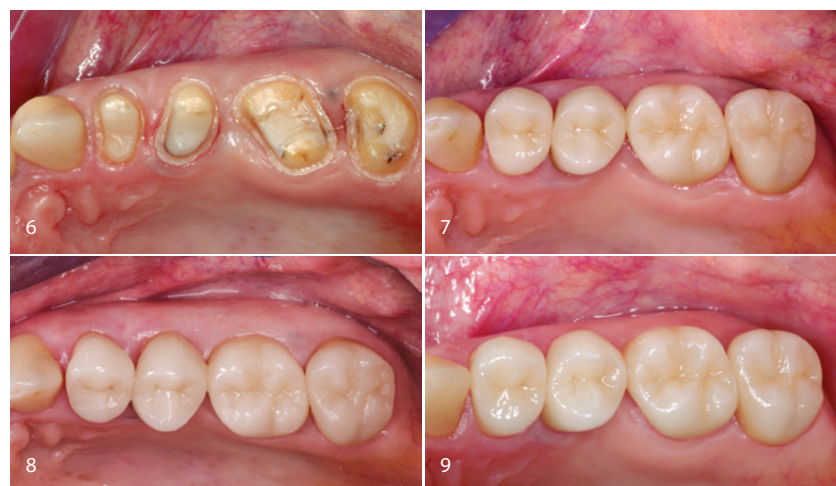
Abb. 6: Ausgangssituation/Präparation. **Abb. 7:** Baseline-Untersuchung; VITABLOCS-Vollkeramikronen (24–27). **Abb. 8:** VITABLOCS-Kronen bei Nachkontrolle nach 17 Jahren. **Abb. 9:** VITABLOCS-Kronen Nachkontrolle nach 20,5 Jahren. (Fotos: © PD Dr. Andreas Bindl, Zürich, Schweiz)

Die VITABLOCS-Feldspatkeramik weist als Klassiker unter den CAD/CAM-Vollkeramiken sehr gute Ergebnisse auf. Selbst bei Kronenversorgungen ist dieser Werkstoff den hochfesten Materialien interessanterweise nicht unterlegen. Dies liegt vielleicht auch an der akribischen Einhaltung der Mindestwandstärken durch die Zahnärzte, die sich für dieses Material entscheiden.
