INTERVIEW // Seit zwei Jahrzehnten werden mit der Ceramic Success Analysis (CSA) der AG Keramik Daten zu vollkeramischen Versorgungen dokumentiert und analysiert. Im Rahmen dieser multizentrischen internetbasierten Studie wurden nun die Datensätze von mehr als 12.000 Versorgungen aus 150 Praxen statistisch ausgewertet. Der Datenpool umfasst neben dem Ausgangsbefund auch die klinische Verfahrensweise, den verwendeten Werkstoff und die Verarbeitungstechnik. Der Beobachtungszeitraum liegt bei bis zu 20 Jahren. Im folgenden Interview erläutert der Vorsitzende der AG Keramik, Zahnarzt Dr. Bernd Reiss, welche Erkenntnisse diese Langzeitbeobachtung zu potenziellen klinischen Erfolgs- und Risikofaktoren aufzeigt.

KLINISCHE ERFOLGSFAKTOREN BEI VOLLKERAMISCHEN VERSORGUNGEN

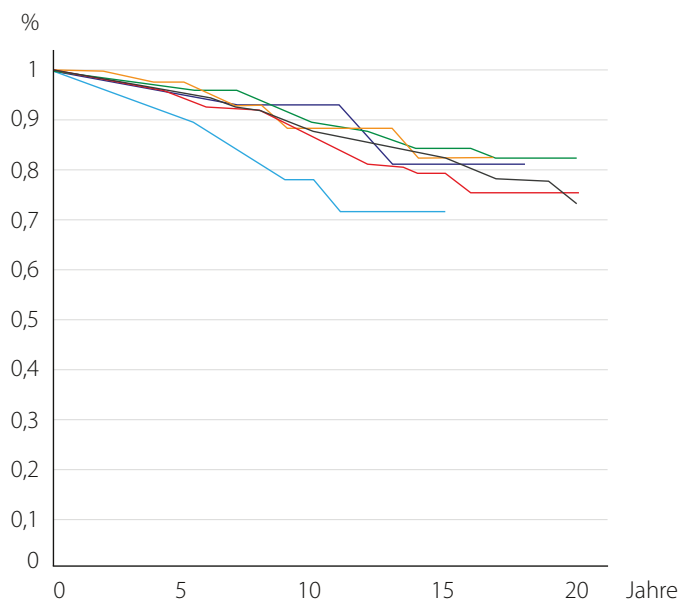
Kumulative Überlebensfunktion: Teilrestauration vs. Krone

- 1-flächig
- 2-flächig
- 3-flächig
- 4-flächig
- 5-flächig
- Krone

Abb. 3: Kaplan-Meier-Analyse: Die Auswertung der Überlebensrate ein- bis fünfflächiger Teilrestaurationen im Vergleich zu Kronen zeigt für Kronen eine geringere Überlebensrate. (Quelle: Dr. Bernd Reiss, CSA-Datenbank, Bericht 11/18)

lays und Teilkronen haben allerdings bessere Erfolgsraten als die klassische Vollkrone.

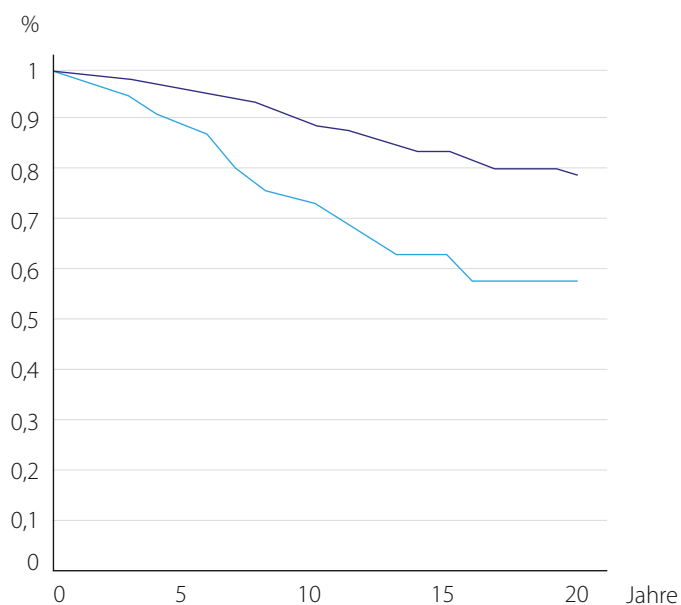
Kumulative Überlebensfunktion: Versorgung auf vitalen vs. avitalen Zähnen

- Versorgung auf vitalen Zähnen
- Versorgung auf avitalen Zähnen

Abb. 4: Kaplan-Meier-Analyse: Signifikant niedrigere Überlebensrate von Versorgung auf avitalen Zähnen im Vergleich zu vitalen Zähnen. (Quelle: Dr. Bernd Reiss, CSA-Datenbank, Bericht 11/18)

Die größte Risikogruppe, die wir identifizieren konnten, sind primär avitale Zähne. Dies gilt sowohl für Kronen als auch für Teilrestorationen. Patienten müssen über dieses erhöhte Risiko aufgeklärt werden. Implantatversorgungen schneiden hingegen besser ab als der Durchschnitt. Die strikte volladhäsive Befestigung zeigt bessere Ergebnisse als die selbstadhäsive und klassische Zementierung, wobei die Unterschiede nicht so groß sind, wie ich das erwartet hätte. Das Gleiche gilt für den positiven Einfluss durch die Verwendung eines Kofferdams. Das Weglassen von Silan hat einen negativen Einfluss auf die Prognose der keramischen Versorgung.
