## Sofortimplantation in beeinträchtigtem Knochen

Dr. Wim van Thoor

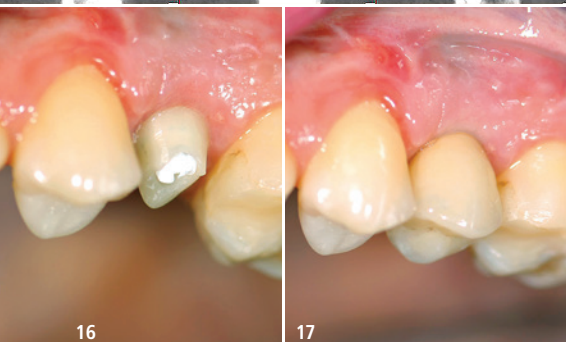
Das DVT nach dreieinhalbmonatiger Heilung (Abb. 15) zeigt eine gute Integration des Implantats und die Knochenregeneration des anfänglichen Defekts. Der ISQ war auf 72/79 gestiegen, was auf eine gute Osseointegration hinweist.

Mit einem vollständig digitalen Arbeitsablauf wurde ein individualisiertes Zirkonoxidabutment (Neoss TiBase; Abb. 16) mit einer Zirkonoxidkrone erstellt und eingegliedert (Abb. 17).
