# Kompositfüllungen nach Frakturen

Mit verankerten und verstärkten Kompositen kann man fast alle frakturierten Zähne reparieren.  
 Von Dr. med. dent. Walter Weilenmann, Wetzikon, Schweiz, und MSc ETH Marvin Rueppel, Zürich, Schweiz.

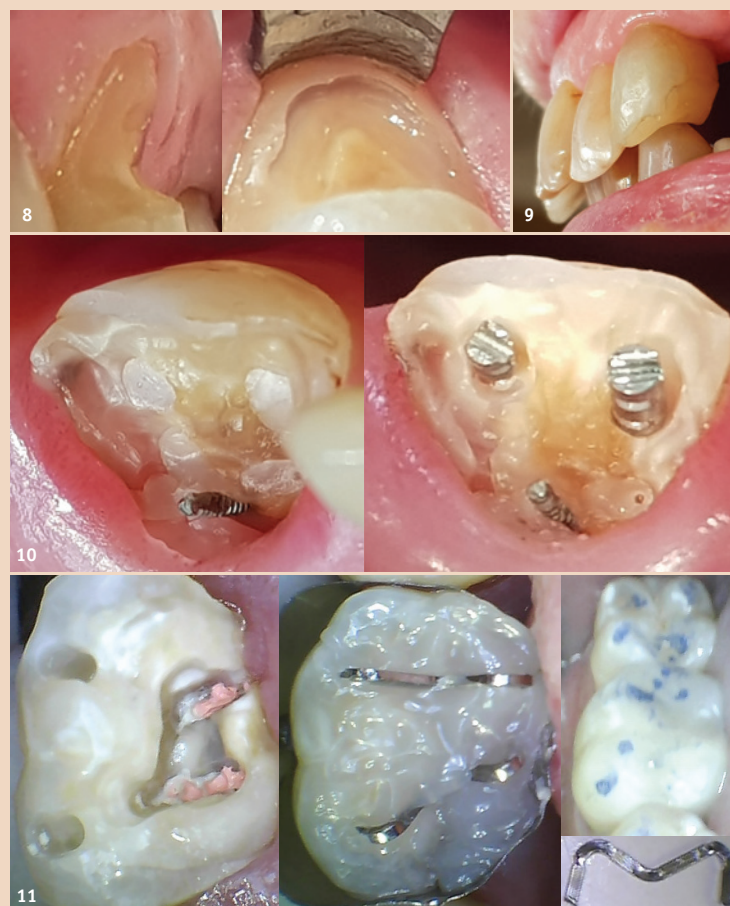
**Abb. 8:** Retentionsrinne auf schiefer Ebene. Zahn 23, Patientin 80-jährig. Links: Keilförmiger Defekt in sklerotischem Dentin. Rechts: Retentionsrinne am gingivalen Rand. Winkelstück beidhändig geführt, langsamtourig, leichthändig, neuer Rosenbohrer, Fingerkuppen auf den Zähnen abgestützt. – **Abb. 9:** Verlagerung des Kontaktpunktes. Zahn 23, keine Seitenzähne, Patientin 87-jährig. Kontaktpunkt nach palatinal verlegt und horizontalisiert zur Verminderung der Querkraft (Prämolarisierung). – **Abb. 10:** Verstärkung der Adhäsion. Zahn 11, Aufbau nach nur 2 Jahren abgebrochen. Patientin 83-jährig. Links: ein verbogener Filpin® labial (Ø 0,6 mm, Filhol) und 4 abgebrochene Kompositzapfen (Ø je 1,2 mm). Auf dem sklerotischen Dentin zwischen den Zapfen hat die Adhäsion völlig versagt. Rechts: Die Reparatur erfolgte mit zwei palatinal gelegten Parafix®-Pins (nach Prof. J. Wirz). – **Abb. 11:** Verstärkung der Kohäsion. Zahn 46, linguale Höckerwand subgingival frakturiert, Patient 37-jährig. Links: Wurzelfüllung und zwei Retentionen für die Drahtverstärkungen. Mitte: vor dem letzten Komposit-Inkrement. Rechts oben: Schlussbild. Rechts unten: Draht mit Biegungen (16 x 22 Permachrome-Standard Drahtbogen, 3M Unitek).

gingivalen und inzisalen Kavitätenrand (**Abb. 7 links und Abb. 8**).

Abbildung 11 zeigt die Verstärkung eines Zahns gegen eine
