Ästhetische Klasse II-Füllung mit Amalgamersatz

Ein Beitrag von Dr. Giuseppe Iacona

ANWENDERBERICHT /// Die ästhetischen Erwartungen heutiger Patienten in der restaurativen Zahnheilkunde und darüber hinaus werden immer anspruchsvoller und Behandler benötigen leistungsstarke und verlässliche Materialien und Protokolle, mit denen sie die steigenden Anforderungen erfüllen können. Der vorliegende Fallbericht zeigt eine ästhetische Klasse II-Versorgung mit Amalgamersatz, die mit dem Ultra-Universal-Restaurationsmaterial Aura Easy Composite (SDI) erzielt wurde.

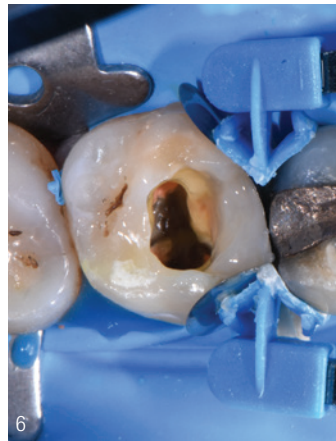
Abb. 5: Teilmatrize mit Ring (Quickmat, Polydentia). **Abb. 6:** Aufbau der mesialen Wand. **Abb. 7:** Schichtweise restaurierte Okklusalfäche. **Abb. 8:** Finierte und polierte Okklusalfäche. **Abb. 9:** Periapikales Röntgenbild nach der Behandlung.

Am Rand der Kavität, entlang der Matrize, wurde Aura Easy Flow (SDI), Farbe A2, dünn und ohne Lichthärtung aufgetragen, dann wurde die mesiale Wand aus mehreren Inkrementen Aura Easy A2 aufgebaut. Nach der Lichthärtung lag eine Klasse-I-Kavität vor (Abb. 6). Diese wurde auch mit Aura Easy A2 gefüllt, mit Restauration der mesialen Höcker und Wiederherstellung der dynamischen Okklusion (Abb. 7). Bei der Lichthärtung des letzten Inkrements war das Komposit durch eine Gelschicht isoliert.

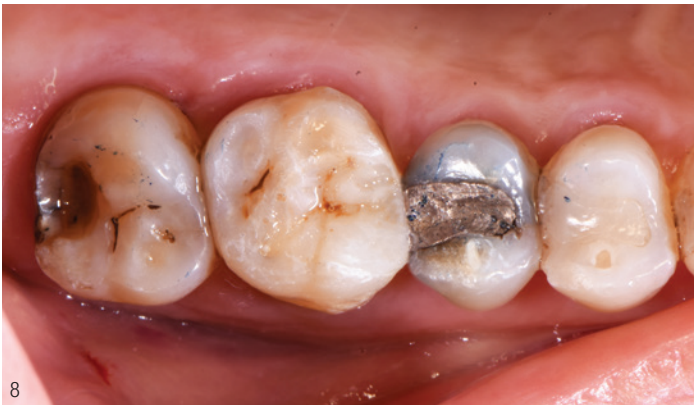
Die Füllung wurde mit dem Enhance Finishing System (Dentsply Sirona) finiert und poliert, und die wiederhergestellten Fissuren wurden mit einer Malfarbe (Braun, 3M) charakterisiert (Abb. 8).

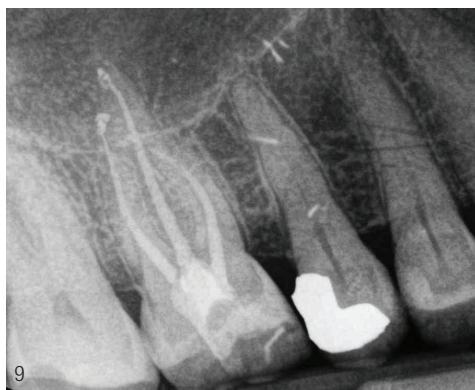
Das exzellent mit Dentin und Schmelz harmonisierende Komposit ermöglichte ein höchstästhetisches Resultat. Auch die intraorale Röntgenaufnahme nach der Behandlung zeigt, wie perfekt sich Aura Easy in die Zahnschubstanz einfügt (Abb. 9).
