# Ästhetische Klasse II-Füllung mit Amalgamersatz

**ANWENDERBERICHT** /// Die ästhetischen Erwartungen heutiger Patienten in der restaurativen Zahnheilkunde und darüber hinaus werden immer anspruchsvoller und Behandler benötigen leistungsstarke und verlässliche Materialien und Protokolle, mit denen sie die steigenden Anforderungen erfüllen können. Der vorliegende Fallbericht zeigt eine ästhetische Klasse II-Versorgung mit Amalgamersatz, die mit dem Ultra-Universal-Restaurationsmaterial Aura Easy Composite (SDI) erzielt wurde.

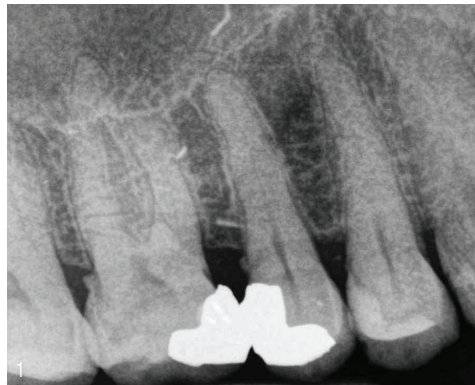
**Abb. 1:** Periapikales Röntgenbild vor der Behandlung. **Abb. 2:** Ausgangssituation. **Abb. 3:** Amalgamentfernung und Kavitätenpräparation. **Abb. 4:** Wurzelkanalauflaufbereitung/-füllung.

Ein 53-jähriger Patient erschien in unserer Praxis mit Druckschmerzen im Bereich des oberen rechten ersten Molars (Zahn 16). Die klinische Untersuchung und die periapikale Röntgenaufnahme (CS 7200, Carestream, Speicherfoliensystem; Abb. 1) zeigte eine mangelhafte, undichte Amalgamfüllung unter der sich Sekundärkaries gebildet hatte. Der Zahn wurde wurzelkanalbehandelt und danach mit einer Klasse II-Füllung aus dem Komposit Aura Easy versorgt.

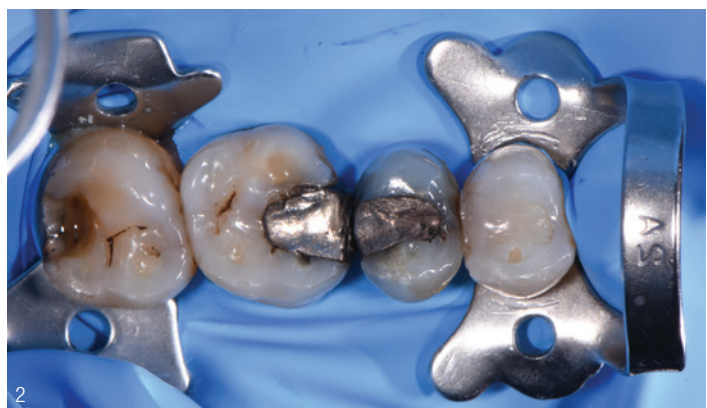
Bei der Untersuchung war eine Sekundärkaries im Randbereich der Amalgamfüllung erkennbar (Abb. 2). Mit einem Diamantinstrument der Form „Birne lang, Stirn konvex“ (Intensiv 830L-014) wurde die Amalgamfüllung entfernt und die Kavität gereinigt (Abb. 3). Die Freilegung der Pulpakammer erforderte eine Wurzelkanalbehandlung (ProTaper Next-System, Dentsply Sirona); die Obturation erfolgte in der warmen vertikalen Kondensationstechnik (elements™ free, Kerr; Abb. 4).

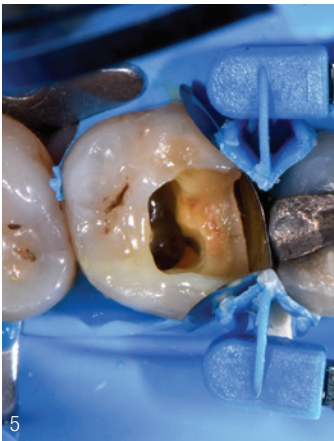
**Abb. 5:** Teilmatrize mit Ring (Quickmat, Polydentia). **Abb. 6:** Aufbau der mesialen Wand. **Abb. 7:** Schichtweise restaurierte Okklusalfäche. **Abb. 8:** Finierte und polierte Okklusalfäche. **Abb. 9:** Periapikales Röntgenbild nach der Behandlung.

Anschließend wurden eine Teilmatrize (Polydentia) und ein Holzkeil mesial am Zahn angebracht, sowie ein Matrizenring (Quickmat, Polydentia), um der Klasse II-Füllung einen optimalen Kontakt zu verleihen (Abb. 5). Die Kavität wurde 15 Sekunden mit 37-prozentiger Phosphorsäure (Super Etch, SDI) aktiv angeätzt. Danach wurde sie 15 Sekunden gespült. Ein Universal-
