Neutralisierung mittels maskierender Vollkeramikkrone

Ein Beitrag von ZT Friedrich Gierach

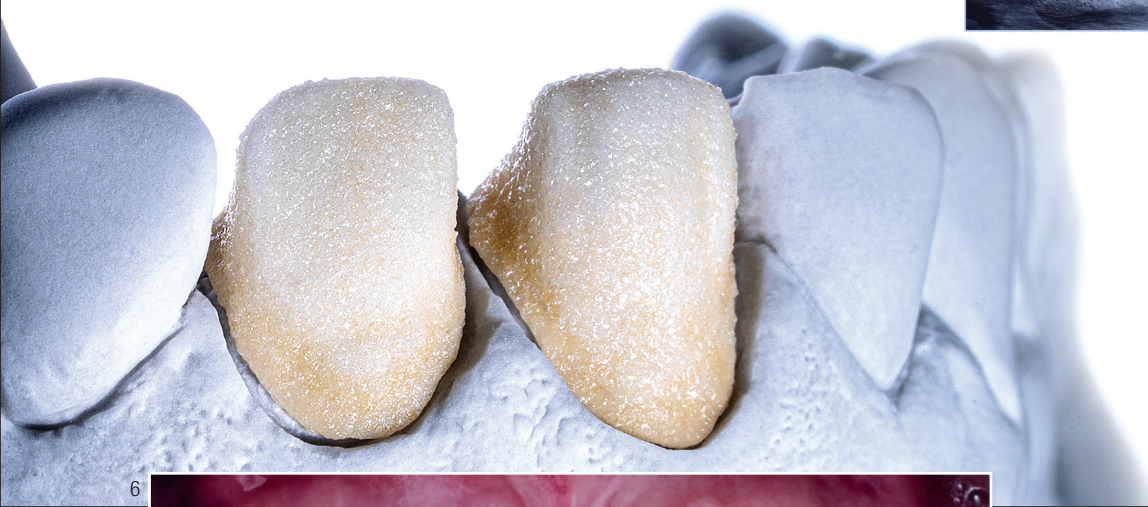
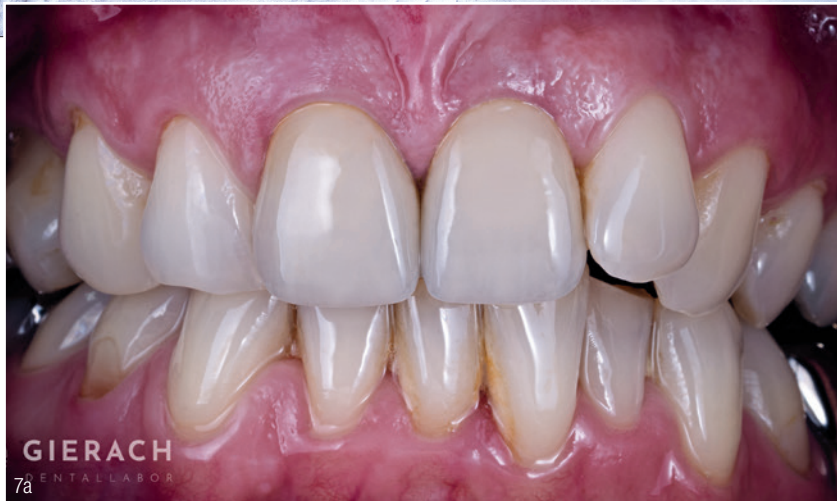
Abb. 6: Den sehr monochromatischen Kappen wird mittels Farb- und Washbrand Leben eingehaucht. **Abb. 7a und b:** Resultat – neue blickdichte Vollkeramikronen unmittelbar nach dem Einsetzen.

So bemerkenswert der HO-Rohling auch für diese Disziplin geschaffen ist, so leblos, tot und monochromatisch wirkt er zunächst. Die Lösung für dieses Problem besteht aus einem Trick, der noch vor der eigentlichen Keramiksichtung zum Einsatz kommt. Die Kappen werden mit einem Farbbrand und einem Streuselbrand (Washbrand) modifiziert. So wird ihnen „Leben“ eingehaucht. Durch die streuselige Oberfläche erhalten sie eine extrem natürliche Lichtstreuung sowie Tiefe und Brillanz. Für diesen Vorgang wurde das Keramiksistem der Firma Jensen (MiYO – Esthetic Finishing System) angewendet.

Durch die hervorragenden fluoreszierenden und transluzenten Eigenschaften dieser „flüssigen“ Keramik erhält man schon vor der eigentlichen Schichtung den Eindruck von Tiefe und Vitalität, und dies auf sehr monochromatischen Gerüstuntergründen

Das Ergebnis zeigt die Wiederherstellung der Ästhetik, der Funktion und der Morphologie sowie eine neue, gesunde, korrigierte Zahnfleischsituation mit natürlicher Zahnfarbe. Bei ähnlichen Indikationen stellt eine maskierende Vollkeramikkrone oftmals eine gute Lösung des Problems dar. Diese klare
