Neutralisierung mittels maskierender Vollkeramikkrone

Ein Beitrag von ZT Friedrich Gierach

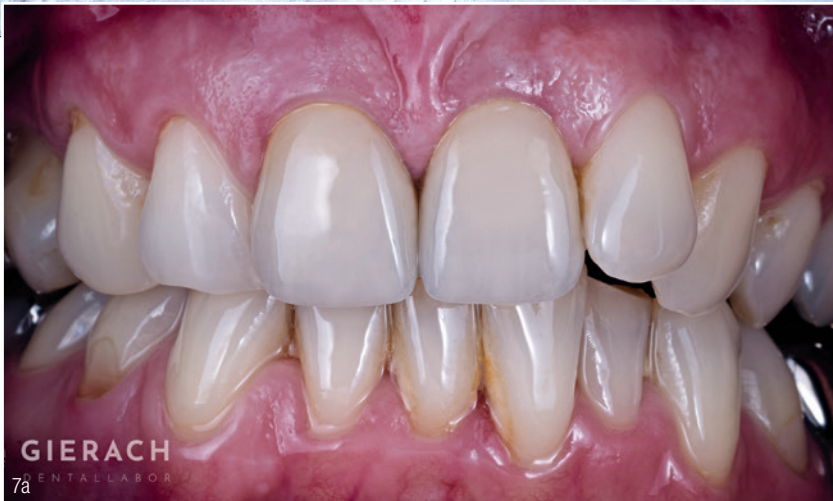
Abb. 6: Den sehr monochromatischen Kappen wird mittels Farb- und Washbrand Leben eingehaucht. **Abb. 7a und b:** Resultat – neue blickdichte Vollkeramikronen unmittelbar nach dem Einsetzen.

So bemerkenswert der HO-Rohling auch für diese Disziplin geschaffen ist, so leblos, tot und monochromatisch wirkt er zunächst. Die Lösung für dieses Problem besteht aus einem Trick, der noch vor der eigentlichen Keramiksichtung zum Einsatz kommt. Die Kappen werden mit einem Farbbrand und einem Streuselbrand (Washbrand) modifiziert. So wird ihnen „Leben“ eingehaucht. Durch die streuselige Oberfläche erhalten sie eine extrem natürliche Lichtstreuung sowie Tiefe und Brillanz. Für diesen Vorgang wurde das Keramiksistem der Firma Jensen (MiYO – Esthetic Finishing System) angewendet.

Durch die hervorragenden fluoreszierenden und transluzenten Eigenschaften dieser „flüssigen“ Keramik erhält man schon vor der eigentlichen Schichtung den Eindruck von Tiefe und Vitalität, und dies auf sehr monochromatischen Gerüstuntergründen
