Neutralisierung mittels maskierender Vollkeramikkrone

Ein Beitrag von ZT Friedrich Gierach

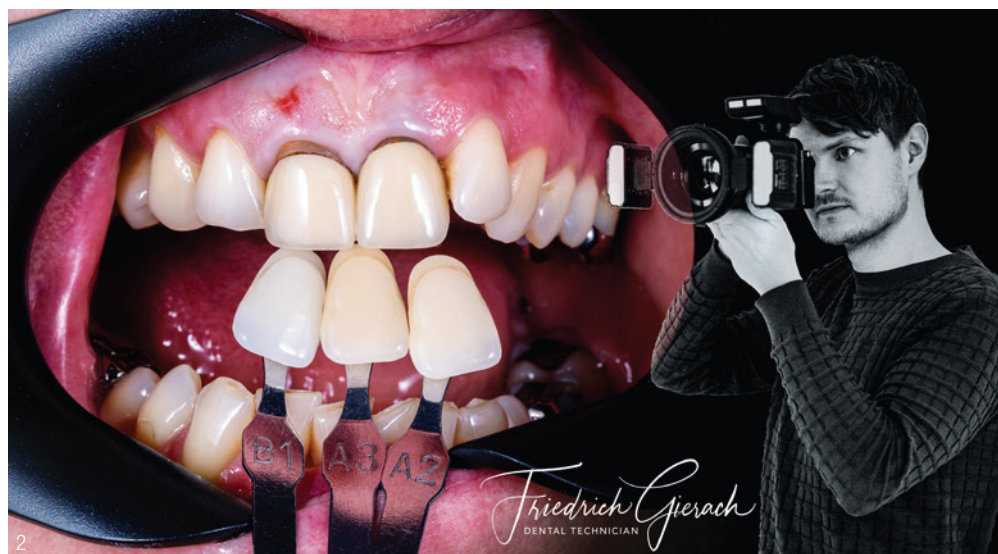
Abb. 1: Ausgangssituation. Abb. 2: Individuelle Zahnfarbenbestimmung.

- 11: sehr starke/schwarze Verfärbung der Zahnwurzel (Dyschromie)
- 21: alter Metallstift (Stumpfaufbau/Wurzelstift)
- Zahnfarbe: leblos und unnatürlich, fehlende farbliche Harmonie
- Zahnform: dick und plump
- mangelhafte marginale Adaptation – freiliegende Zahnhäse

Fotostatus/individuelle Zahnfarbenbestimmung

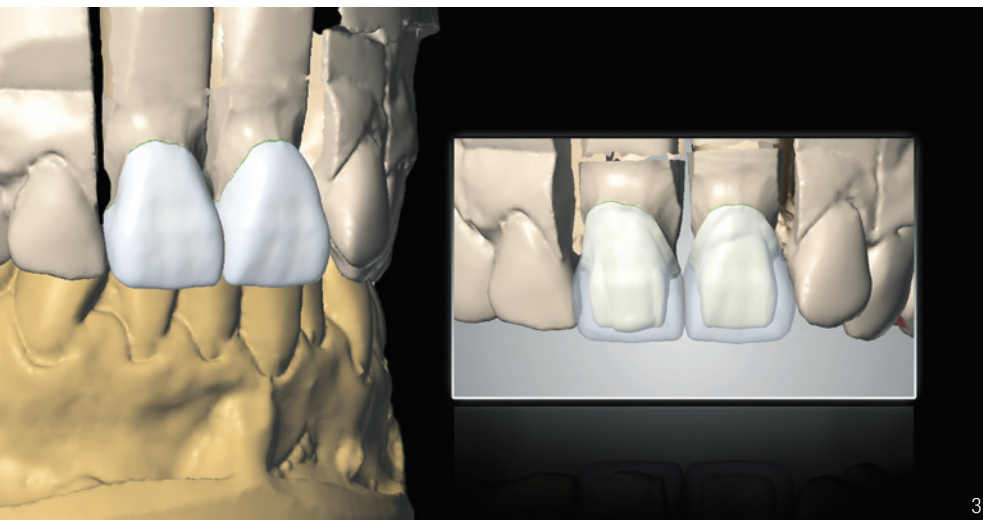
Abb. 3: Planung der neuen Vollkeramikronen in der CAD-Software. Aus der vollen anatomischen Konstruktion werden für eine korrekte Keramikunterstützung die reduzierten Gerüstkappen errechnet.

Der virtuelle Entwurf (digitales Mock-up) und die daraus errechnete Kappe mit korrekten anatomischen Unterstützungen (gleichmäßige Schichtstärke) weist eine Mindeststärke von 0,5 mm auf.

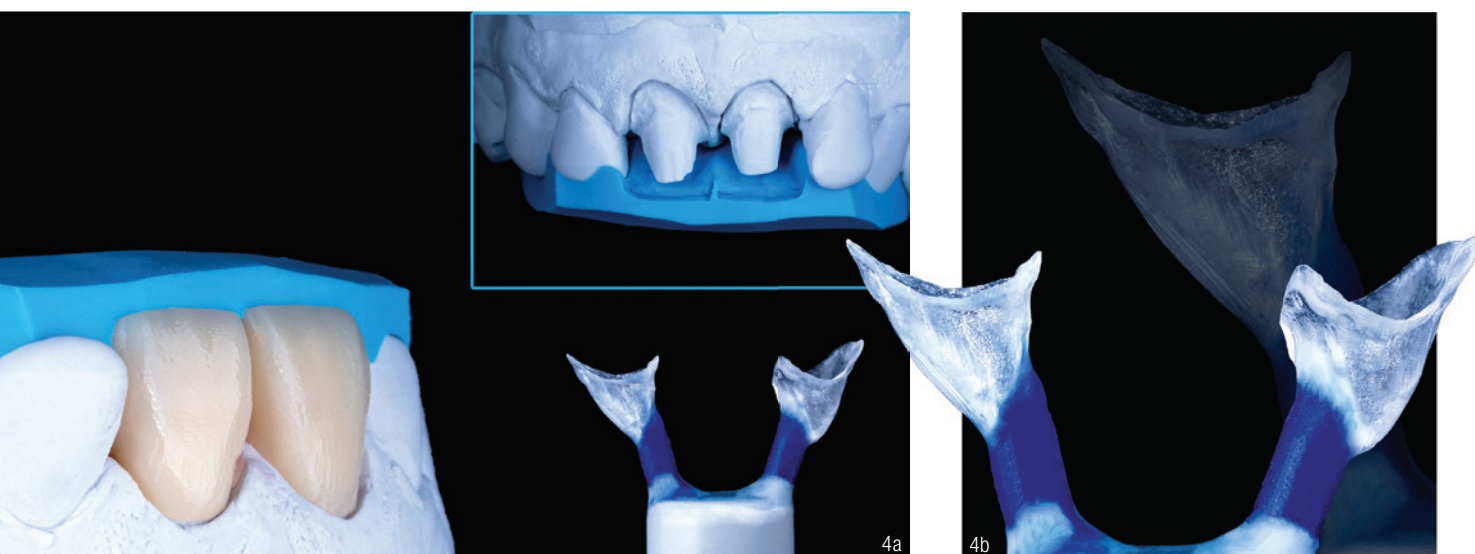
Abb. 4a und b: Das digitale Mock-up wird physisch aus Acrylatkunststoff (Prototyp) hergestellt und auf das Meistermodell überführt.

Das digitale „Mock-up“ wurde physisch aus einer Acrylatkunststoff-Disc herausgeschliffen und auf das Modell überführt. Mit diesen Prototypen überprüften wir im Vorfeld alle ästhetischen

Parameter und die funktionellen Bewegungsabläufe der Patientin. Somit erhielten wir eine sehr konkrete Visualisierung der Situation sowie Klarheit, Sicherheit und ein Zugewinn von Effizienz für die spätere Keramiksichtung. Die daraus gewonnenen Informationen werden in unterschiedlichsten Silikonvorwällen „gespeichert“.

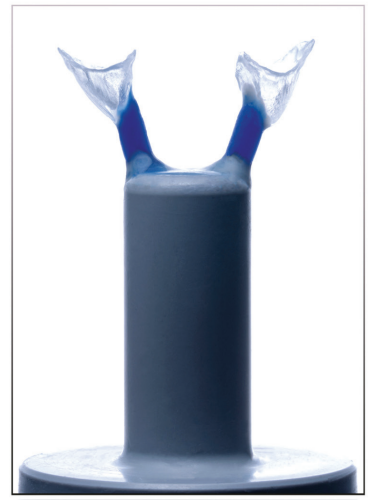
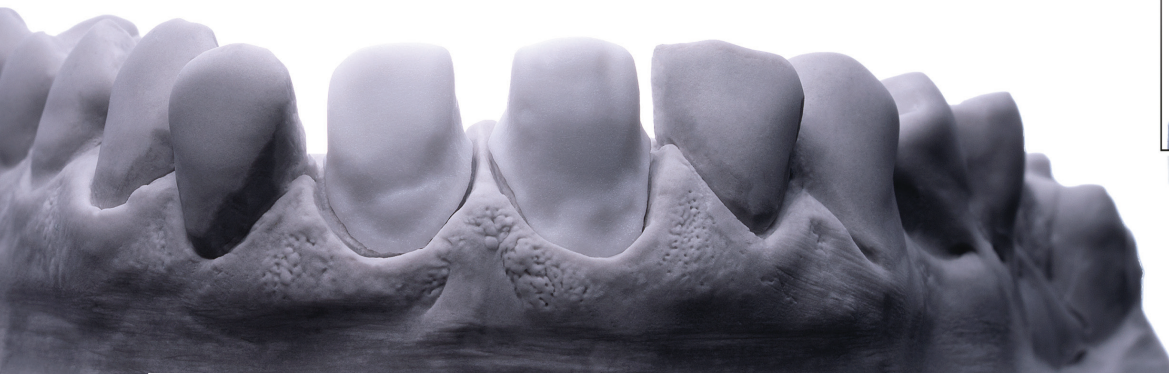
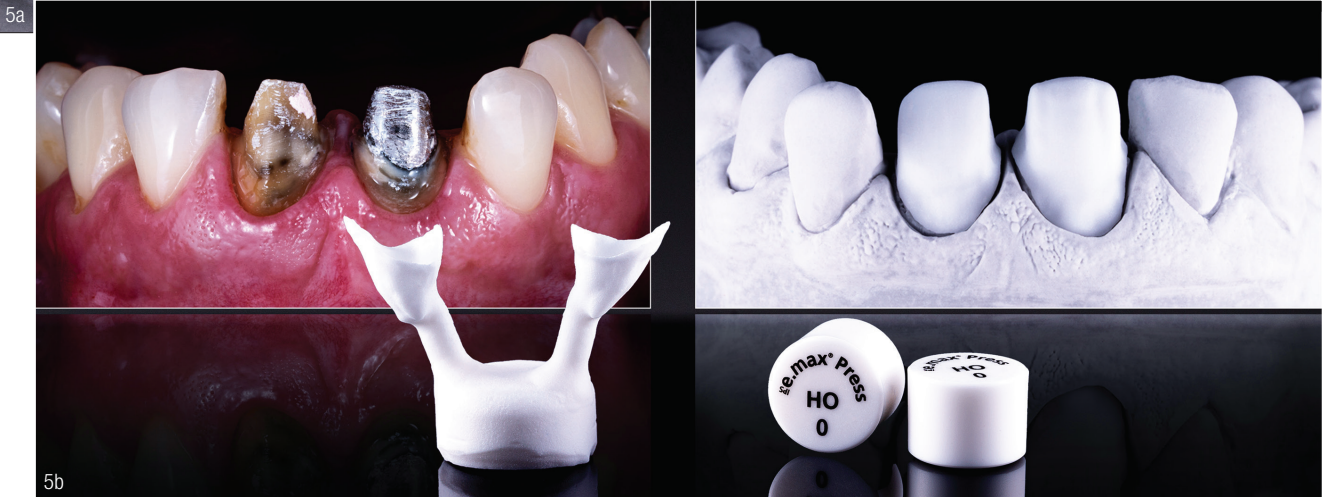
Abb. 5a und b: Ein ungesägtes Meistermodell mit Gingivaanteilen ist unerlässlich für die spätere Beurteilung der neuen Keramikkrone. Die gepressten Kapfen aus IPS e.max Press HO werden hierauf aufgepasst.

Die aus transparentem, ausbrennbarem Acrylat gefrästen Kappen werden ganz konventionell angestiftet, mit einem IPS e.max Press HO-Rohling (Vollkeramik)

gepresst und auf dem ungesägten Meistermodell aufgepasst.

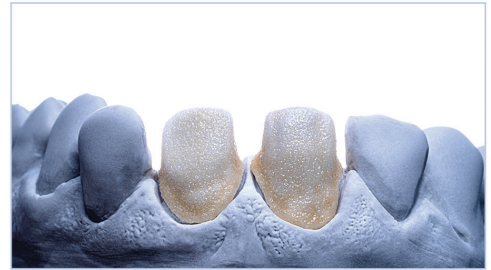
Abb. 6: Den sehr monochromatischen Kappen wird mittels Farb- und Washbrand Leben eingehaucht. **Abb. 7a und b:** Resultat – neue blickdichte Vollkeramikronen unmittelbar nach dem Einsetzen.

So bemerkenswert der HO-Rohling auch für diese Disziplin geschaffen ist, so leblos, tot und monochromatisch wirkt er zunächst. Die Lösung für dieses Problem besteht aus einem Trick, der noch vor der eigentlichen Keramiksichtung zum Einsatz kommt. Die Kappen werden mit einem Farbbrand und einem Streuselbrand (Washbrand) modifiziert. So wird ihnen „Leben“ eingehaucht. Durch die streuselige Oberfläche erhalten sie eine extrem natürliche Lichtstreuung sowie Tiefe und Brillanz. Für diesen Vorgang wurde das Keramiksistem der Firma Jensen (MiYO – Esthetic Finishing System) angewendet.

Durch die hervorragenden fluoreszierenden und transluzenten Eigenschaften dieser „flüssigen“ Keramik erhält man schon vor der eigentlichen Schichtung den Eindruck von Tiefe und Vitalität, und dies auf sehr monochromatischen Gerüstuntergründen

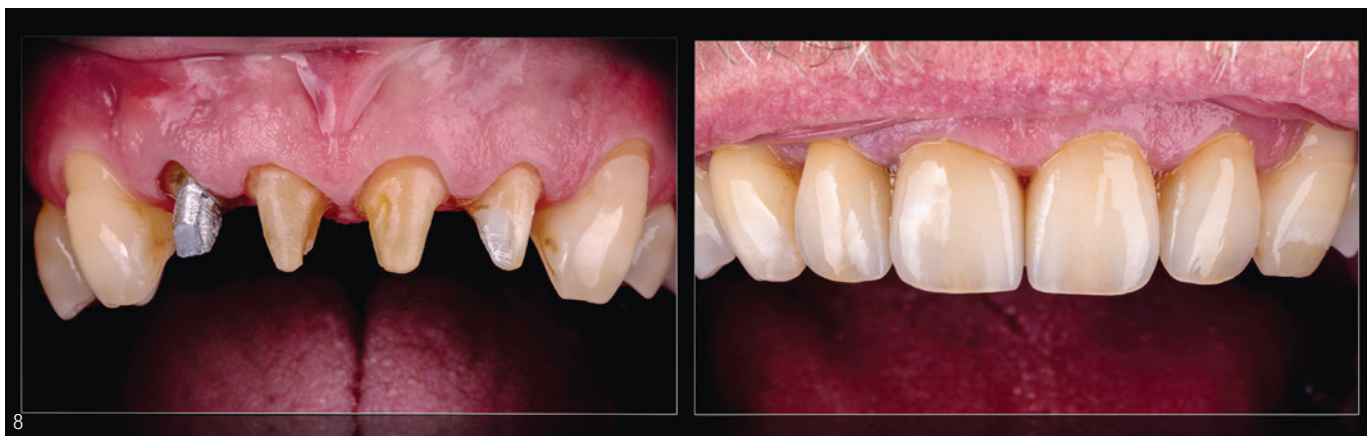
8

Abb. 8: Herausforderung – Zahn 12 mit altem Metallstift direkt neben natürlichen Stümpfen. **Lösung** – Blickdichte Vollkeramikkrone. **Fertige Restauration** – Der Metallstift wurde neutralisiert. Zwischen natürlichen Stümpfen und Metallstift besteht kein sichtlicher Unterschied, auch nach Einsetzen bleibt die Restauration farblich stabil.
