Neutralisierung mittels maskierender Vollkeramikkrone

Ein Beitrag von ZT Friedrich Gierach

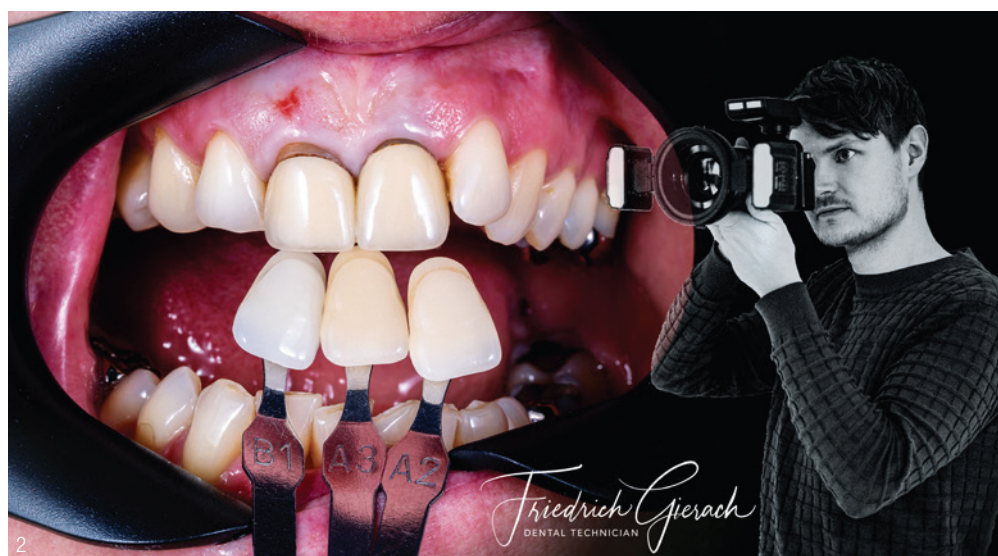
Abb. 1: Ausgangssituation. Abb. 2: Individuelle Zahnfarbenbestimmung.

Eine Patientin in den Fünfzigern wurde mit ihrer ästhetischen Problematik in der Praxis vorstellig. Ihre alten, insuffizienten Metallkeramikkrone waren ihr schon lange ein Dorn im Auge. Nur offenbarten sich dem Behandler nach Entfernung der Krone noch zwei böse Überraschungen bei der Begutachtung der Stümpfe. Die Ausgangssituation wurde systematisch analysiert, und so ergaben sich folgende Problemstellungen, die es für uns zu lösen gilt:

- 11: sehr starke/schwarze Verfärbung der Zahnwurzel (Dyschromie)
- 21: alter Metallstift (Stumpfaufbau/Wurzelstift)
- Zahnfarbe: leblos und unnatürlich, fehlende farbliche Harmonie
- Zahnform: dick und plump
- mangelhafte marginale Adaptation – freiliegende Zahnhäse

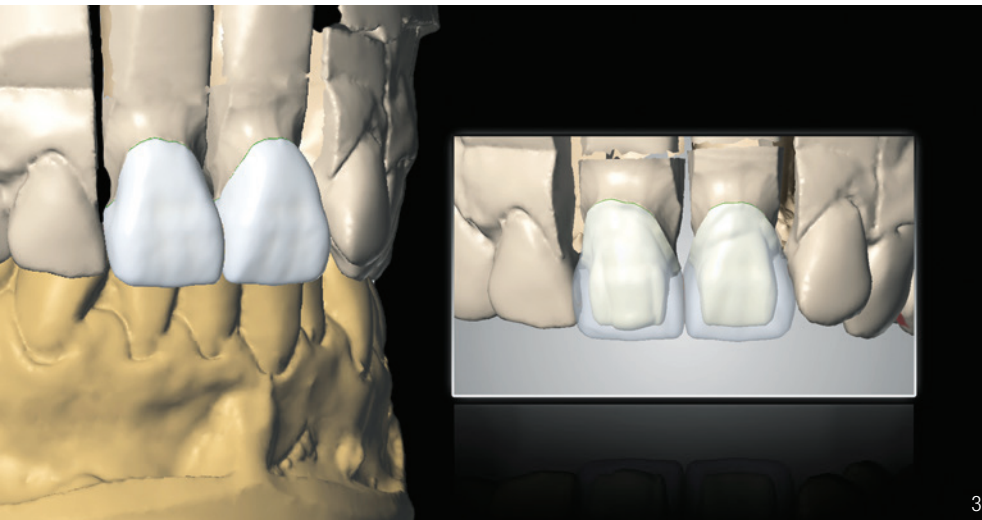
Abb. 3: Planung der neuen Vollkeramikronen in der CAD-Software. Aus der vollen anatomischen Konstruktion werden für eine korrekte Keramikunterstützung die reduzierten Gerüstkappen errechnet.

Der virtuelle Entwurf (digitales Mock-up) und die daraus errechnete Kappe mit korrekten anatomischen Unterstützungen (gleichmäßige Schichtstärke) weist eine Mindeststärke von 0,5 mm auf.

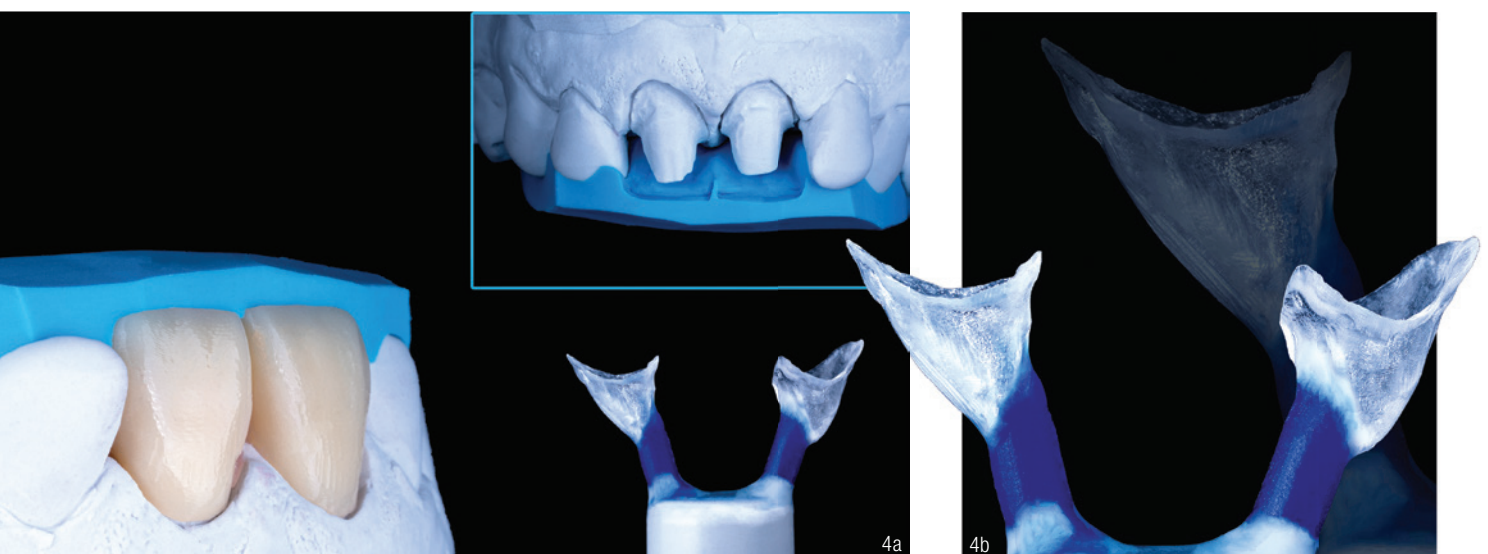
Abb. 4a und b: Das digitale Mock-up wird physisch aus Acrylatkunststoff (Prototyp) hergestellt und auf das Meistermodell überführt.

Das digitale „Mock-up“ wurde physisch aus einer Acrylatkunststoff-Disc herausgeschliffen und auf das Modell überführt. Mit diesen Prototypen überprüften wir im Vorfeld alle ästhetischen

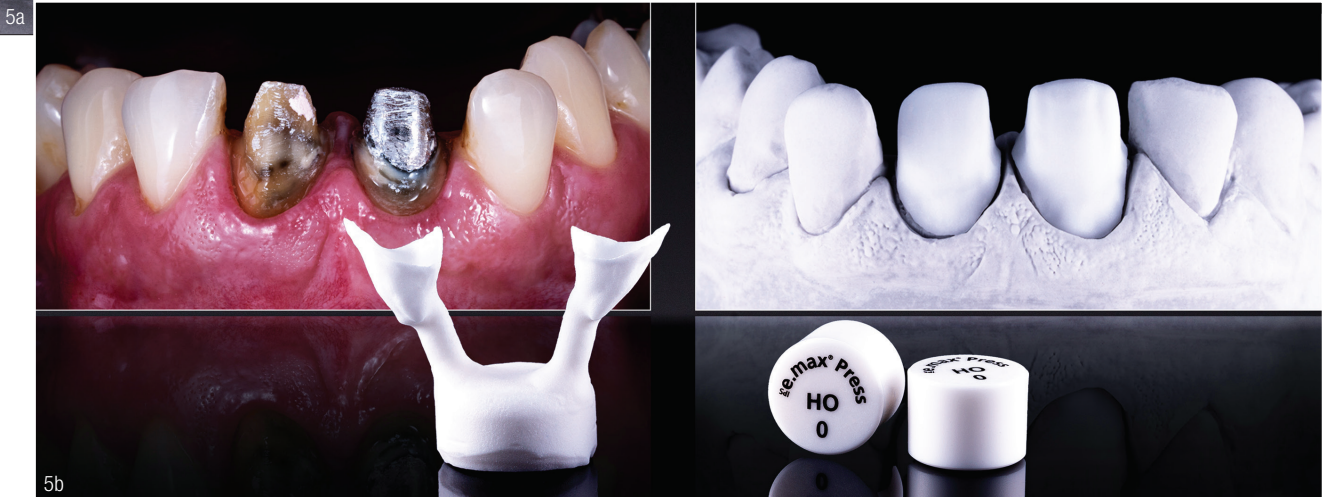
Abb. 5a und b: Ein ungesägtes Meistermodell mit Gingivaanteilen ist unerlässlich für die spätere Beurteilung der neuen Keramikkrone. Die gepressten Kapfen aus IPS e.max Press HO werden hierauf aufgepasst.

Die aus transparentem, ausbrennbarem Acrylat gefrästen Kappen werden ganz konventionell angestiftet, mit einem IPS e.max Press HO-Rohling (Vollkeramik)

gepresst und auf dem ungesägten Meistermodell aufgepasst.
