# Exzellente Tiefenwirkung bei Keramikrestorationen

Ein Beitrag von Renato Carretti

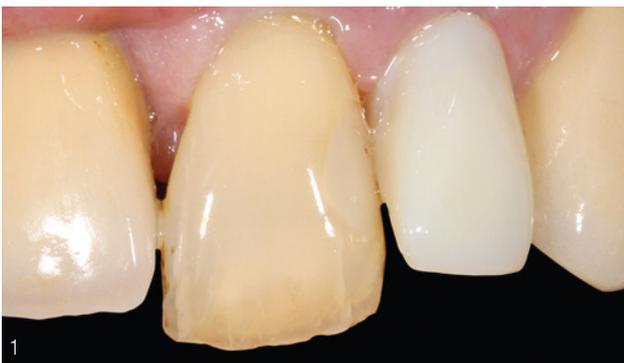
**Abb. 1:** Ausgangssituation mit provisorischer Versorgung an Zahn 22.

Im vorliegenden Fall war bei einem Patienten (55 Jahre) für Regio 22 eine vollkeramische Krone anzufertigen. Die Herausforderung lag darin, die Farbunterschiede zwischen den Nachbarzähnen zu überbrücken und die individuellen Charakteristika von Zahn 12 aufzugreifen. Für die Restauration wurde als Grundfarbton eine 3M2 ermittelt. Eine Neuversorgung von Zahn 11 lehnte der Patient ab.

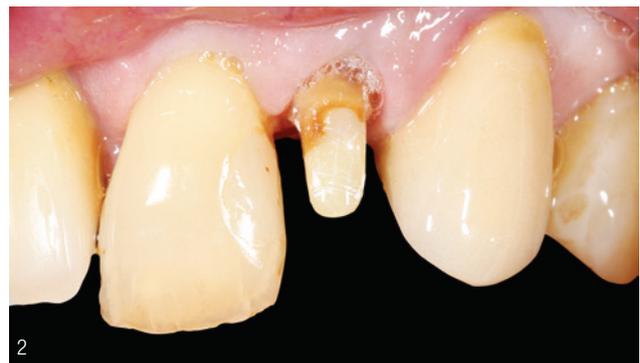
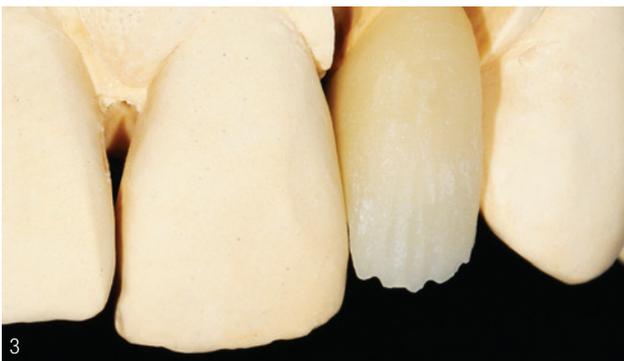
**Abb. 2:** Der präparierte und aufgebaute Zahnstumpf.  
**Abb. 3:** Das CAD/CAM-gefertigte und manuell reduzierte Kronengerüst.

Meine erste Wahl für die Versorgung von Frontzähnen sind Kronen aus VITA-BLOCS Reallife. Die Rohlinge verfügen über einen integrierten 3D-Farbverlauf und bieten eine sehr natürlich wirkende Transluzenz. Die Krone wurde im ersten Schritt leicht reduziert und mit VITA VM 9 wieder aufgebaut. Für Farbeffekte aus

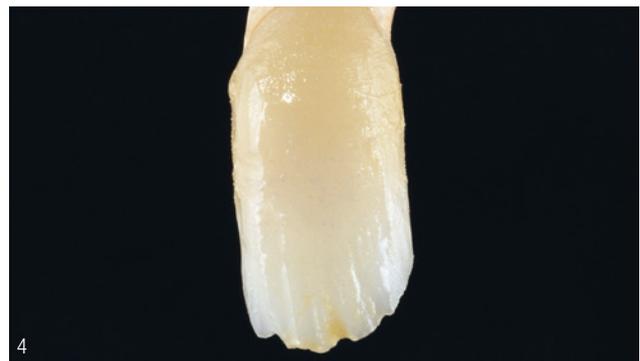
**Abb. 4:** Charakterisiertes Cut-back-Gerüst (inzisal Int03/zervikal Int04).

Bei Verwendung der Farbmassen VITA INTERNO ist grundsätzlich darauf zu achten, dass diese mit Keramik zu überschichten sind. Wie der Name schon sagt, handelt es sich um Farbmassen zur internen Anwendung. Ich brenne sie in der Regel nicht, sondern führe lediglich einen Fixierbrand durch, damit sie an Ort und Stelle bleiben. Wegen der intensiven Farbwirkung sollten die Massen sehr sparsam eingesetzt werden.

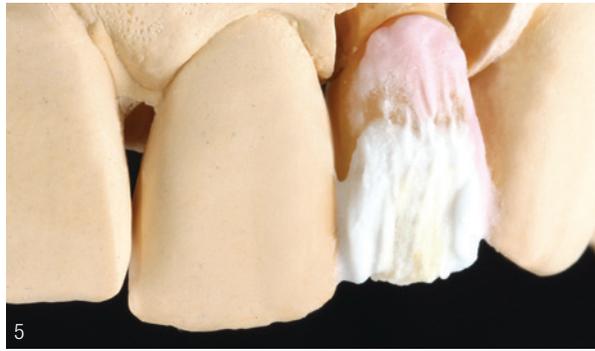
**Abb. 5:** Mesial und distal wurde mit EE9 (bläulich transluzent) aufgebaut sowie mittig mit einer Mischung aus Int02 und NT.

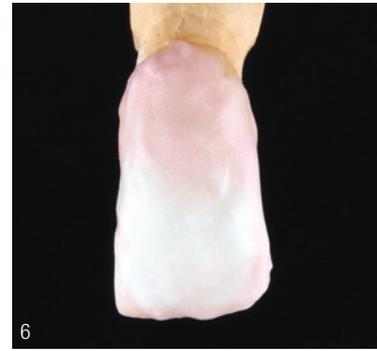
**Abb. 6:** Der Halo-Effekt im Inzisalbereich wurde durch eine Mischung aus BASE DENTINE, NT und Int02 erzielt.

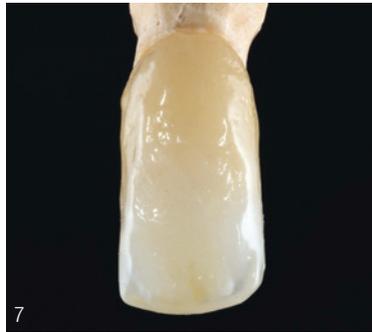
**Abb. 7:** Das Ergebnis nach dem Brand ...

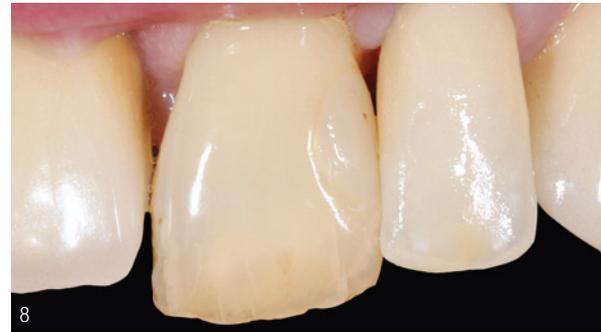
**Abb. 8:** ... und bei der Einprobe im Patientenmund.

Die Falldokumentation zeigt: Was auf dem Modell ggf. als überakzentuiertes Farbspiel wirkt, ist im Patientenmund oft gerade richtig, da viel der Wirkung intraoral sozusagen „geschluckt“ wird. Der natürlich-matte Glanz wurde erzielt, indem nach dem Glanzbrand noch einmal manuell mit Bimsstein poliert wurde. Das Gesamtergebnis in diesem Fall kann aus Sicht des Zahntechnikers zwar nur als bestmöglicher Kompromiss gewertet werden, entspricht aber so exakt den Wünschen des Patienten.

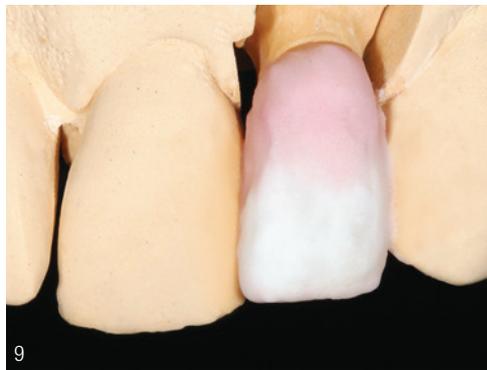
**Abb. 9:** Erhöhung der Farbwirkung durch das Auftragen von Int04 und Int01.

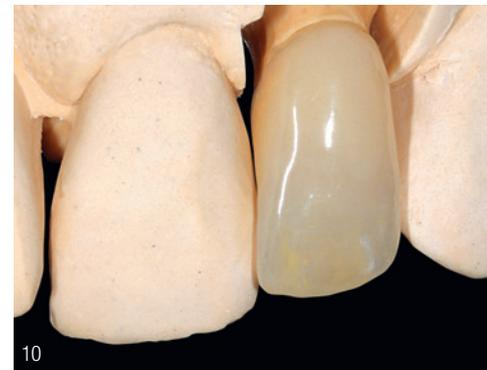
**Abb. 10:** Nach dem Glanzbrand erfolgte eine manuelle Politur mit Bimsstein, um einen natürlich-matten Glanz zu erzielen.

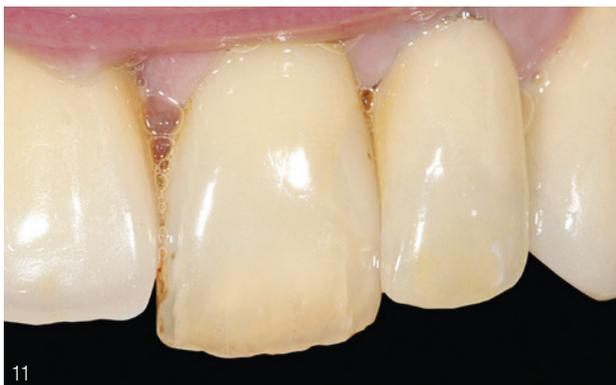
**Abb. 11:** Das Ergebnis entspricht den Erwartungen und Wünschen des Patienten.
