Exzellente Tiefenwirkung bei Keramikrestorationen

Ein Beitrag von Renato Carretti

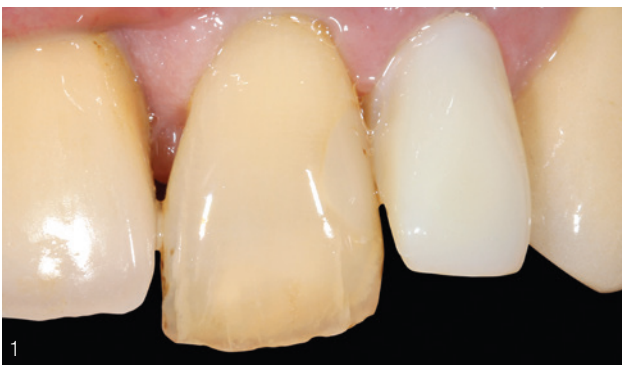
Abb. 1: Ausgangssituation mit provisorischer Versorgung an Zahn 22.

Im vorliegenden Fall war bei einem Patienten (55 Jahre) für Regio 22 eine vollkeramische Krone anzufertigen. Die Herausforderung lag darin, die Farbunterschiede zwischen den Nachbarzähnen zu überbrücken und die individuellen Charakteristika von Zahn 12 aufzugreifen. Für die Restauration wurde als Grundfarbton eine 3M2 ermittelt. Eine Neuversorgung von Zahn 11 lehnte der Patient ab.

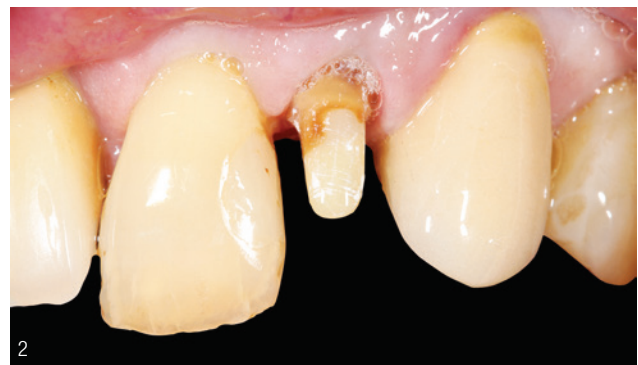
Abb. 2: Der präparierte und aufgebaute Zahnstumpf.
Abb. 3: Das CAD/CAM-gefertigte und manuell reduzierte Kronengerüst.

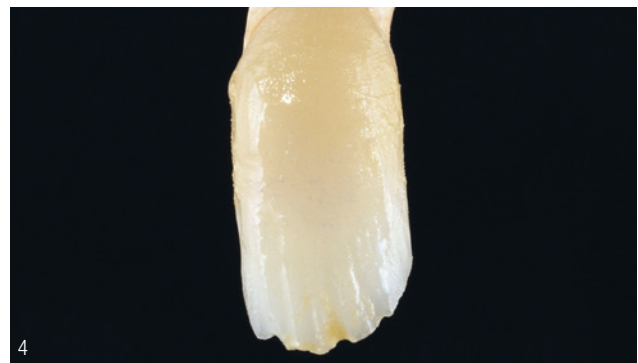
Abb. 4: Charakterisiertes Cut-back-Gerüst (inzisal Int03/zervikal Int04).

Bei Verwendung der Farbmassen VITA INTERNO ist grundsätzlich darauf zu achten, dass diese mit Keramik zu überschichten sind. Wie der Name schon sagt, handelt es sich um Farbmassen zur internen Anwendung. Ich brenne sie in der Regel nicht, sondern führe lediglich einen Fixierbrand durch, damit sie an Ort und Stelle bleiben. Wegen der intensiven Farbwirkung sollten die Massen sehr sparsam eingesetzt werden.

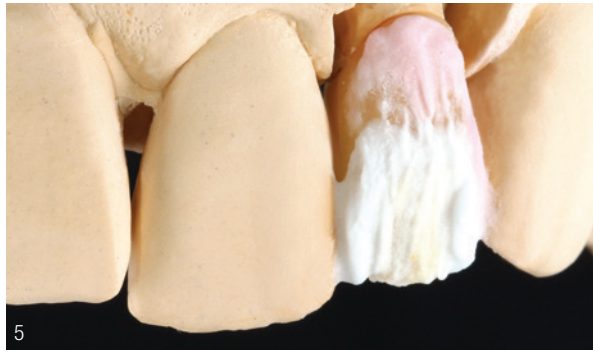
Abb. 5: Mesial und distal wurde mit EE9 (bläulich transluzent) aufgebaut sowie mittig mit einer Mischung aus Int02 und NT.

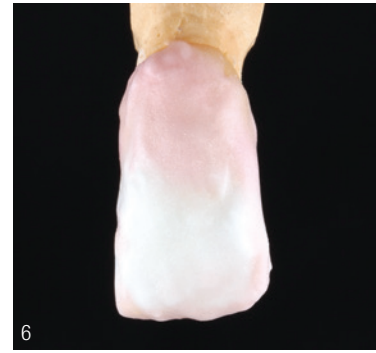
Abb. 6: Der Halo-Effekt im Inzisalbereich wurde durch eine Mischung aus BASE DENTINE, NT und Int02 erzielt.

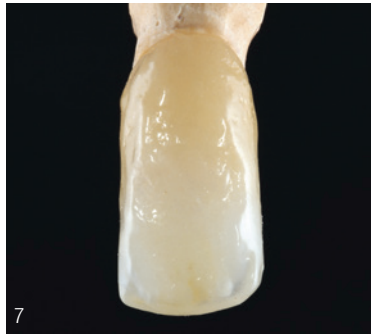
Abb. 7: Das Ergebnis nach dem Brand ...

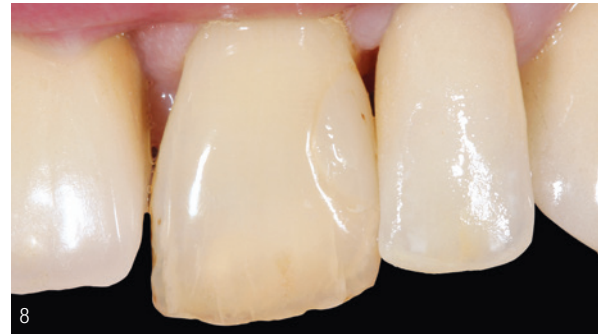
Abb. 8: ... und bei der Einprobe im Patientenmund.

Die Falldokumentation zeigt: Was auf dem Modell ggf. als überakzentuiertes Farbspiel wirkt, ist im Patientenmund oft gerade richtig, da viel der Wirkung intra-oral sozusagen „geschluckt“ wird. Der natürlich-matte Glanz wurde erzielt, indem nach dem Glanzbrand noch einmal manuell mit Bimsstein poliert wurde. Das Gesamtergebnis in diesem Fall kann aus Sicht des Zahntechnikers zwar nur als bestmöglicher Kompromiss gewertet werden, entspricht aber so exakt den Wünschen des Patienten.

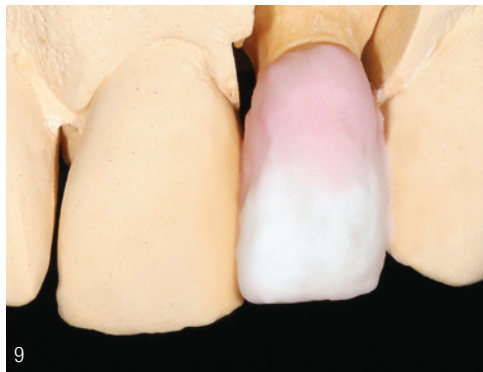
Abb. 9: Erhöhung der Farbwirkung durch das Auftragen von Int04 und Int01.

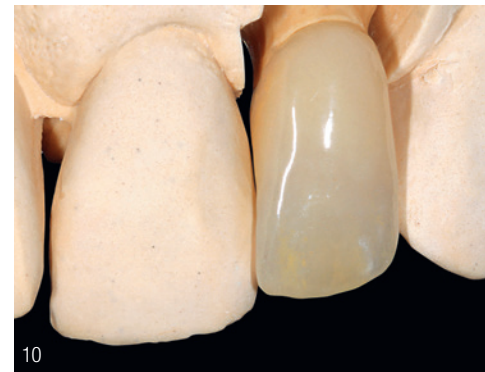
Abb. 10: Nach dem Glanzbrand erfolgte eine manuelle Politur mit Bimsstein, um einen natürlich-matten Glanz zu erzielen.

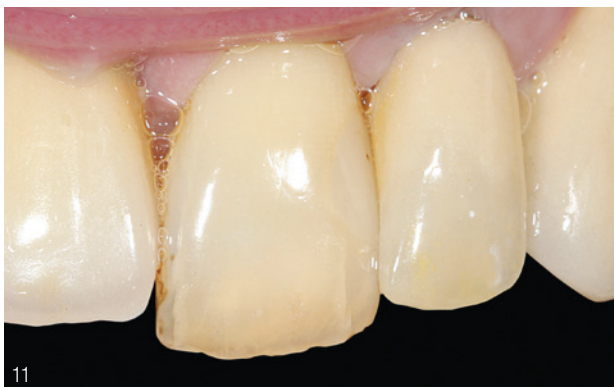
Abb. 11: Das Ergebnis entspricht den Erwartungen und Wünschen des Patienten.
