Exzellente Tiefenwirkung bei Keramikrestorationen

Ein Beitrag von Renato Carretti

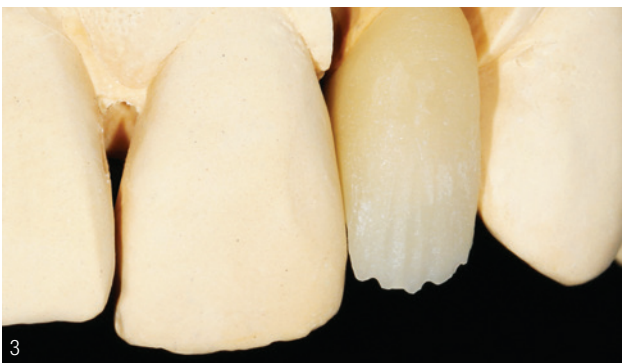
Abb. 3: Das CAD/CAM-gefertigte und manuell reduzierte Kronengerüst.

Meine erste Wahl für die Versorgung von Frontzähnen sind Kronen aus VITA-BLOCS Reallife. Die Rohlinge verfügen über einen integrierten 3D-Farbverlauf und bieten eine sehr natürlich wirkende Transluzenz. Die Krone wurde im ersten Schritt leicht reduziert und mit VITA VM 9 wieder aufgebaut. Für Farbeffekte aus

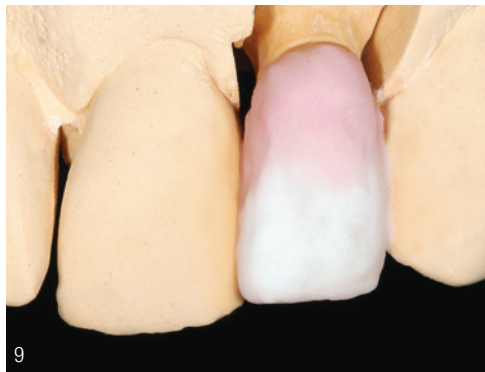
Abb. 9: Erhöhung der Farbwirkung durch das Auftragen von Int04 und Int01.

Bei Verwendung der Farbmassen VITA INTERNO ist grundsätzlich darauf zu achten, dass diese mit Keramik zu überschichten sind. Wie der Name schon sagt, handelt es sich um Farbmassen zur internen Anwendung. Ich brenne sie in der Regel nicht, sondern führe lediglich einen Fixierbrand durch, damit sie an Ort und Stelle bleiben. Wegen der intensiven Farbwirkung sollten die Massen sehr sparsam eingesetzt werden.
