Einsatzgebiete für ein selbstadhäsives Komposit

Vertise™ Flow ist ein lichthärtendes Komposit mit ähnlichen Eigenschaften wie herkömmliche fließfähige Materialien, aber mit dem zusätzlichen Vorteil, dass die Bondingphase entfällt, die bisher Voraussetzung war für Zahnrestorationen auf Harzbasis. Im Folgenden werden einige Anwendungsmöglichkeiten des Compobonds beschrieben.

Irfan Ahmad/Middlesex, Großbritannien

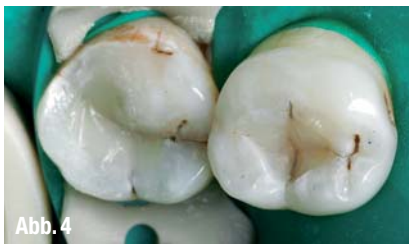
▲ **Abb. 4:** Ein normales Kompositmaterial, Herculite XRV Ultra, wird verwendet, um schrittweise Dentin zu ersetzen und bukkale und linguale Höcker aufzubauen. ▲ **Abb. 5:** Für die Füllung des dritten Molaren wird ebenfalls eine Endodontiefeile verwendet, um mit brauner Kolor + Plus-Malfarbe, Fissuren auf das noch nicht ausgehärtete Kompositmaterial aufzumalen. ▲ **Abb. 6:** Mit Opti1Step-Polierern wird die Füllung auf Hochglanz poliert, um den Übergang zwischen Füllungsmaterial und der natürlichen Zahnschmelz unsichtbar zu gestalten.

Kavitätenboden verteilt ist, und seine Schichtstärke unter 0,5 mm liegt (Abb. 2). Die erste Vertise-Flow-Schicht wird 20 Sekunden lang lichtgehärtet und dient als spannungsabbauende Unterfüllung (Abb. 3). Die nachfolgende Füllung wird mit einem herkömmlichen Kompositmaterial, Herculite XRV Ultra, in Schichten aufgebaut, um das Dentin zu ersetzen. Dann werden nach und nach die bukkalen und linguale Höcker einzeln aufgebaut, ohne die gegenüberliegende Seite zu berühren (Abb. 4).

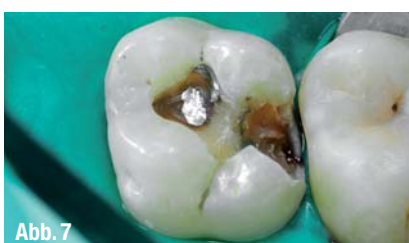
▲ **Abb. 7:** Die Sekundärkaries unter einer Amalgamfüllung wird nach Entfernen des alten Füllungsmaterials aus einem Oberkiefermolaren sichtbar. ▲ **Abb. 8:** Nach der Exkavation des weichen, kariösen Dentins zeigen sich untersichgehende Stellen. ▲ **Abb. 9:** Vertise Flow wird zum Ausblocken der untersichgehenden Stellen und als spannungsmindernde Unterfüllung verwendet.

und das stark kariöse Dentin trat zum Vorschein (Abb. 7). Das ganz weiche, kariöse Dentin wurde exkaviert und hinterließ deutliche untersichgehende Stellen (Abb. 8). Mit großer Sorgfalt wurde versucht, nicht das ganz harte, tiefer zerstörte Dentin zu entfernen, um eine Freilegung der Pulpa zu verhindern. Im eingetretenen Fall hat das Vertise Flow-Material eine Doppelfunktion: Zum einen werden damit die untersichgehenden Stellen ausgeblockt, und zum anderen dient es als spannungsabbauende Unterfüllung für das spätere indirekte Keramik-inlay (Abb. 9).

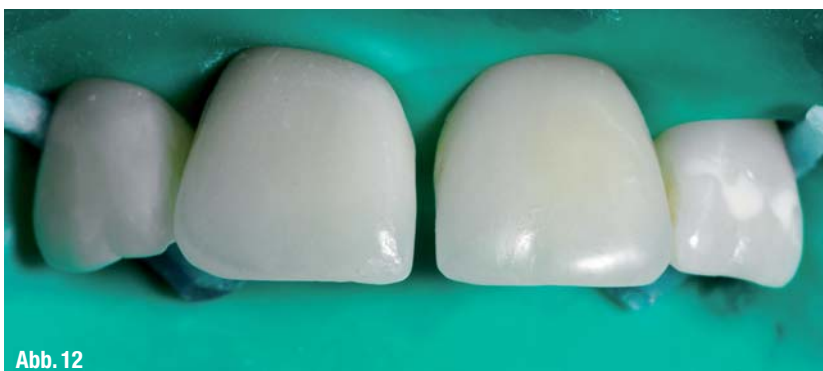
▲ Abb. 12: Die postoperative Ansicht zeigt die „unsichtbare“ Reparatur, deren Struktur und Glanz mit der Keramikumgebung übereinstimmt.

umoxid und Siliziumwasserstoff zu erzielen. Darauf kann jedoch verzichtet werden, wenn man Vertise Flow verwendet, da dieses Material ein ätzendes Phosphormonomer enthält, das sowohl an Siliziumoxid- als auch an Aluminiumoxid- und Zirkonoxidkeramik haftet. Die Farbe A2 von Vertise Flow wird direkt auf die angeätzte Bruchstelle aufgetragen (Abb. 11) und gleichmäßig verteilt, um eine feste Bindung zur Keramik sicherzustellen. Um die Lichtdurchlässigkeit der Schneidekante nachzuahmen, wird hier eine transluzente Farbe von Vertise Flow verwendet (Abb. 8) und etwas üppiger gestaltet als eigentlich erforderlich, um genügend Material für die Politur zur Verfügung zu haben. Mit den für die abschließende Politur verwendeten Polierscheiben in immer feinerer Körnung (OptiDisc, KerrHawe SA, Schweiz) entsteht eine Oberflächenrauheit (Ra) von ca. 0,2 µm, was gleich bzw. weniger ist als der Grenzwert, bei dem Bakterien und Plaque haften bleiben (Ra = 0,2 µm). Das postoperative Ergebnis zeigt die polierte Reparatur, die ebenso glänzt wie die sie umgebende Keramik (Abb. 12).
