Einsatzgebiete für ein selbstadhäsives Komposit

Vertise™ Flow ist ein lichthärtendes Komposit mit ähnlichen Eigenschaften wie herkömmliche fließfähige Materialien, aber mit dem zusätzlichen Vorteil, dass die Bondingphase entfällt, die bisher Voraussetzung war für Zahnrestaurationen auf Harzbasis. Im Folgenden werden einige Anwendungsmöglichkeiten des Compobonds beschrieben.

Irfan Ahmad/Middlesex, Großbritannien

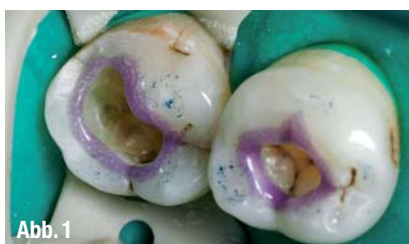
Abb. 1

▲ **Abb. 1:** Nachdem das weiche, kariöse Dentin entfernt wurde, werden die Zahnschmelzränder mit einem 90°-Kavitäten-Oberflächen-Winkel finiert und mit Phosphorsäure 15 Sekunden lang angeätzt. ▲ **Abb. 2:** Vertise Flow wird in die Kavität gegeben. ▲ **Abb. 3:** Die erste Vertise-Flow-Schicht wird mit Licht ausgehärtet.

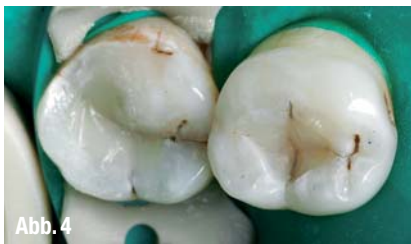
▲ **Abb. 4:** Ein normales Kompositmaterial, Herculite XRV Ultra, wird verwendet, um schrittweise Dentin zu ersetzen und bukkale und linguale Höcker aufzubauen. ▲ **Abb. 5:** Für die Füllung des dritten Molaren wird ebenfalls eine Endodontiefeile verwendet, um mit brauner Kolor + Plus-Malfarbe, Fissuren auf das noch nicht ausgehärtete Kompositmaterial aufzumalen. ▲ **Abb. 6:** Mit Opti1Step-Polierern wird die Füllung auf Hochglanz poliert, um den Übergang zwischen Füllungsmaterial und der natürlichen Zahnschmelz unsichtbar zu gestalten.

Kavitätenboden verteilt ist, und seine Schichtstärke unter 0,5 mm liegt (Abb. 2). Die erste Vertise-Flow-Schicht wird 20 Sekunden lang lichtgehärtet und dient als spannungsabbauende Unterfüllung (Abb. 3). Die nachfolgende Füllung wird mit einem herkömmlichen Kompositmaterial, Herculite XRV Ultra, in Schichten aufgebaut, um das Dentin zu ersetzen. Dann werden nach und nach die bukkalen und lingualen Höcker einzeln aufgebaut, ohne die gegenüberliegende Seite zu berühren (Abb. 4).

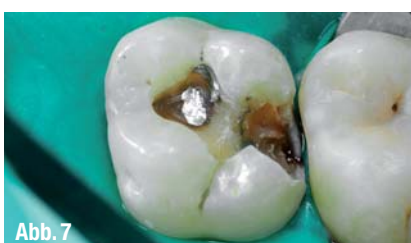
▲ **Abb. 7:** Die Sekundärkaries unter einer Amalgamfüllung wird nach Entfernen des alten Füllungsmaterials aus einem Oberkiefermolaren sichtbar. ▲ **Abb. 8:** Nach der Exkavation des weichen, kariösen Dentins zeigen sich untersichgehende Stellen. ▲ **Abb. 9:** Vertise Flow wird zum Ausblocken der untersichgehenden Stellen und als spannungsmindernde Unterfüllung verwendet.

und das stark kariöse Dentin trat zum Vorschein (Abb. 7). Das ganz weiche, kariöse Dentin wurde exkaviert und hinterließ deutliche untersichgehende Stellen (Abb. 8). Mit großer Sorgfalt wurde versucht, nicht das ganz harte, tiefer zerstörte Dentin zu entfernen, um eine Freilegung der Pulpa zu verhindern. Im eingetretenen Fall hat das Vertise Flow-Material eine Doppelfunktion: Zum einen werden damit die untersichgehenden Stellen ausgeblockt, und zum anderen dient es als spannungsabbauende Unterfüllung für das spätere indirekte Keramik-inlay (Abb. 9).

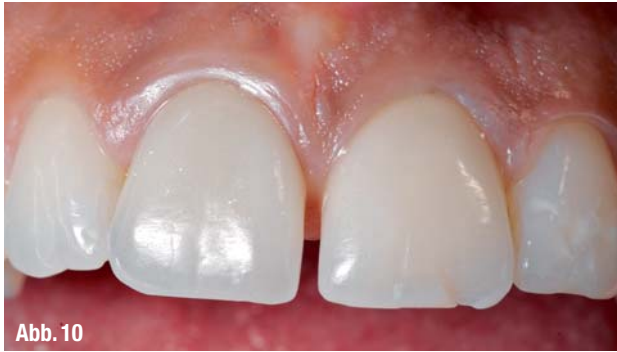
Abb. 10

▲ **Abb. 10:** Die Ausgangssituation zeigt eine distale Fraktur an einer Vollkeramikkrone eines mittleren, oberen Schneidezahnes. ▲ **Abb. 11:** Vertise Flow A2 wird auf die Stelle aufgetragen.

Die folgende Fallstudie veranschaulicht die Reparatur eines Defektes an einer Krone mit Aluminiumoxiddern und verblendet mit Silizium-(Feldspat-)Keramik (Abb. 10). Der Patient kam mit einer distal ausgebrochenen Vollkeramikkrone an Zahn 21. Die Farbauswahl wurde mittels VITA Classic Farbring (VITA, Deutschland) getroffen. Für den inneren Kronenteil

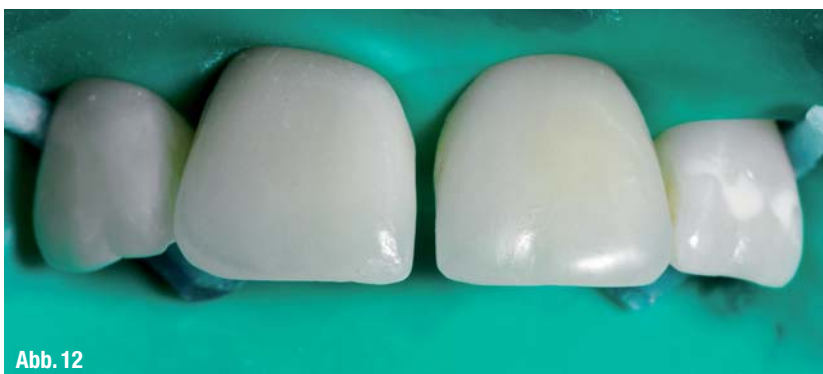
Abb. 12

▲ **Abb. 12:** Die postoperative Ansicht zeigt die „unsichtbare“ Reparatur, deren Struktur und Glanz mit der Keramikumgebung übereinstimmt.

umoxid und Siliziumwasserstoff zu erzielen. Darauf kann jedoch verzichtet werden, wenn man Vertise Flow verwendet, da dieses Material ein ätzendes Phosphormonomer enthält, das sowohl an Siliziumoxid- als auch an Aluminiumoxid- und Zirkonoxidkeramik haftet. Die Farbe A2 von Vertise Flow wird direkt auf die angeätzte Bruchstelle aufgetragen (Abb. 11) und gleichmäßig verteilt, um eine feste Bindung zur Keramik sicherzustellen. Um die Lichtdurchlässigkeit der Schneidekante nachzuahmen, wird hier eine transluzente Farbe von Vertise Flow verwendet (Abb. 8) und etwas üppiger gestaltet als eigentlich erforderlich, um genügend Material für die Politur zur Verfügung zu haben. Mit den für die abschließende Politur verwendeten Polierscheiben in immer feinerer Körnung (OptiDisc, KerrHawe SA, Schweiz) entsteht eine Oberflächenrauheit (Ra) von ca. 0,2 µm, was gleich bzw. weniger ist als der Grenzwert, bei dem Bakterien und Plaque haften bleiben (Ra = 0,2 µm). Das postoperative Ergebnis zeigt die polierte Reparatur, die ebenso glänzt wie die sie umgebende Keramik (Abb. 12).
