Einsatzgebiete für ein selbstadhäsives Komposit

Vertise™ Flow ist ein lichthärtendes Komposit mit ähnlichen Eigenschaften wie herkömmliche fließfähige Materialien, aber mit dem zusätzlichen Vorteil, dass die Bondingphase entfällt, die bisher Voraussetzung war für Zahnrestorationen auf Harzbasis. Im Folgenden werden einige Anwendungsmöglichkeiten des Compobonds beschrieben.

Irfan Ahmad/Middlesex, Großbritannien

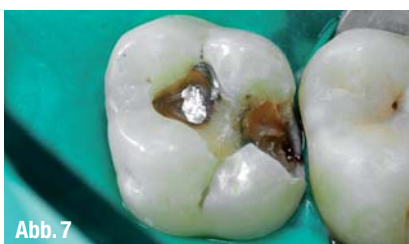
▲ **Abb. 7:** Die Sekundärkaries unter einer Amalgamfüllung wird nach Entfernen des alten Füllungsmaterials aus einem Oberkiefermolaren sichtbar. ▲ **Abb. 8:** Nach der Exkavation des weichen, kariösen Dentins zeigen sich untersichgehende Stellen. ▲ **Abb. 9:** Vertise Flow wird zum Ausblocken der untersichgehenden Stellen und als spannungsmindernde Unterfüllung verwendet.

und das stark kariöse Dentin trat zum Vorschein (Abb. 7). Das ganz weiche, kariöse Dentin wurde exkaviert und hinterließ deutliche untersichgehende Stellen (Abb. 8). Mit großer Sorgfalt wurde versucht, nicht das ganz harte, tiefer zerstörte Dentin zu entfernen, um eine Freilegung der Pulpa zu verhindern. Im eingetretenen Fall hat das Vertise Flow-Material eine Doppelfunktion: Zum einen werden damit die untersichgehenden Stellen ausgeblockt, und zum anderen dient es als spannungsabbauende Unterfüllung für das spätere indirekte Keramik-inlay (Abb. 9).
