Ästhetische Implantatversorgung im Frontzahnbereich

Autoren: ZÄ Sabine Höhl, Dr. Marcus Striegel

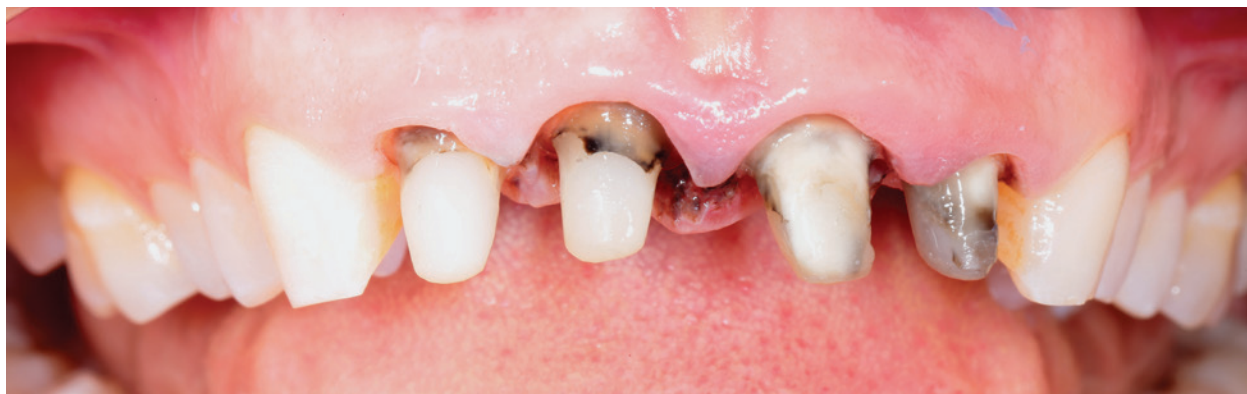
Abb. 6: Präparation der Zähne 12-22 zur Neuversorgung mit Keramikronen.

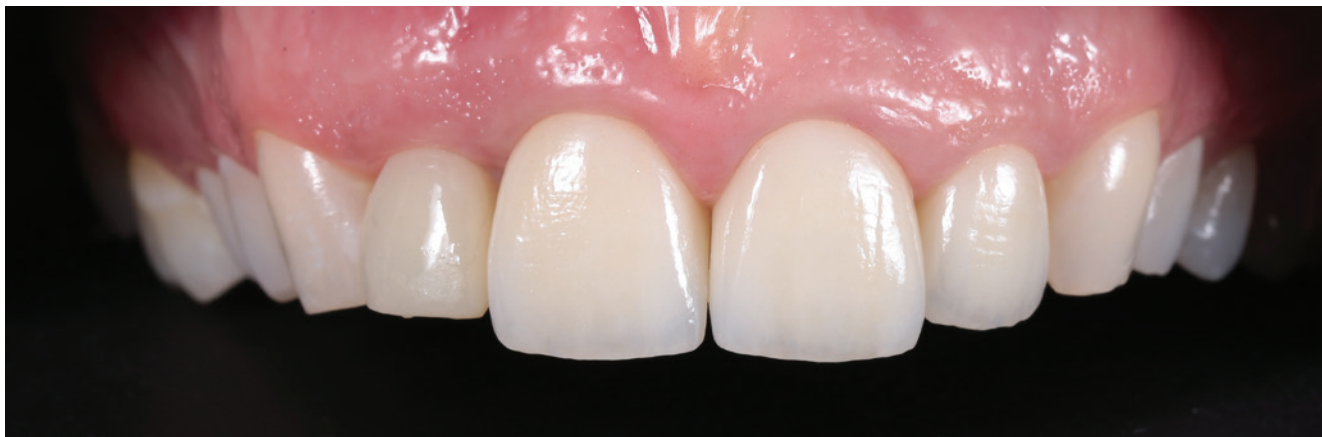
Abb. 13: Definitive prothetische Versorgung.

Die Implantatabformung mit Impregum (3M ESPE), Permadyne (3M ESPE) und individuellem Abformlöffel erfolgte im November 2019. Das periimplantäre Weichgewebe zeigte sich entzündungsfrei und wies ein schönes Emergenzprofil auf. Als definitive Zahntechnik wurden im Dezember 2019 Einzelzahnkronen aus vollverblendetem Zirkon auf Titanabutments eingesetzt (Abb. 13).
