## Ästhetische Implantatversorgung im Frontzahnbereich

**Autoren: ZÄ Sabine Höhl, Dr. Marcus Striegel**

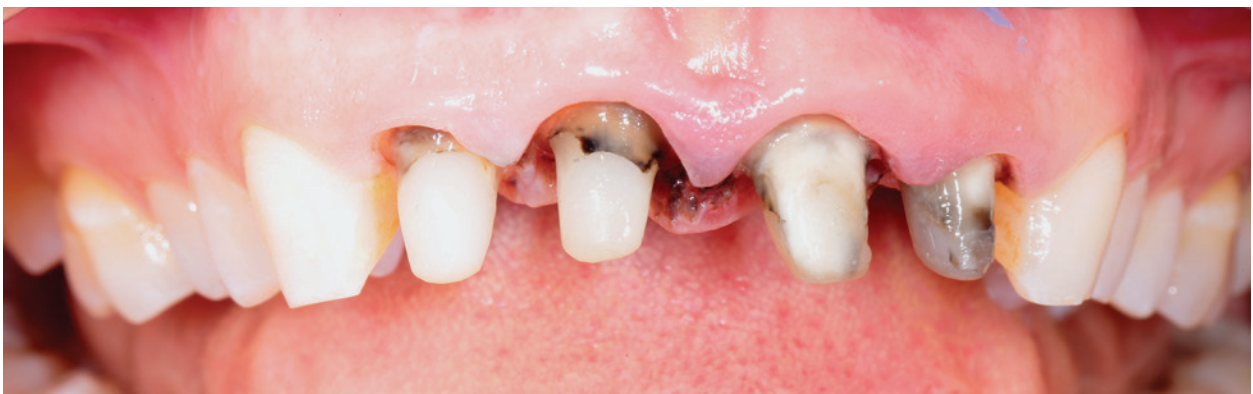
**Abb. 6:** Präparation der Zähne 12-22 zur Neuversorgung mit Keramikronen.

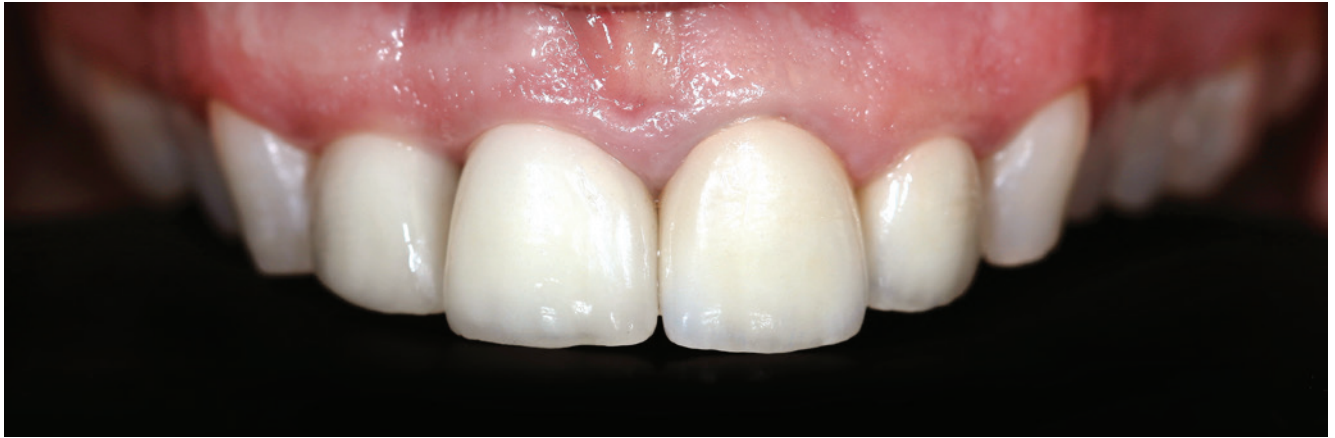
**Abb. 7:** Neuversorgung der Zähne 12-22 mit Vollkeramikkronen.

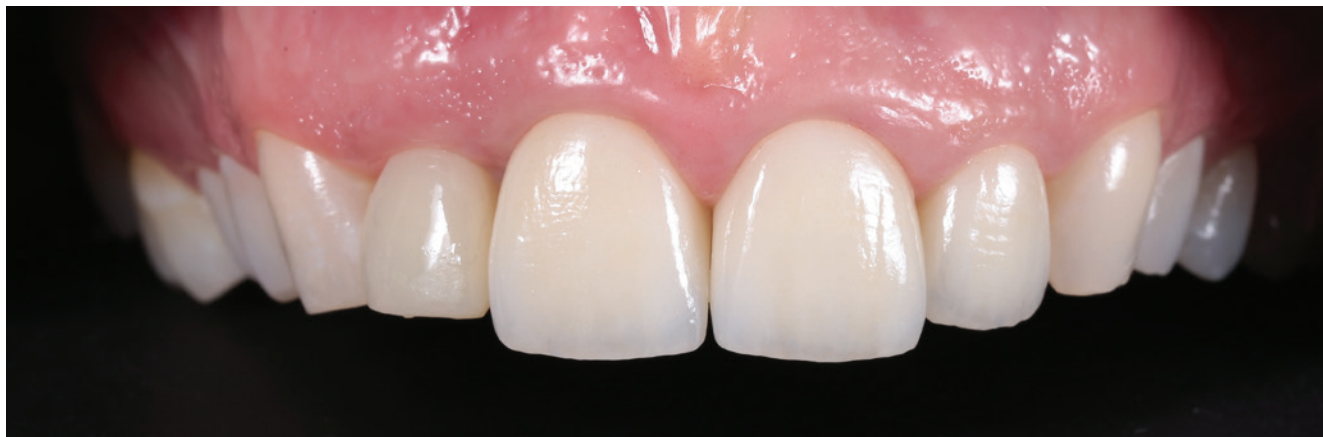
**Abb. 13:** Definitive prothetische Versorgung.

Die Implantatabformung mit Impregum (3M ESPE), Permadyne (3M ESPE) und individuellem Abformlöffel erfolgte im November 2019. Das periimplantäre Weichgewebe zeigte sich entzündungsfrei und wies ein schönes Emergenzprofil auf. Als definitive Zahntechnik wurden im Dezember 2019 Einzelzahnkronen aus vollverblendetem Zirkon auf Titanabutments eingesetzt (Abb. 13).
