Dentogene Zysten in der Oberkieferfront

Knochenrekonstruktion und optimaler Strukturerehalt

Prof. Dr. Dr. Florian Stelzle

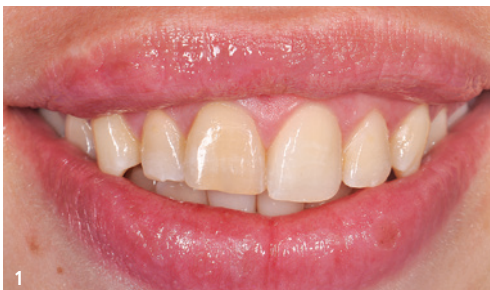
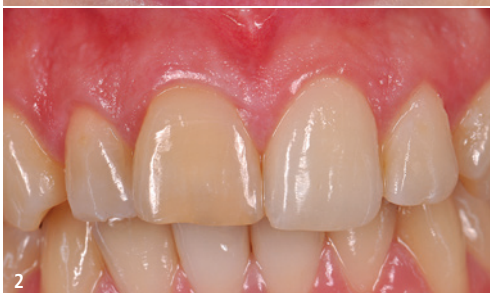
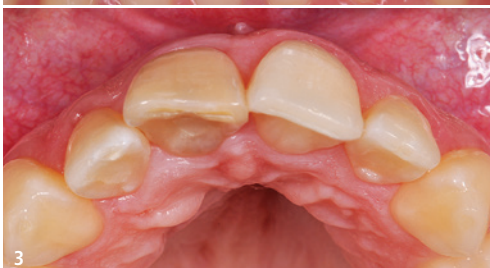
Nach einem Zahntrauma im Jugendalter mit anschließender endodontischer Versorgung stellte sich eine 24-jährige Patientin mit seit einigen Monaten bestehendem rezidivierendem Druckgefühl und leichten Schmerzen in Regio 11 und 12 vor (Abb. 1–3). Die klinische Untersuchung ergab an Zahn 11 und 12 Lockerungsgrad 1 und, wie zu erwarten, eine negative Sensitivität. Es lag ein leichter Perkussionsschmerz vertikal wie horizontal vor. Die Krone auf Position 11 zeigte eine leichte Verfärbung im Vergleich zu den Nachbarzähnen. Folgender Fachbeitrag beschreibt die Entfernung einer ausgedehnten dentogenen Zyste in Vorbereitung auf eine spätere Implantation.
