Interne Sinusbodenelevation mit gleichzeitiger Implantation

Autor: Dr. med. dent. Henrik-Christian Hollay

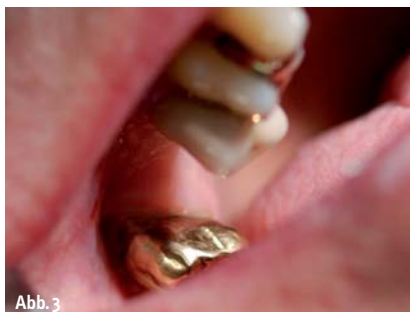
Abb. 3

Aufgrund der ausreichenden Restknochenstärke, der auffällig guten klinischen Darstellung (Abb. 3) und des breiten Alveolarkammes entschieden wir uns gegen eine Eröffnung des Operationsfeldes durch Bildung eines Mukoperiostlappens.

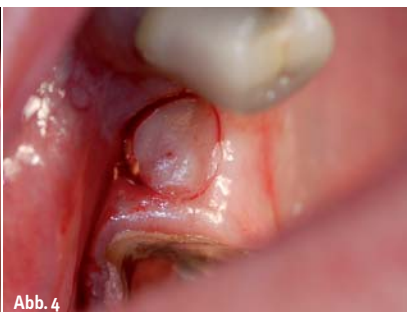
Abb. 4

Stattdessen erhielten wir mittels Schleimhautstanzung (Abb. 4) einen Zugang mit etwa sieben Millimetern Durchmesser, die entnommene Schleimhaut wurde in NaCl-Lösung zwischenzeitlich eingelagert. In situ zeigte sich der erwartete gute kontinuierlich verheilte Alveolarkamm Regio 16 (Abb. 5).

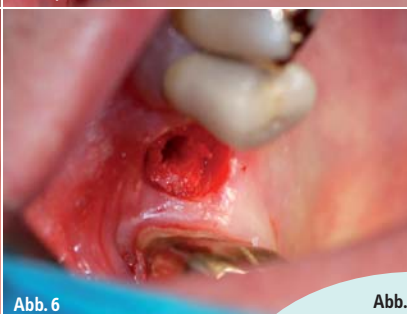
Abb. 6

Zunächst eröffneten wir den Zugang zur Schneider'schen Membran mit den IntraLift®-Aufsätzen für das Piezotome® (Acteon Satelec) in aufsteigender Reihenfolge TKW1–TKW4, also von dünnem nach dickem Querschnitt (Abb. 6). Die Knochendicke hatte sich vorab im SimPlant auf sechs Millimeter quantifizieren lassen, der Durchtritt zum Sinus mit der Piezoelektrik erschien uns am sichersten.

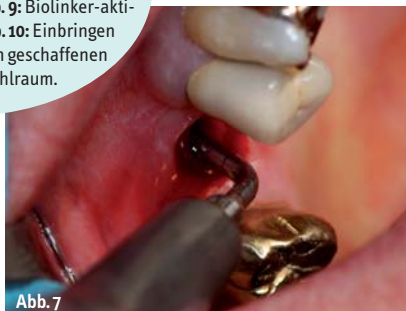
Abb. 7

Abb. 7: Abheben der Schneider'schen Membran durch ultraschallaktivierte Wassernebel mit dem IntraLift®-Aufsatz TKW5. – **Abb. 8:** Einbringen von Gelastypt® über den geschaffenen Zugang. – **Abb. 9:** Biolinker-aktiviertes easy-graft®. – **Abb. 10:** Einbringen von easy-graft® über den geschaffenen Zugang in den Hohlraum.

wir den endgültigen Aufbereitungsquerschnitt von 2,8 mm für das Elevationsinstrument TKW5. Mittels der sogenannten Trompete, dem TKW5, konnte dann über ultraschallaktivierte Wasserzufuhr von 80 ml/min ein hochenergetischer Wassernebel generiert werden, um berührungsfrei die Schneider'sche Membran um ca. fünf Millimeter anzuheben (Abb. 7). Da der TKW5-Aufsatz am Arbeitsende stumpf gestaltet und über den Schaft mit Banden im Abstand von zwei Millimetern versehen ist, ließ sich der Erfolg der Sinusbodenelevation einfach taktil kontrollieren.

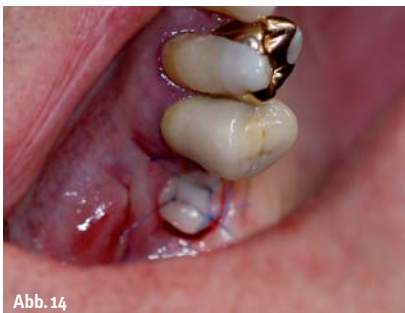
Abb. 14

Abb. 14: Wundverschluss mit Einzelknopfnähten, Nahtmaterial der Fadestärke 6-0. – Abb. 15: Zahnfilm zur radiologischen Kontrolle des Ergebnisses der Sinusbodenelevation. – Abb. 16: Klinisches Bild des Operationsfeldes nach Nahtentfernung. – Abb. 17: Radiologische Kontrolle, ca. acht Monate nach definitiver Versorgung.

Nach Einbringen der Deckschraube (Abb. 13) wurde der entnommene Schleimhautteil mit Nähten der Stärke 6-0 spannungsfrei als mechanischer Schutz für die ersten Tage des Heilungsprozesses wieder eingesetzt (Abb. 14). Das postoperativ erstellte Röntgenbild zeigte das inserierte Implantat mit einer zirkulären guten Verteilung des Knochenersatzmaterials (Abb. 15). Die Dauer des Eingriffs: etwa 40 Minuten.
