Interne Sinusbodenelevation mit gleichzeitiger Implantation

Autor: Dr. med. dent. Henrik-Christian Hollay

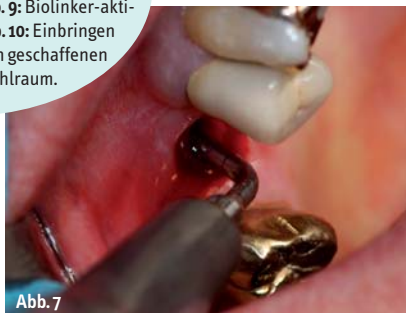
Abb. 7

Abb. 7: Abheben der Schneider'schen Membran durch ultraschallaktivierten Wassernebel mit dem IntraLift®-Aufsatz TKW5. – **Abb. 8:** Einbringen von Gelastypt® über den geschaffenen Zugang. – **Abb. 9:** Biolinker-aktiviertes easy-graft®. – **Abb. 10:** Einbringen von easy-graft® über den geschaffenen Zugang in den Hohlraum.

wir den endgültigen Aufbereitungsquerschnitt von 2,8 mm für das Elevationsinstrument TKW5. Mittels der sogenannten Trompete, dem TKW5, konnte dann über ultraschallaktivierte Wasserzufuhr von 80 ml/min ein hochenergetischer Wassernebel generiert werden, um berührungsfrei die Schneider'sche Membran um ca. fünf Millimeter anzuheben (Abb. 7). Da der TKW5-Aufsatz am Arbeitsende stumpf gestaltet und über den Schaft mit Banden im Abstand von zwei Millimetern versehen ist, ließ sich der Erfolg der Sinusbodenelevation einfach taktil kontrollieren.
