Interne Sinusbodenelevation mit gleichzeitiger Implantation

Autor: Dr. med. dent. Henrik-Christian Hollay

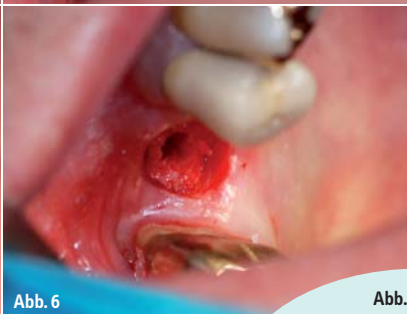
Abb. 6

Zunächst eröffneten wir den Zugang zur Schneider'schen Membran mit den IntraLift®-Aufsätzen für das Piezotome® (Acteon Satelec) in aufsteigender Reihenfolge TKW1–TKW4, also von dünnem nach dickem Querschnitt (Abb. 6). Die Knochendicke hatte sich vorab im SimPlant auf sechs Millimeter quantifizieren lassen, der Durchtritt zum Sinus mit der Piezoelektrik erschien uns am sichersten.

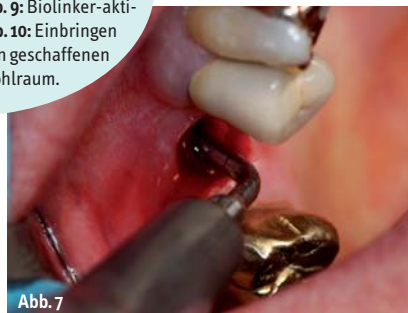
Abb. 7

Abb. 7: Abheben der Schneider'schen Membran durch ultraschallaktivierte Wassernebel mit dem IntraLift®-Aufsatz TKW5. – **Abb. 8:** Einbringen von Gelastyp® über den geschaffenen Zugang. – **Abb. 9:** Biolinker-aktiviertes easy-graft®. – **Abb. 10:** Einbringen von easy-graft® über den geschaffenen Zugang in den Hohlraum.

wir den endgültigen Aufbereitungsquerschnitt von 2,8 mm für das Elevationsinstrument TKW5. Mittels der sogenannten Trompete, dem TKW5, konnte dann über ultraschallaktivierte Wasserzufuhr von 80 ml/min ein hochenergetischer Wassernebel generiert werden, um berührungsfrei die Schneider'sche Membran um ca. fünf Millimeter anzuheben (Abb. 7). Da der TKW5-Aufsatz am Arbeitsende stumpf gestaltet und über den Schaft mit Banden im Abstand von zwei Millimetern versehen ist, ließ sich der Erfolg der Sinusbodenelevation einfach taktil kontrollieren.
