Interne Sinusbodenelevation mit gleichzeitiger Implantation

Autor: Dr. med. dent. Henrik-Christian Hollay

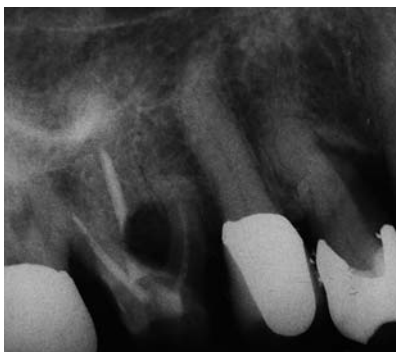
Abb. 1: Ausgangssituation, Zahnfilm 16, ausgedehnte Läsion interradikulär erkennbar.

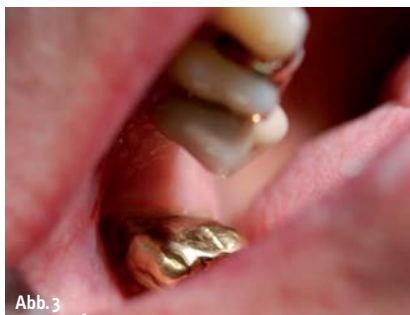
Abb. 3

Abb. 3: Klinische Ausgangssituation. – **Abb. 4:** Schleimhautstanzung. – **Abb. 5:** Freigelegter Knochen in situ. – **Abb. 6:** Erweiterter Zugang nach Vorbohrung mit Pilotbohrern und Aufbereitung mit den IntraLift®-Aufsätzen TKW1 bis TKW4 auf den endgültigen Durchmesser von 2,8 mm.

Aufgrund der ausreichenden Restknochenstärke, der auffällig guten klinischen Darstellung (Abb. 3) und des breiten Alveolarkammes entschieden wir uns gegen eine Eröffnung des Operationsfeldes durch Bildung eines Mukoperiostlappens.

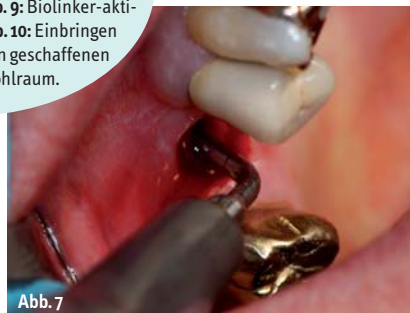
Abb. 7

Abb. 7: Abheben der Schneider'schen Membran durch ultraschallaktivierten Wassernebel mit dem IntraLift®-Aufsatz TKW5. – **Abb. 8:** Einbringen von Gelastypt® über den geschaffenen Zugang. – **Abb. 9:** Biolinker-aktiviertes easy-graft®. – **Abb. 10:** Einbringen von easy-graft® über den geschaffenen Zugang in den Hohlraum.

wir den endgültigen Aufbereitungsquerschnitt von 2,8 mm für das Elevationsinstrument TKW5. Mittels der sogenannten Trompete, dem TKW5, konnte dann über ultraschallaktivierte Wasserzufuhr von 80 ml/min ein hochenergetischer Wassernebel generiert werden, um berührungsfrei die Schneider'sche Membran um ca. fünf Millimeter anzuheben (Abb. 7). Da der TKW5-Aufsatz am Arbeitsende stumpf gestaltet und über den Schaft mit Banden im Abstand von zwei Millimetern versehen ist, ließ sich der Erfolg der Sinusbodenelevation einfach taktil kontrollieren.

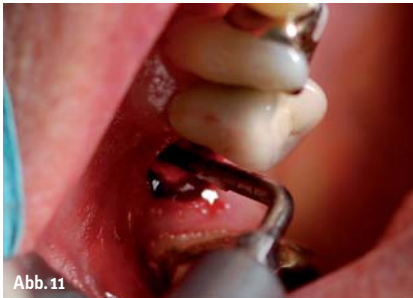
Abb. 11

Abb. 11: Nachkondensieren des eingebrachten Knochenersatzmaterials mit dem IntraLift®-Aufsatz TKW5 bei reduzierter Wasserzufuhr von 10 ml/min. – Abb. 12: Implantatinsertion. – Abb. 13: Implantat mit Deckschraube in situ.

Aufsatz TKW5 mit geringer Wasserzufuhr (Abb. 11). Im Anschluss wurde die finale Implantatbohrung gesetzt. Regio 16 inserierten wir dann ein Astra Tech OsseoSpeed™-Implantat der Größe 4,0 x 13 mm (Abb. 12).

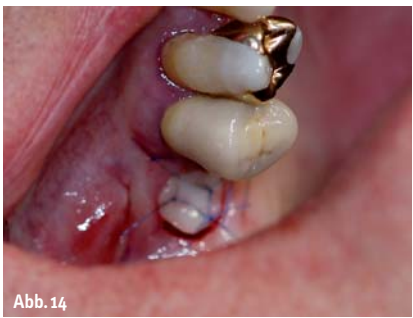
Abb. 14

Abb. 14: Wundverschluss mit Einzelknopfnähten, Nahtmaterial der Fadestärke 6-0. – Abb. 15: Zahnfilm zur radiologischen Kontrolle des Ergebnisses der Sinusbodenelevation. – Abb. 16: Klinisches Bild des Operationsfeldes nach Nahtentfernung. – Abb. 17: Radiologische Kontrolle, ca. acht Monate nach definitiver Versorgung.

Nach Einbringen der Deckschraube (Abb. 13) wurde der entnommene Schleimhautteil mit Nähten der Stärke 6-0 spannungsfrei als mechanischer Schutz für die ersten Tage des Heilungsprozesses wieder eingesetzt (Abb. 14). Das postoperativ erstellte Röntgenbild zeigte das inserierte Implantat mit einer zirkulären guten Verteilung des Knochenersatzmaterials (Abb. 15). Die Dauer des Eingriffs: etwa 40 Minuten.
