Interne Sinusbodenelevation mit gleichzeitiger Implantation

Autor: Dr. med. dent. Henrik-Christian Hollay

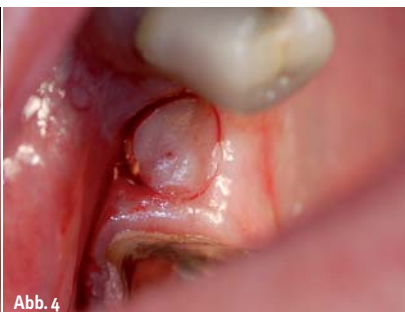
Abb. 4

Stattdessen erhielten wir mittels Schleimhautstanzung (Abb. 4) einen Zugang mit etwa sieben Millimetern Durchmesser, die entnommene Schleimhaut wurde in NaCl-Lösung zwischenzeitlich eingelagert. In situ zeigte sich der erwartete gute kontinuierlich verheilte Alveolarkamm Regio 16 (Abb. 5).

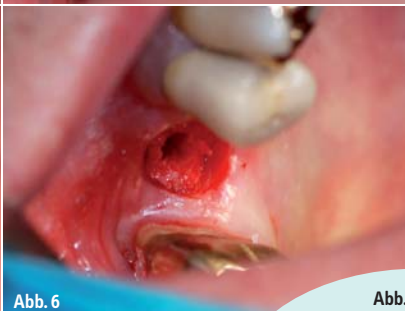
Abb. 6

Zunächst eröffneten wir den Zugang zur Schneider'schen Membran mit den IntraLift®-Aufsätzen für das Piezotome® (Acteon Satelec) in aufsteigender Reihenfolge TKW1–TKW4, also von dünnem nach dickem Querschnitt (Abb. 6). Die Knochendicke hatte sich vorab im SimPlant auf sechs Millimeter quantifizieren lassen, der Durchtritt zum Sinus mit der Piezoelektrik erschien uns am sichersten.

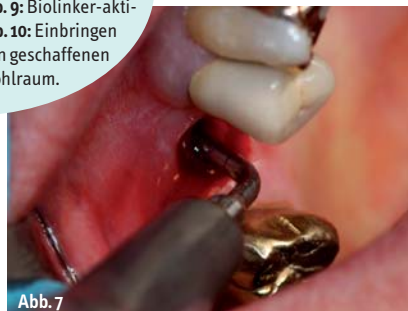
Abb. 7

Abb. 7: Abheben der Schneider'schen Membran durch ultraschallaktivierte Wassernebel mit dem IntraLift®-Aufsatz TKW5. – **Abb. 8:** Einbringen von Gelastypt® über den geschaffenen Zugang. – **Abb. 9:** Biolinker-aktiviertes easy-graft®. – **Abb. 10:** Einbringen von easy-graft® über den geschaffenen Zugang in den Hohlraum.

wir den endgültigen Aufbereitungsquerschnitt von 2,8 mm für das Elevationsinstrument TKW5. Mittels der sogenannten Trompete, dem TKW5, konnte dann über ultraschallaktivierte Wasserzufuhr von 80 ml/min ein hochenergetischer Wassernebel generiert werden, um berührungsfrei die Schneider'sche Membran um ca. fünf Millimeter anzuheben (Abb. 7). Da der TKW5-Aufsatz am Arbeitsende stumpf gestaltet und über den Schaft mit Banden im Abstand von zwei Millimetern versehen ist, ließ sich der Erfolg der Sinusbodenelevation einfach taktil kontrollieren.
