Strategische hochkomplexe Rehabilitation mit Zehn-Jahres-Kontrolle

Ein Fachbeitrag von Dr. Gerd Reichardt, M.Sc., PhD, Dr. Yukimitsu Miyakawa, DDS, PhD, und ZTM Volker Röthele

FUNKTION /// Im folgenden Beitrag wird beschrieben, wie die CMD der vorgestellten Patientin gezielt diagnostiziert werden konnte. Die dafür mitverantwortlichen Zahnfehlstellungen konnten zudem nach ästhetischen und funktionellen Gesichtspunkten präprothetisch kieferorthopädisch reguliert sowie anschließend minimalinvasiv prothetisch rekonstruiert werden.

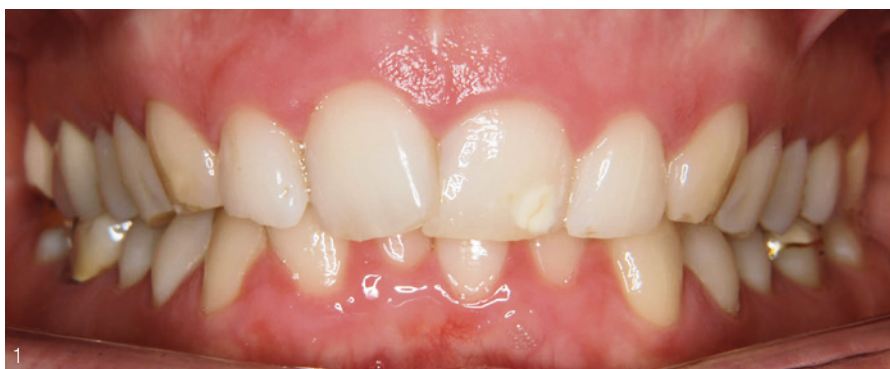
Abb. 1: Ausgangssituation: Tiefbissituation und altersatypischer Abrasionsgrad der Frontzähne. **Abb. 2a und b:** Farbabrieb auf BRUX CHECKER® Folien zeigt deutliche Überbelastung an den Frontzähnen, die zu massiven Interferenzen in der dynamischen Okklusion führt.

Bei der ersten Untersuchung fielen klinisch spontan der extrem enge Oberkiefer (locked occlusion), ein ausgeprägtes „gummy smile“ und die altersatypisch stark ausgeprägten Abrasionen auf (Abb. 1).

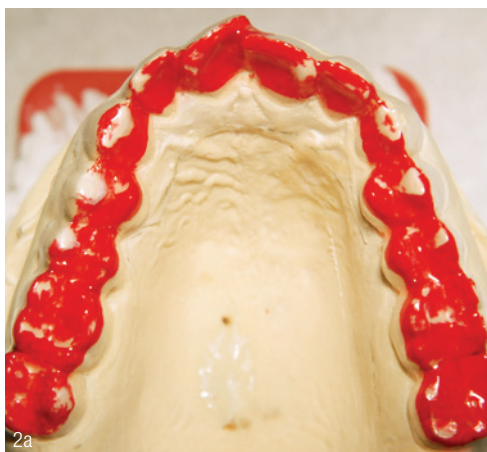
Der sichtbar starke Abrieb an den Folien unserer Patientin verdeutlicht nach nur einer Nacht Tragedauer eine deutliche Überbelastung der Zähne (Abb. 2a und b).

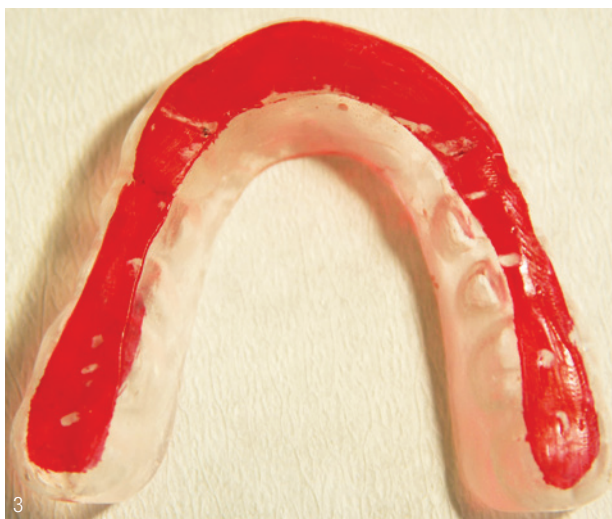
Abb. 3: Nach drei Wochen intensivem Tragen zeichnet sich auf dem mit beschichteten FGS eindeutig die räumliche Idealposition der Mandibula ab. **Abb. 4a und b:** Funktionelles Wax-up der Front- und Seitenzähne.

Unterkiefers diagnostisch erfasst (Abb. 3). Bei dieser Schienentherapie nimmt der Unterkiefer ohne jegliche Manipulation durch den Zahnarzt seine individuelle und muskulär entspannteste räumliche Position ein.⁶

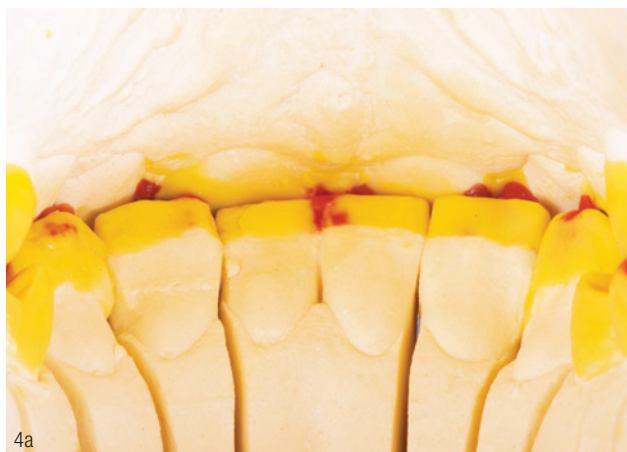
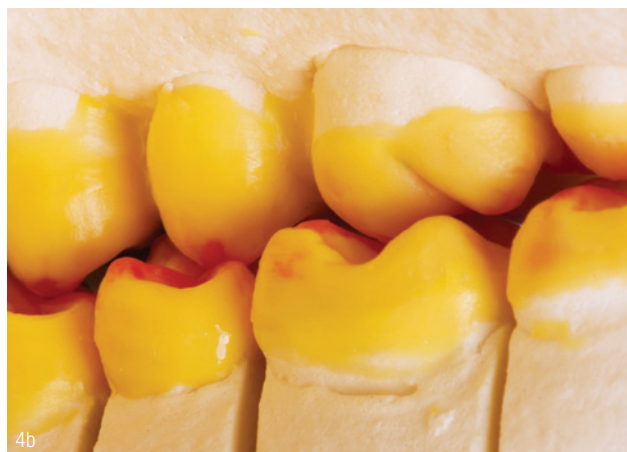
Zur Besprechung der ästhetischen Wünsche der Patientin und zur Planung der Rekonstruktion einer funktionellen, interferenzfreien Okklusion wurde vom Zahntechniker ein diagnostisches Wax-up erstellt (Abb. 4a und b).

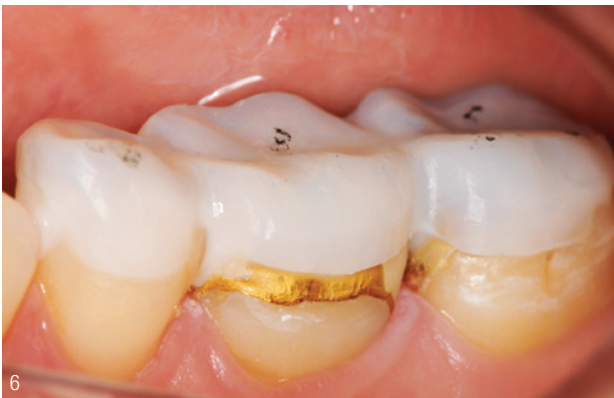
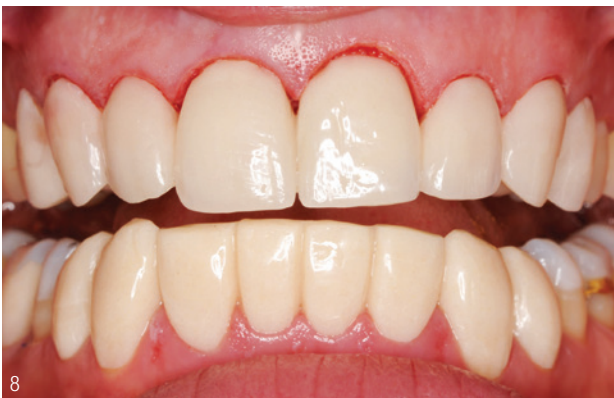
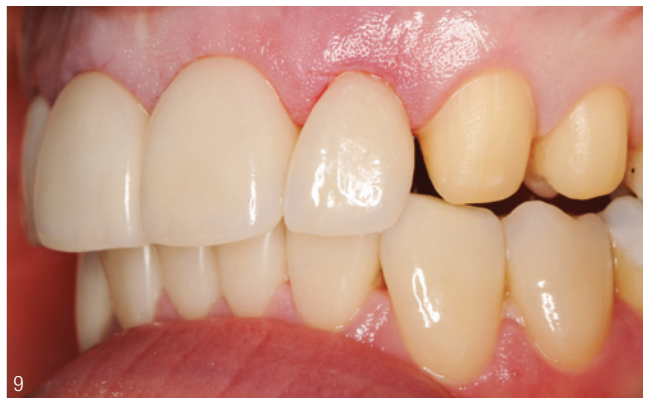
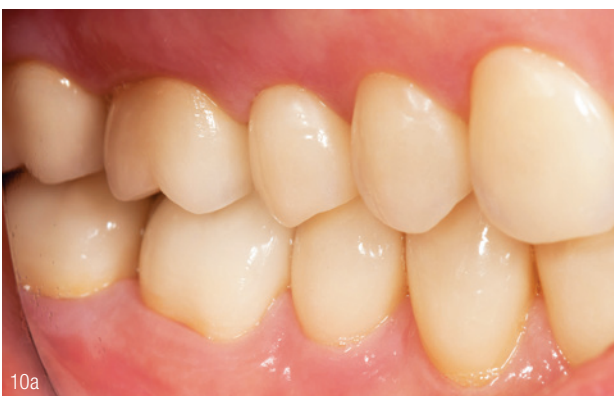
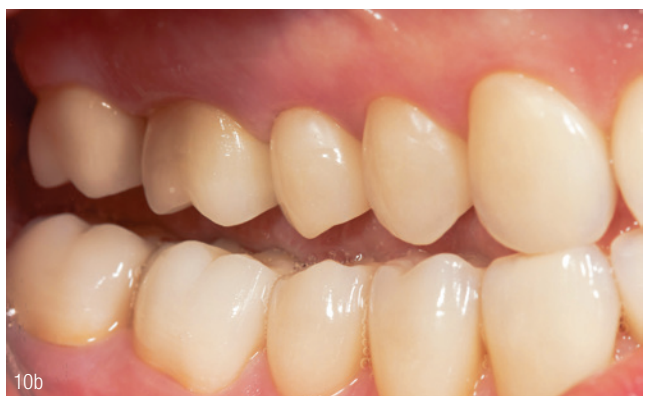
Abb. 5: Minimalinvasiv präparierte Frontzähne 4-4 zur Aufnahme der 360°-Veneers. Therapeutische Position der Mandibula ist durch Table Tops stabilisiert.
Abb. 6: Table Tops in situ. **Abb. 7:** Hydrokolloid-Abformungen. **Abb. 8:** Sofortprovisorium, gefertigt auf Basis des diagnostischen Wax-ups in der Chairside-Technik.
Abb. 9: Frontzahnveneers aus IPS e.max®, im Press- und Schichtverfahren hergestellt. **Abb. 10a und b:** Kauflächen wurden so gestaltet, dass die Zähne und das Implantat im statischen Schlussbiss gleichmäßig axial belastet werden und die Eckzähne die Dynamik sicher kontrollieren.

Nach ca. 24 Monaten waren sämtliche präprothetischen Behandlungen abgeschlossen. Die Zähne wurden sechs Monate lang mit starren Tiefziehfolien in ihrer neuen Position retiniert. Die Patientin war völlig schmerzfrei und fühlte sich mit der neuen mandibulären Bisslage sehr wohl. Damit diese prothetisch stabilisiert und beibehalten wurde, begannen wir mit der Präparation und Versorgung der Ober- und Unterkieferfrontzähne, einschließlich der ersten Prämolaren, mit 360°-Veneers (Abb. 5).

Die notwendige Bisshebung wurde über den Index der Ferrnngenanalyse ermittelt. In dieser therapeutischen Position wurde der Unterkiefer von 5 bis 7 durch Table Tops stabilisiert (Abb. 6). Nach den Hydrokolloid-Abformungen (Abb. 7) und dem Bissregistrat wurde ein Sofortprovisorium auf Basis des diagnostischen Wax-ups in der Chairside-Technik gefertigt (Abb. 8).

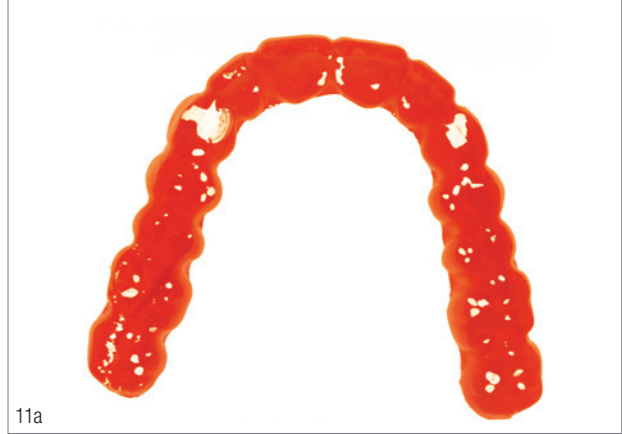
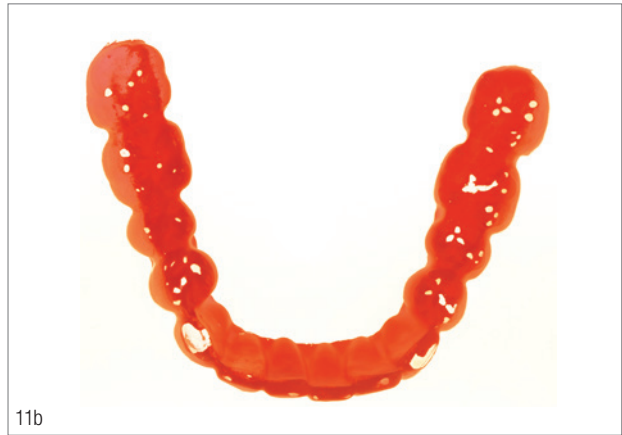
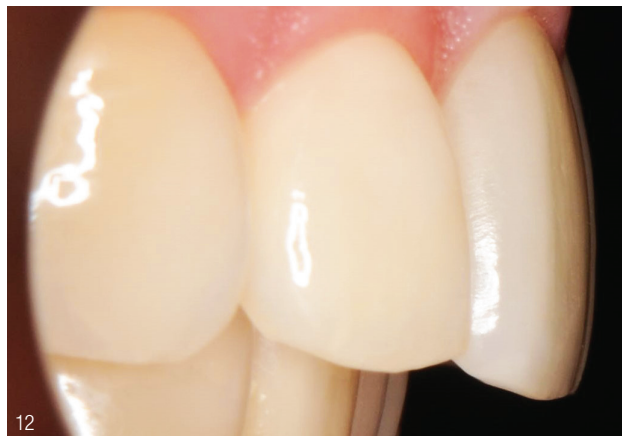
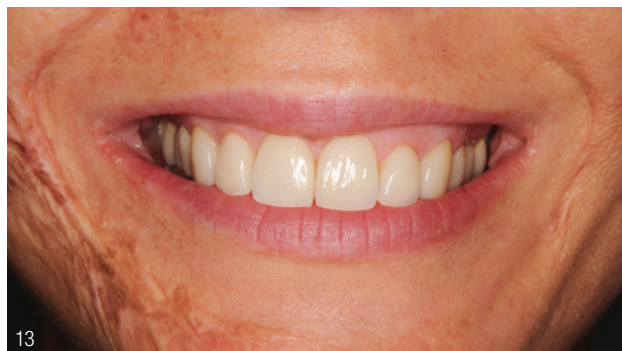
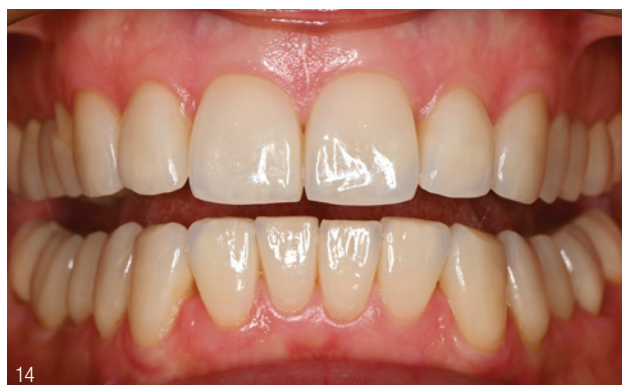
Abb. 11a und b: Anhand des Farbbriebs sind die angestrebten funktionellen Parameter in der Statik und vor allem die zuverlässige Eckzahnkontrolle in der Dynamik zu erkennen. **Abb. 12:** Neu installierter intrakoronaler Freiraum (functional envelope). **Abb. 13:** Entspannte Mundpartie der Patientin nach Eingliederung der 360°-Veneers. **Abb. 14:** Die Rekonstruktionen zeigen nach einer Funktionsperiode von zehn Jahren keinerlei Defekte.

Die interferenzfreie Artikulation wurde mithilfe der BRUX CHECKER® Folien geprüft und, wenn notwendig, korrigiert. Anhand des Farbabriebs sind die angestrebten funktionellen Parameter, vor allem die zuverlässige Eckzahnkontrolle, in der Dynamik zu erkennen (Abb. 11a und b). Die Einstellung der therapeutischen Position, die stabile posteriore Abstützung und die axiale Belastung der Zähne geben in Verbindung mit der Materialwahl der prothetischen Versorgung eine langlebige Prognose.

Die dem individuellen skeletalen Wachstumstypus der Patientin angepasste Ausrichtung der Okklusionsebenen und der installierte intrakoronale Freiraum (Abb. 12) kommen der funktionellen Belastung des stomatognathen Systems sehr entgegen und entlasten nicht nur die vorher stark beanspruchten Kiefergelenke. Eine entspannte und glückliche Patientin verlässt die Praxis (Abb. 13).

Fast genau zehn Jahre nach Eingliederung der 360°-Veneers stellt sich die Patientin zur Kontrolle in unserer Praxis vor. Erfreulicherweise zeigen die Rekonstruktionen klinisch keinerlei Defekte (Abb. 14). Das Röntgenkontrollbild zeigt stabile parodontale Verhältnisse. Die BRUX CHECKER®-Kontrolle beweist den nach wie vor exzessiven Bruxismus (Abb. 15a und b). CMD-Symptome sind seit der Behandlung keine mehr aufgetreten. Die Patientin erfreut sich bester Gesundheit.

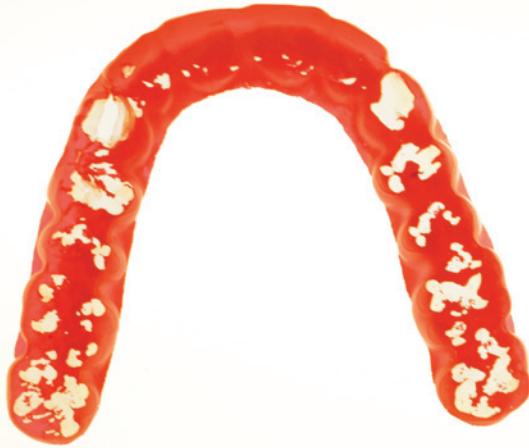
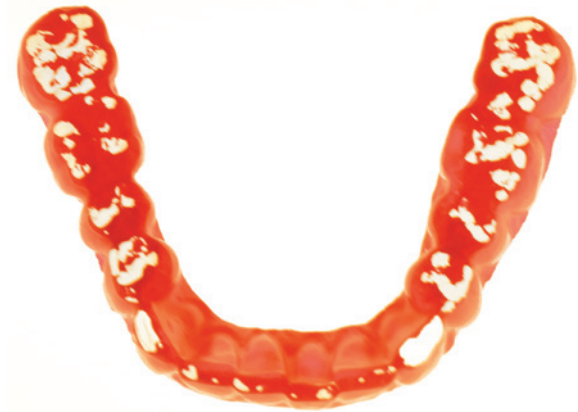
Abb. 15a und b: Nachweis des nach wie vor exzessiven Bruxismus im Ober- und Unterkiefer nach Tragedauer von je einer Nacht.
