**UPDATE //** Der Erhaltungsversuch von Zähnen mit invasiven zervikalen Resorptionen stellt im Allgemeinen eine besondere Herausforderung für den Behandler dar – nicht zuletzt aufgrund der großen morphologischen Vielfalt dieses Erscheinungsbilds. Im Folgenden geben die Autoren ein Update und vermitteln in drei unterschiedlichen Fallberichten, wie Diagnose und Therapie erfolgen können.

## INVASIVE ZERVIKALE WURZELRESORPTIONEN

Dr. Fabian Hieber & Dr. Christoph Zirkel / Köln

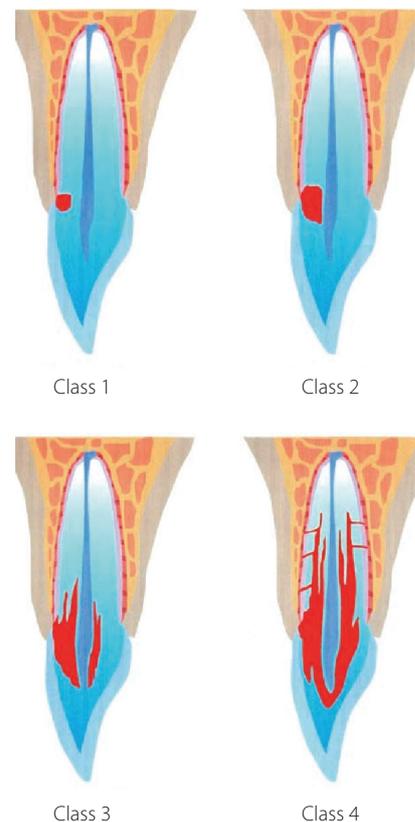
**Abb. 1:** Klassifikation der invasiven zervikalen Resorptionen (Abbildung aus: Heithersay GS, *Invasive cervical resorption: an analysis of potential predisposing factors*. Quintessence international).

Eine Klassifikation von ICR unternahm Heithersay im Jahr 1999. Ausgehend von Zahnfilmaufnahmen teilte er die vorliegenden Resorptionen abhängig von ihrer Ausdehnung in vier Klassen ein (Abb. 1).<sup>7</sup> Eine aktuellere Publikation von Patel aus dem Jahr 2018 baut auf dieser Klassifikation auf und trägt der multidimensionalen Ausdehnung dieser Resorptionsform vermehrt Rechnung.<sup>9</sup>

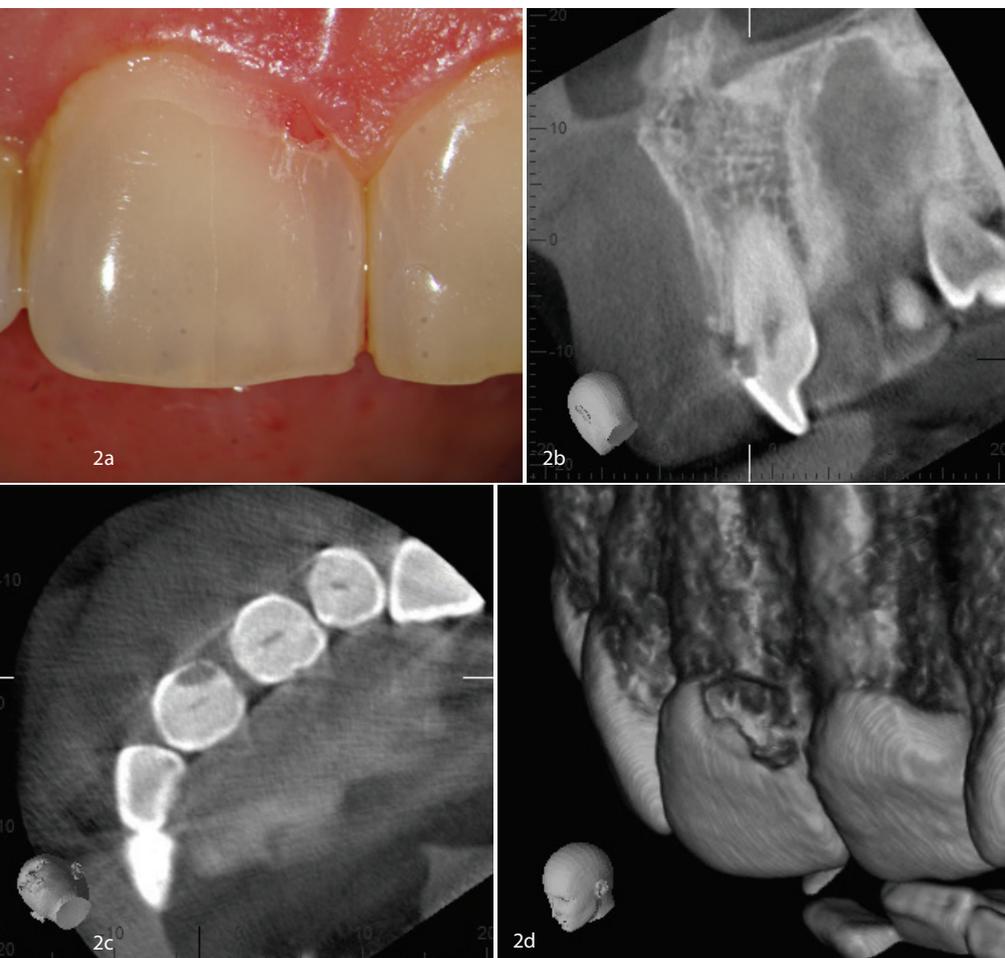
**Abb. 2a:** Klinische Situation an Zahn 11 (präoperativ). **Abb. 2b–d:** Präoperative Situation an Zahn 11 in verschiedenen Schnitten im DVT.

Die 49-jährige Patientin stellte sich mit dem Verdacht auf eine externe Resorption an Zahn 11 in unserer Praxis vor. Die allgemeine Anamnese der Patientin zeigte keinerlei zahnmedizinisch relevante Vorerkrankungen. Bezogen auf Zahn 11 war sie zu diesem Zeitpunkt gänzlich beschwerdefrei. Die visuelle Begutachtung ergab an der bukkalen Facette im Zahnhalsbereich von Zahn 11 einen „pink spot“ (Abb. 2a). Durch den Einbruch der Zahnhartsubstanz im Bereich der Schmelz-Zement-Grenze war der zervikale Defekt mit einer Sonde tastbar. In der Folge dieser taktilen Untersuchung kam es zu einer starken Blutung. Die Sensibilitätsprobe mittels Kälte war positiv und zeigte im Vergleich zu den Nachbarzähnen keine Auffälligkeiten. Die Sondierungstiefen lagen im physiologischen Bereich von 2 bis 3 mm. Auch ansonsten wies der Zahn keinerlei „signs and symptoms“ auf. Somit berichtete die Patientin weder von subjektiven Beschwerden ausgehend von diesem Zahn noch war er perkussionsempfindlich, zeigte einen Aufbisschmerz oder bildete er einen Fistelgang aus. Die radiografische Untersuchung mittels DVT zeigte im mesiobukkalen zervikalen Bereich von Zahn 11 eine Röntgentransluzenz im Sinne einer Resorption. Diese reichte bis knapp in die innere Dentinhälfte. An einer Stelle war die äußere Wurzelkontur im Sinne einer Eintrittspforte eingebrochen (Abb. 2b–d). In Kombination mit den klinischen Befunden konnte die Diagnose einer invasiven zervikalen Resorption der Heithersay-Klasse II gestellt werden.

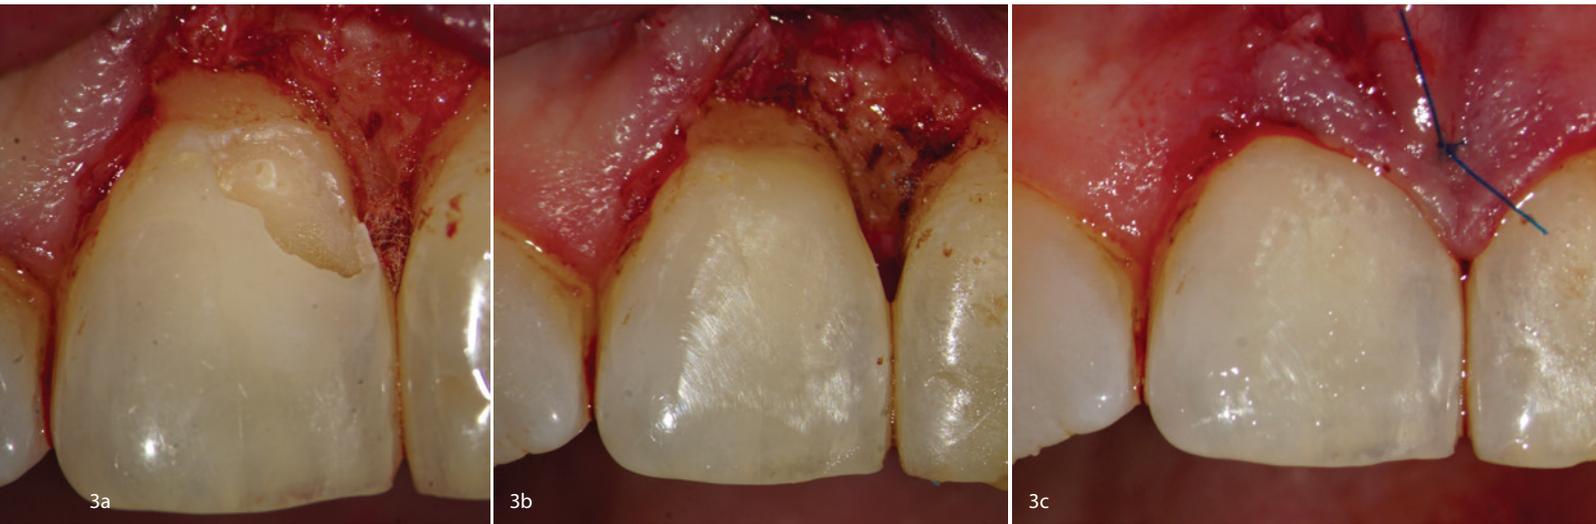
**Abb. 3a:** Situation nach Entfernung des resorptiven Gewebes. **Abb. 3b:** Situation nach erfolgter Kompositrekonstruktion. **Abb. 3c:** Klinisches Bild nach Abschluss der Behandlung.

ausgeführt. Nach Lokalanästhesie wurde der Resorptionsdefekt durch die Bildung eines Mukoperiostlappens dargestellt. Das Resorptionsgewebe wurde nun entfernt. Dies erfolgte mithilfe eines scharfen Löffels und rotierenden Instrumenten (Abb. 3a). Nach vollständiger Ausräumung der Resorptionslakune wurde eine indirekte Überkappung der pulpanahen Dentinanteile mit einem Kalziumhydroxid-Liner (Life™, KerrHawe) vorgenommen. Darauf

folgte eine lege artis durchgeführte Kompositrekonstruktion (Tetric EvoCeram, Ivoclar Vivadent; Abb. 3b). Nach Adaptation der Wundränder mit einer Einzelknopfnah (Prolene 6/0; Ethicon) konnte die Patientin mit Instruktionen zum Verhalten nach dem erfolgten Eingriff entlassen werden (Abb. 3c).

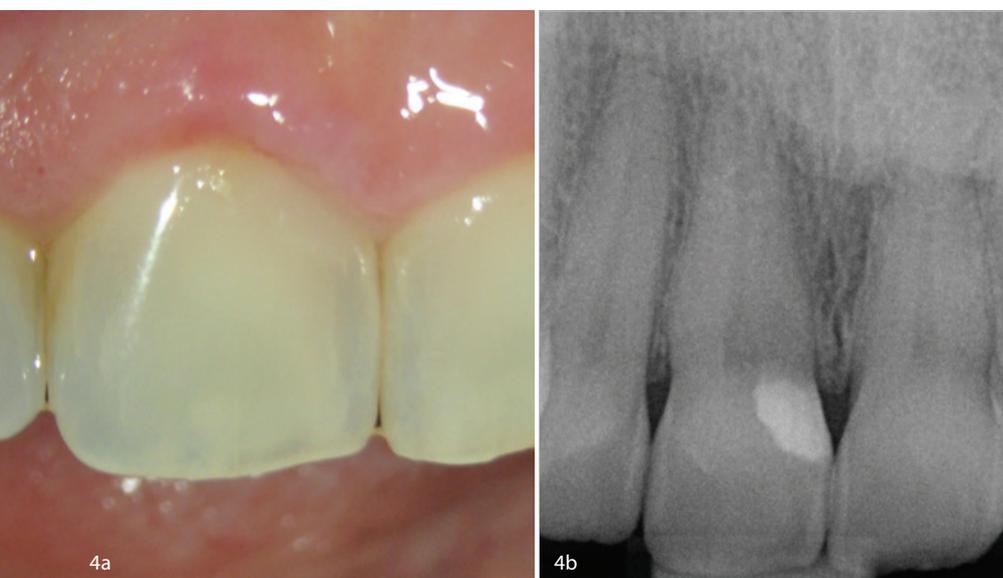
**Abb. 4a:** Klinische Situation nach zwei Jahren. **Abb. 4b:** Postoperative Zahnfilmaufnahme (nach zwei Jahren).

lei Auffälligkeiten und auch die Patientin klagte über keine Beschwerden. Etwa zwei Jahre später wurde die Patientin erneut in unserer Praxis zum Recall vorgestellt. Zu diesem Zeitpunkt waren an dem behandelten Zahn 11 keine „signs and symptoms“ vorhanden. Die Sensibilitätsprobe zeigte eine unverändert positive Reaktion auf einen Kältereiz und die parodontalen Verhältnisse waren frei von Entzündung (Abb. 4a). Auch die unauffällige radiografische Nachuntersuchung mittels Zahnfilmaufnahme unterstrich einen bis dahin erfolgreichen Erhaltungsversuch (Abb. 4b).

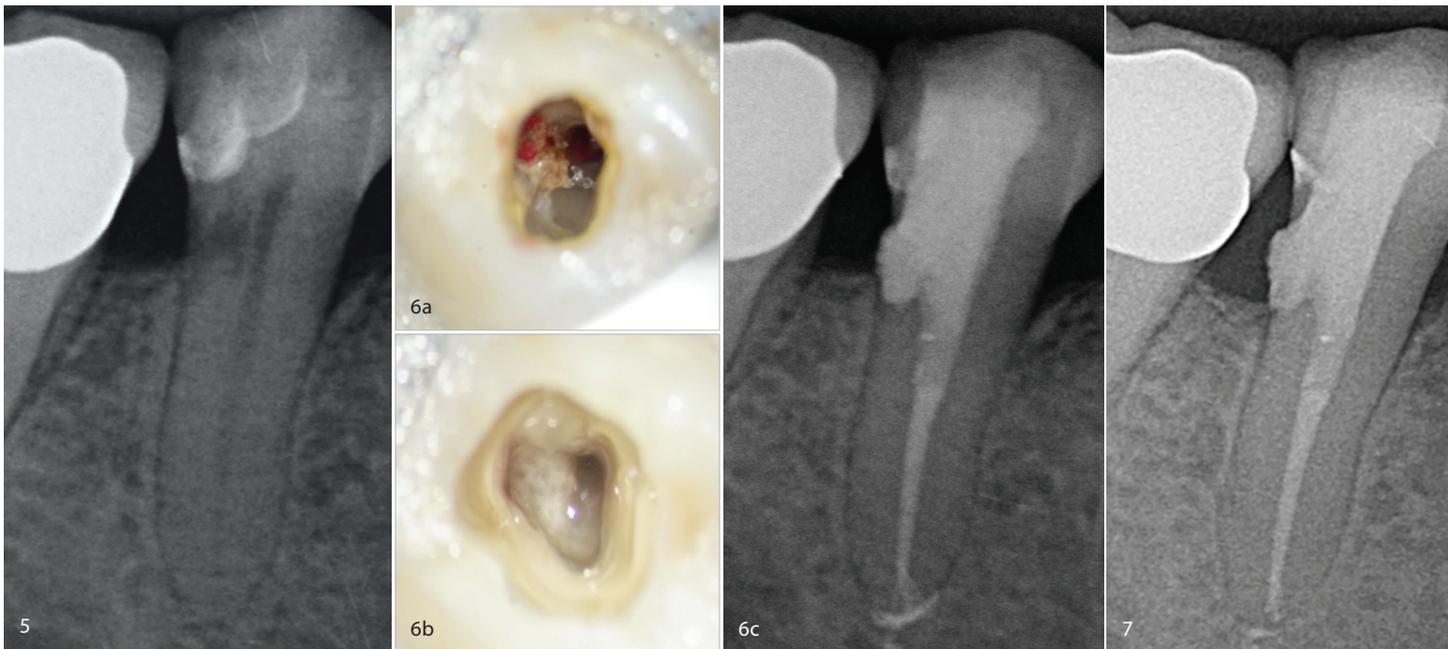
**Abb. 5:** Präoperative Zahnfilmaufnahme Regio 45. **Abb. 6a:** Darstellung des Kanaleingangs und der Resorptionslakune. **Abb. 6b:** Kavität nach Ausräumung der Resorptionslakune. **Abb. 6c:** Postoperative Zahnfilmaufnahme Regio 45. **Abb. 7:** Zahnfilmaufnahme Regio 45 im Recall (circa zwei Jahre und acht Monate nach Therapie).

An selber Stelle konnte ein zervikaler Wurzeldefekt mit der zahnärztlichen Sonde ertastet werden. Ansonsten wies der Zahn 45 keine Besonderheiten auf, und die Sensibilitätsprobe auf Kälte war positiv. Die präoperative Zahnfilmaufnahme zeigt im distalen zervikalen Bereich von Zahn 45 eine unregelmäßige, scharf begrenzte Röntgentransluzenz (Abb. 5). Es kann eine klare Abgrenzung zum Wurzelkanal festgestellt werden. Die apikale Begrenzung dieser Transluzenz reicht bis ins koronale Wurzel Drittel hinein. Es stellte sich folglich die Verdachtsdiagnose einer invasiven zervikalen Resorption der Heithersay-Klasse III. Der Wunsch der Patientin war es, den Zahn zu erhalten und die Resorption in ihrer Progression aufzuhalten.

tobukkal erwarteten Resorptionslakune (Abb. 6a). Hierfür ist es aufgrund der vorhandenen PRRS meist erforderlich, durch eine dünne Schicht intakten Dentins hindurchzubohren. Die mechanische Entfernung des vitalen Pulpagewebes und die Aufbereitung des gesamten Wurzelkanalsystems fand durch eine kombinierte Verwendung von Handinstrumenten und maschinellen Nickel-Titan-Feilen statt (Reciproc®, VDW). Zur Desinfektion wurde dies durch ausgiebige Spülungen von 3%igem Natriumhypochlorit (NaOCl) begleitet. Um dessen Effektivität zu steigern, wurde es wiederholt schallaktiviert (EDDY®, VDW). Zur Entfernung des entstandenen Smearlayers verwendete man Ethylendiamintetraessigsäure (EDTA) in 17%iger Konzentration.

Die Ausräumung der Resorptionslakune erfolgte entsprechend des in Fallbericht 1 beschriebenen Vorgehens – mit dem Unterschied, dass dies nun durch den Zugang der Trepanationsöffnung geschah. Nach vollständiger Entfernung des resorptiven Gewebes erhielt man im Bereich der Eintrittspforte der Resorption einen perforierenden Defekt auf Höhe des krestalen Alveolarknochens (Abb. 6b). Diese Perforation wurde nun gezielt mit

Das Behandlungsergebnis wurde letztlich mit einer Zahnfilmaufnahme kontrolliert. Die Wurzelkanalfüllung erscheint wandständig, homogen und auf adäquater Länge. Nach apikal zeigt sich eine kleine Menge überpressten Sealers. Es gibt in der dargestellten Ebene keinen Anhalt auf verbliebenes Resorptionsgewebe und der epikrestale Perforationsverschluss erscheint suffizient (Abb. 6c).

frei. Zudem lagen keine „signs and symptoms“ am behandelten Zahn vor. Es zeigte sich keine relevante Zunahme der Sondierungstiefe. Die radiografische Nachuntersuchung mittels Zahnfilm zeigte an der Stelle des Perforationsverschlusses einen minimalen Rückgang des horizontalen Knochenniveaus (Abb. 7). Ansonsten sind keine Auffälligkeiten ersichtlich.

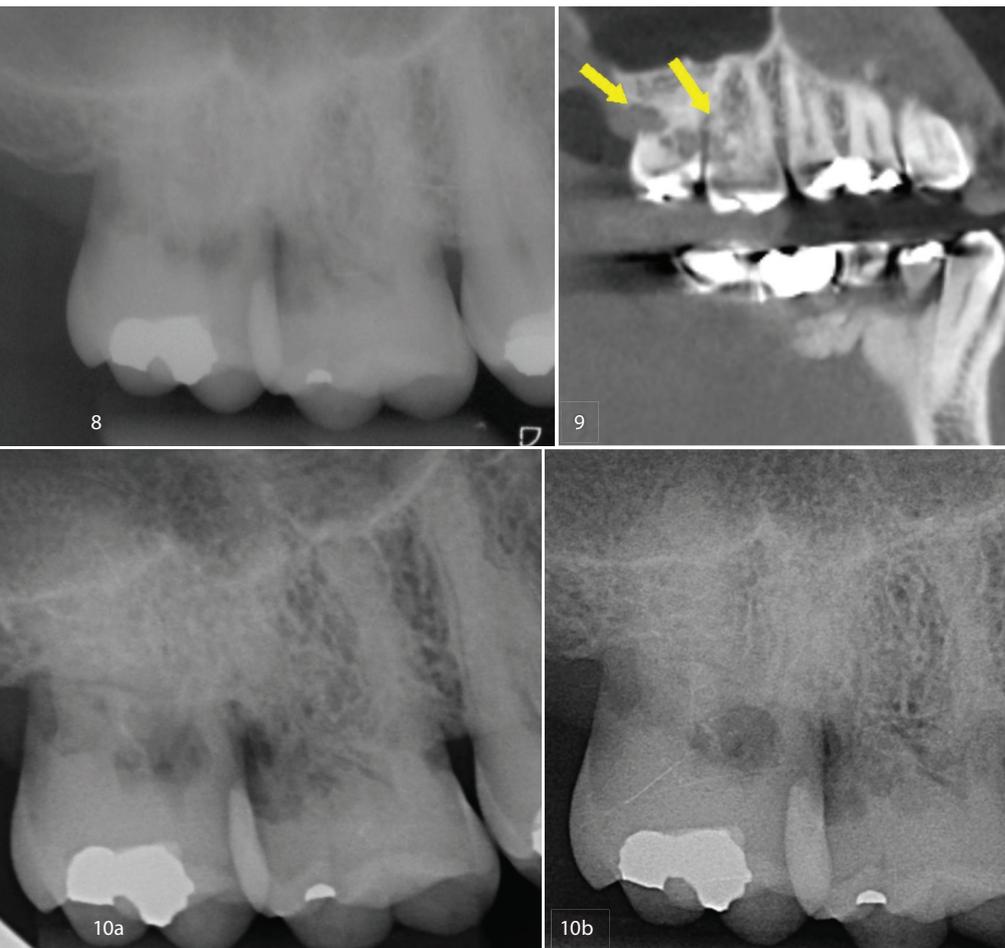
**Abb. 8:** Zahnfilmaufnahme Regio 16-17 bei Erstuntersuchung des Patienten. **Abb. 9:** Screenshot der DVT-Aufnahme im sagittalen Schnitt (circa drei Jahre und vier Monate nach Erstuntersuchung). Zu sehen sind resorptive Areale, welche große Anteile der Zahnkronen von 16 und 17 betreffen und sich teilweise bis ins mittlere Drittel der jeweiligen distobukkalen Wurzeln fortsetzen. **Abb. 10a:** Zahnfilmaufnahme Regio 16-17 circa 5,5 Jahre nach Erstuntersuchung. **Abb. 10b:** Zahnfilmaufnahme Regio 16-17 circa 9,5 Jahre nach Erstuntersuchung.

Ein 50-jähriger Patient stellte sich im Rahmen einer Routineuntersuchung in unserer Praxis vor. Er gab ein leichtes Druckempfinden in Regio 16-17 an. Die klinische Untersuchung an diesen Zähnen blieb gänzlich ohne auffällige Befunde. In der erstellten Zahnfilmaufnahme waren an den Zähnen 16 und 17 diffuse Röntgentransparenzen im Bereich der Zahnkronen bis teilweise ins koronale Wurzeldrittel erkennbar (Abb. 8). Der Patient

Die Auswertung der DVT-Aufnahme bestätigte den Verdacht auf das Vorliegen von Resorptionen an diesen Zähnen. Abbildung 9 zeigt ausgedehnte Resorptionsdefekte in den Zahnkronen der Zähne 16 und 17. Die Resorptionsprozesse haben sich stellenweise bis zum mittleren Wurzeldrittel ausgebreitet. Die Diagnose von invasiven zervikalen Resorptionen der Heithersay-Klasse IV konnte gestellt werden. Die Prognose beider Zähne wurde langfristig als infaust eingestuft und dem Patienten somit eine Exzision nahegelegt. Auch auf die Gefahr einer zu-

Die Abbildungen 10a und 10b zeigen Zahnfilmaufnahmen, welche etwa 5,5 bzw. 9,5 Jahre nach Erstbegutachtung erstellt wurden. In der dargestellten Ebene ist kein deutlicher Progress der resorptiven Läsionen erkennbar. Der Patient gibt bei seiner letzten Vorstellung keinerlei Schmerzen in der Region 16-17 an und auch die klinische Befunderhebung zeigt stabile parodontale Verhältnisse. Beide Zähne reagieren positiv auf den Sensibilitätstest mittels Kälte. Der Patient wünscht weiterhin eine passive und beobachtende Haltung bezüglich dieser Zähne und ist über jedwedes Risiko aufgeklärt.
