UPDATE // Der Erhaltungsversuch von Zähnen mit invasiven zervikalen Resorptionen stellt im Allgemeinen eine besondere Herausforderung für den Behandler dar – nicht zuletzt aufgrund der großen morphologischen Vielfalt dieses Erscheinungsbilds. Im Folgenden geben die Autoren ein Update und vermitteln in drei unterschiedlichen Fallberichten, wie Diagnose und Therapie erfolgen können.

INVASIVE ZERVIKALE WURZELRESORPTIONEN

Dr. Fabian Hieber & Dr. Christoph Zirkel / Köln

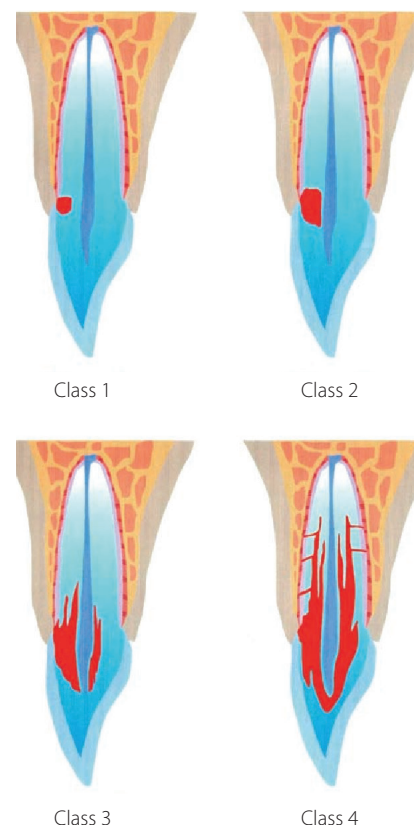
Abb. 1: Klassifikation der invasiven zervikalen Resorptionen (Abbildung aus: Heithersay GS, *Invasive cervical resorption: an analysis of potential predisposing factors*. Quintessence international).

Eine Klassifikation von ICR unternahm Heithersay im Jahr 1999. Ausgehend von Zahnfilmaufnahmen teilte er die vorliegenden Resorptionen abhängig von ihrer Ausdehnung in vier Klassen ein (Abb. 1).⁷ Eine aktuellere Publikation von Patel aus dem Jahr 2018 baut auf dieser Klassifikation auf und trägt der multidimensionalen Ausdehnung dieser Resorptionsform vermehrt Rechnung.⁹

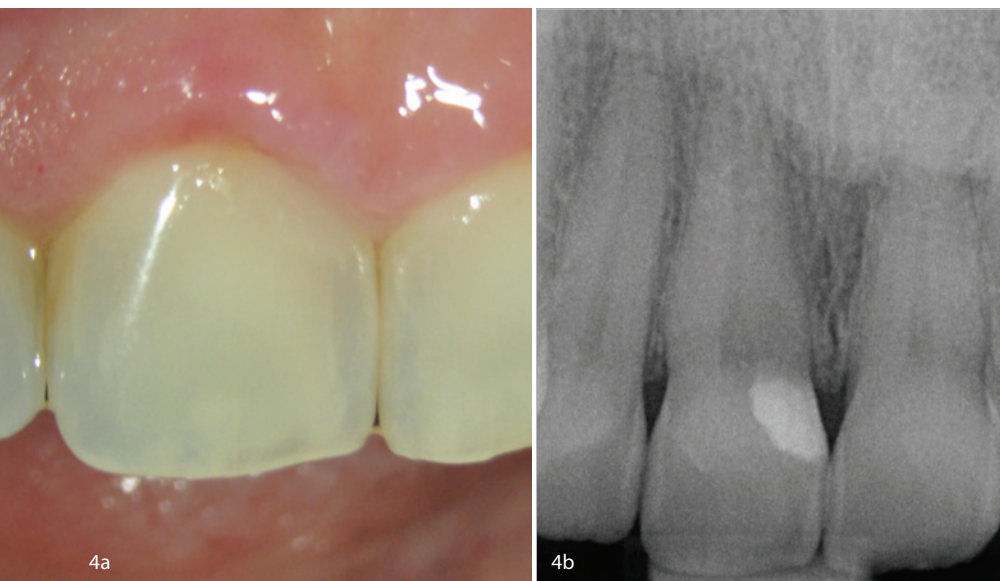
Abb. 4a: Klinische Situation nach zwei Jahren. **Abb. 4b:** Postoperative Zahnfilmaufnahme (nach zwei Jahren).

lei Auffälligkeiten und auch die Patientin klagte über keine Beschwerden. Etwa zwei Jahre später wurde die Patientin erneut in unserer Praxis zum Recall vorgestellt. Zu diesem Zeitpunkt waren an dem behandelten Zahn 11 keine „signs and symptoms“ vorhanden. Die Sensibilitätsprobe zeigte eine unverändert positive Reaktion auf einen Kältereiz und die parodontalen Verhältnisse waren frei von Entzündung (Abb. 4a). Auch die unauffällige radiografische Nachuntersuchung mittels Zahnfilmaufnahme unterstrich einen bis dahin erfolgreichen Erhaltungsversuch (Abb. 4b).
