INVASIVE ZERVIKALE WURZELRESORPTIONEN

Dr. Fabian Hieber & Dr. Christoph Zirkel / Köln

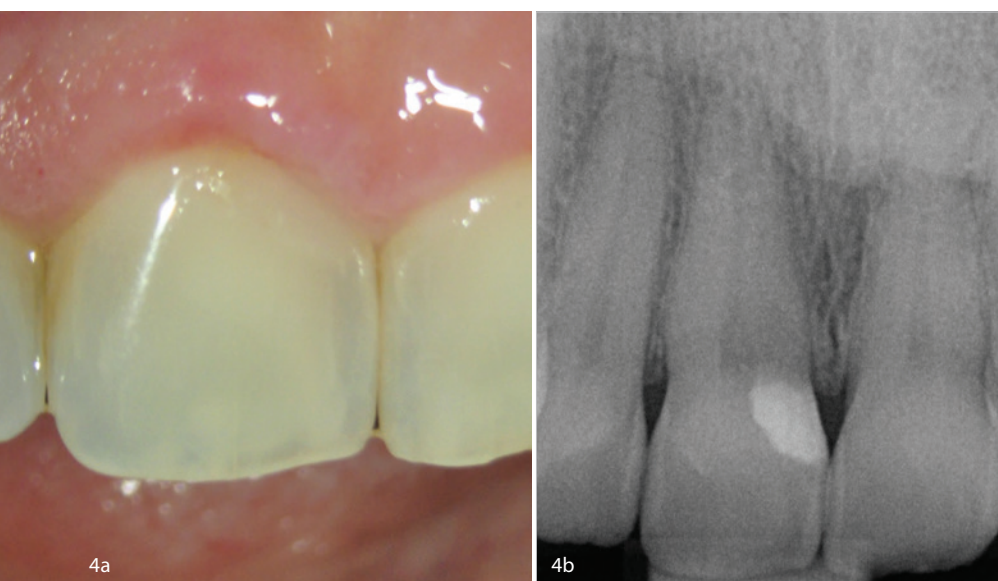
Abb. 4a: Klinische Situation nach zwei Jahren. **Abb. 4b:** Postoperative Zahnfilmaufnahme (nach zwei Jahren).

lei Auffälligkeiten und auch die Patientin klagte über keine Beschwerden. Etwa zwei Jahre später wurde die Patientin erneut in unserer Praxis zum Recall vorgestellt. Zu diesem Zeitpunkt waren an dem behandelten Zahn 11 keine „signs and symptoms“ vorhanden. Die Sensibilitätsprobe zeigte eine unverändert positive Reaktion auf einen Kältereiz und die parodontalen Verhältnisse waren frei von Entzündung (Abb. 4a). Auch die unauffällige radiografische Nachuntersuchung mittels Zahnfilmaufnahme unterstrich einen bis dahin erfolgreichen Erhaltungsversuch (Abb. 4b).
