# Hybridbrücke mit Implantaten 38/48 und Anhänger 39/49

## 200-prozentige Prothetik – ein kurioser Fall

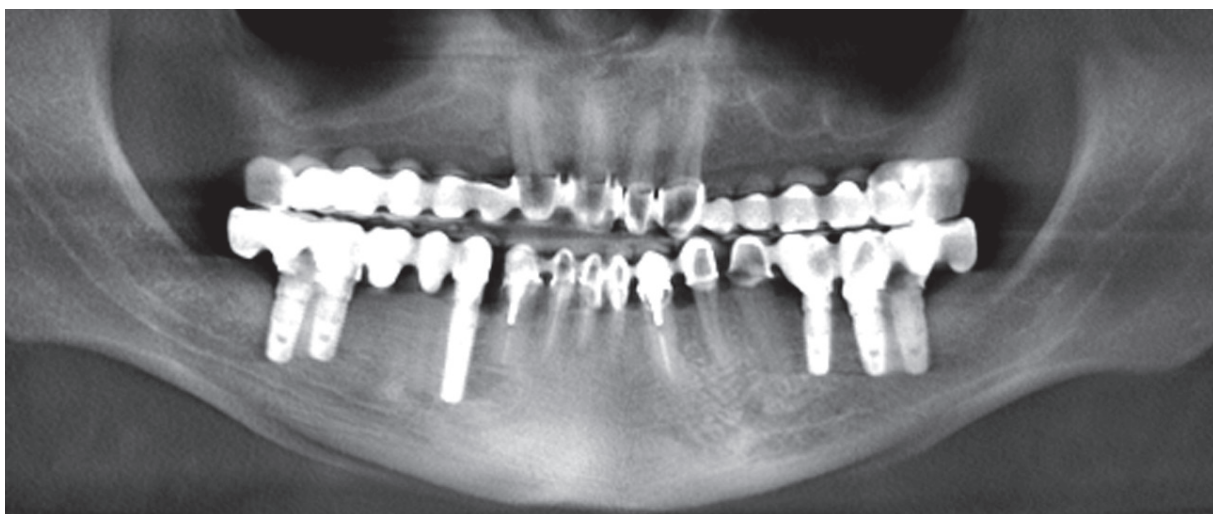
**Abb. 1:** Automatisch durch die Bildbearbeitungssoftware eXam Vision (Version 1.6.1.10) generierte Panoramarekonstruktion aus dem ersten DVT-Datensatz. Es ist sinnvoll, diesen Unterkiefer genau anzuschauen: Implantate in Regio 36, 37, 38, 44, 47, 48, Lückenschluss 31, zahnloser Alveolarfortsatz Regio 36, 37, 38, 31, 44, 45, 46, 47, 48, Brückenanhänger 39 und 49.

Wenn man nur die Panoramarekonstruktion aus DVT-Datensätzen (Abb. 1) in Betracht gezogen hätte, könnte man sofort anhand der angefertigten DVT-Aufnahme feststellen, dass es sich im Unterkiefer bei beiden Hybridbrücken in Regio 38 und 48 um Implan-

tate und in Regio 39 und 49 um Brückenanhänger handelt. Selbstverständlich kann die distale Verlängerung der festsitzenden Brücken über die Hauptkauregion hinaus unter bestimmten Umständen empfehlenswert sein, aber diese überdimensionierte prothetische Versorgung scheint unrealistisch.
