Hybridbrücke mit Implantaten 38/48 und Anhänger 39/49

200-prozentige Prothetik – ein kurioser Fall

Dr. med. dent. Mark Plachtovics, PhD, Dr. med. dent. Jörg Matschke

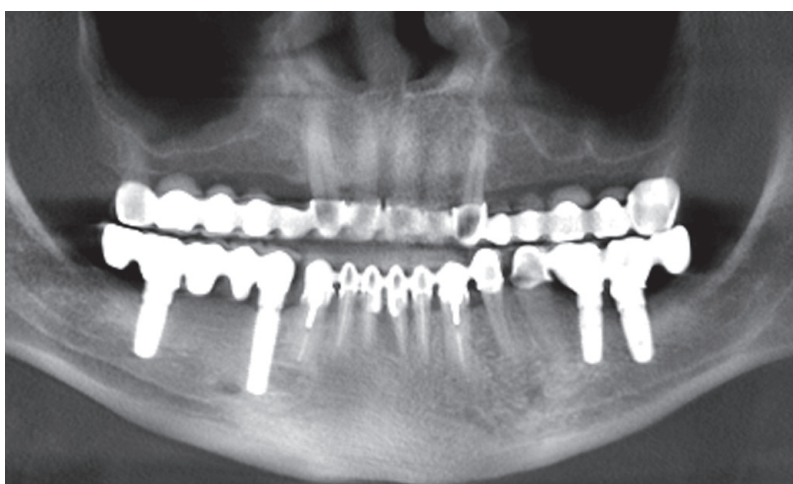
Abb. 3: Panoramarekonstruktion mit Unterkieferkonturlinie aus dem zweiten DVT-Datensatz: Implantate in Regio 36, 37, 44, 47, parodontaler Knochenabbau mesial am Zahn 31, fehlende Zähne 36, 37, 38, 44, 45, 46, 47, 48, Brückenanhänger 38 und 48. Der Oberkiefer zeigt zudem eine vollständig verblockte Kronen-Brücken-Versorgung. Elongationen sind hier nicht zu erwarten.

Nach erneuter Aufklärung des Patienten wurde eine zweite DVT-Aufnahme erfolgreich angefertigt (Abb. 3). Diese machte deutlich, dass die Implantate in Regio 38 und 48 nur Doppelkonturen der Implantate 37 und 47 waren. Zahn 31 wurde noch nicht entfernt, Doppelkonturbildungen an Brückenanhänger, Zahnimplantat sowie der Lückenschluss Regio 31 waren nur die Folge einer Patientenbewegung während der ersten DVT-Anfertigung.
