# Hybridbrücke mit Implantaten 38/48 und Anhänger 39/49

## 200-prozentige Prothetik – ein kurioser Fall

Dr. med. dent. Mark Plachtovics, PhD, Dr. med. dent. Jörg Matschke

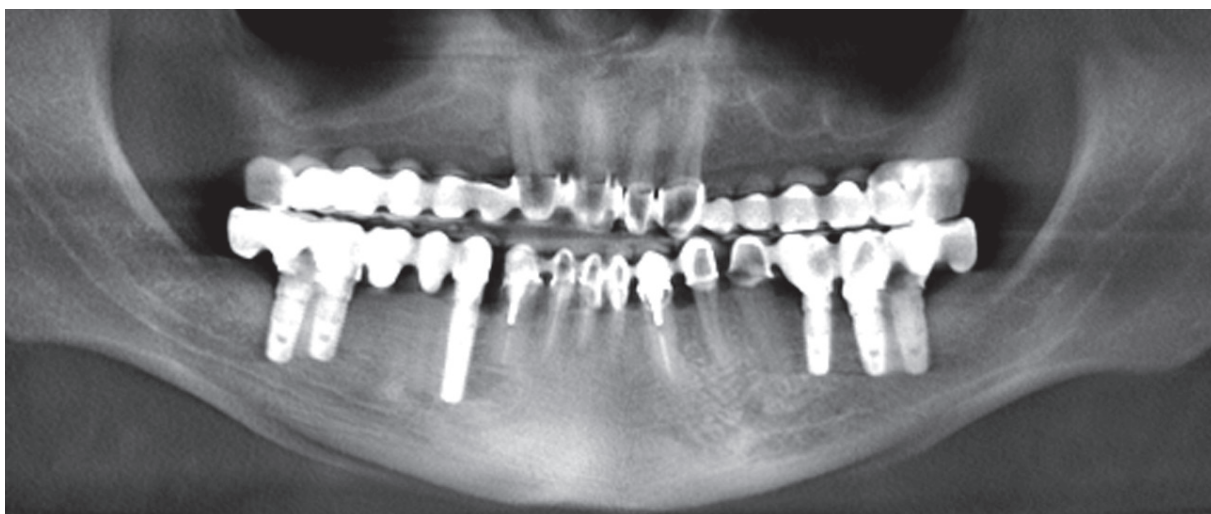
**Abb. 1:** Automatisch durch die Bildbearbeitungssoftware eXam Vision (Version 1.6.1.10) generierte Panoramarekonstruktion aus dem ersten DVT-Datensatz. Es ist sinnvoll, diesen Unterkiefer genau anzuschauen: Implantate in Regio 36, 37, 38, 44, 47, 48, Lückenschluss 31, zahnloser Alveolarfortsatz Regio 36, 37, 38, 31, 44, 45, 46, 47, 48, Brückenanhänger 39 und 49.

Wenn man nur die Panoramarekonstruktion aus DVT-Datensätzen (Abb. 1) in Betracht gezogen hätte, könnte man sofort anhand der angefertigten DVT-Aufnahme feststellen, dass es sich im Unterkiefer bei beiden Hybridbrücken in Regio 38 und 48 um Implan-

tate und in Regio 39 und 49 um Brückenanhänger handelt. Selbstverständlich kann die distale Verlängerung der festsitzenden Brücken über die Hauptkauregion hinaus unter bestimmten Umständen empfehlenswert sein, aber diese überdimensionierte prothetische Versorgung scheint unrealistisch.

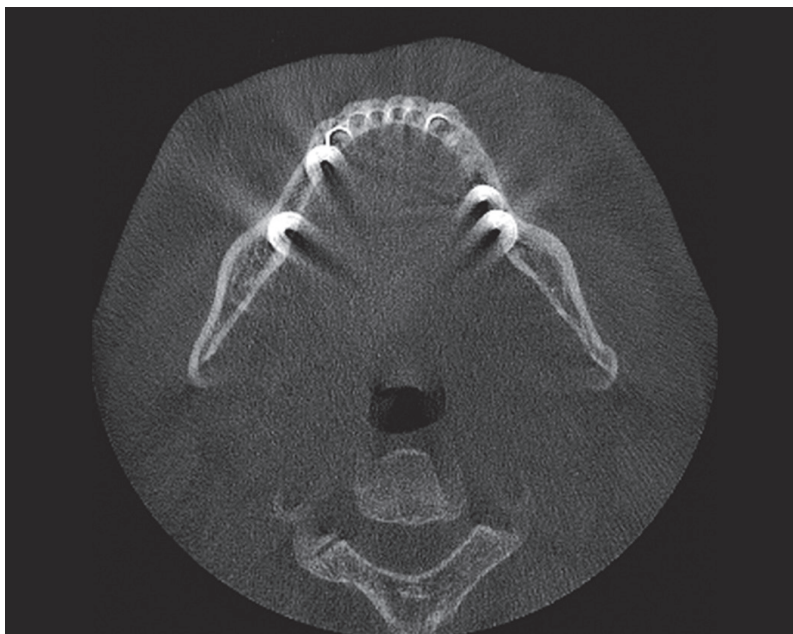
**Abb. 2:** Geometrieartefakte als Folge einer Patientenbewegung in der axialen Ansicht der ersten DVT-Aufnahme. Ihre Sichtbarkeit hängt von der Art und Weise der Patientenbewegung ab.

Zur effektiven Befundung empfiehlt es sich, zuerst alle axialen Schnitte der DVT-Aufnahme durchzugehen – dann wären die typischen Merkmale von Bewegungsartefakten der DVT-Aufnahme, wie z. B. Unschärfe, Streifenartefakte, mehr Rauschen im Bild sowie

Mehrfachkonturen an Implantaten und Wurzelkanalfüllungen, sofort erkennbar gewesen (Abb. 2).<sup>1,2,4,6-8</sup>

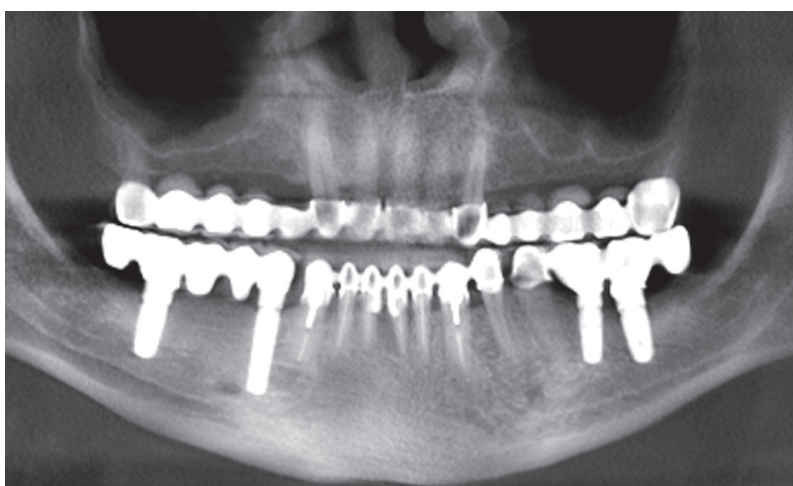
**Abb. 3:** Panoramarekonstruktion mit Unterkieferkonturlinie aus dem zweiten DVT-Datensatz: Implantate in Regio 36, 37, 44, 47, parodontaler Knochenabbau mesial am Zahn 31, fehlende Zähne 36, 37, 38, 44, 45, 46, 47, 48, Brückenanhänger 38 und 48. Der Oberkiefer zeigt zudem eine vollständig verblockte Kronen-Brücken-Versorgung. Elongationen sind hier nicht zu erwarten.

Nach erneuter Aufklärung des Patienten wurde eine zweite DVT-Aufnahme erfolgreich angefertigt (Abb. 3). Diese machte deutlich, dass die Implantate in Regio 38 und 48 nur Doppelkonturen der Implantate 37 und 47 waren. Zahn 31 wurde noch nicht entfernt, Doppelkonturbildungen an Brückenanhänger, Zahnimplantat sowie der Lückenschluss Regio 31 waren nur die Folge einer Patientenbewegung während der ersten DVT-Anfertigung.
