# Komplexe Revision eines Unterkiefermolaren mit fünf Kanälen

Dr. Bernard Bengs

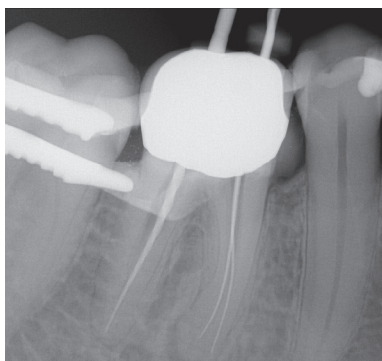
**Abb. 8:** Röntgenmessaufnahme.

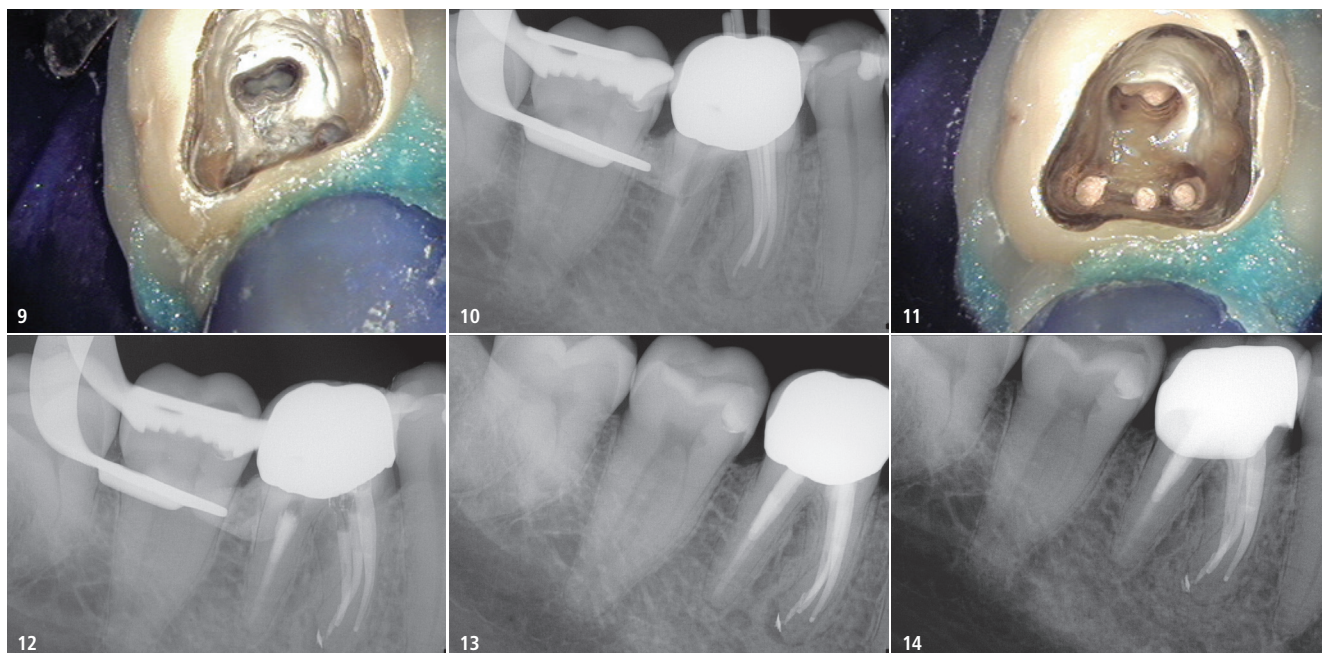
**Abb. 9:** MTA-Plugs in beiden distalen Kanälen. – **Abb. 10:** Röntgenkontrolle der MTA-Plugs und Masterpoints. – **Abb. 11:** Wurzelfüllung wird für adhäsiven Verschluss vorbereitet. – **Abb. 12:** Röntgenkontrolle der Wurzelfüllung. – **Abb. 13:** Röntgenkontrolle von Zahn 46 sechs Monate postoperativ. – **Abb. 14:** Röntgenkontrolle ein Jahr postoperativ mit Ausheilung der Läsion.

Nach erfolgter Abschlusspülung (EDTA 17%, nachfolgend NaOCl 6%) sowie Kanaltrocknung mit sterilen Papierspitzen und Alkohol wurde in der distalen Wurzel im apikalen Drittel in den Kanälen jeweils ein MTA-Plug (MTA Angelus®, Angelus) eingebracht (Abb. 9), da aufgrund des weiten Präparationsquerschnitts bei warm-verti-

kaler Wurzelfülltechnik eine Extrusion von Füllmaterial sehr leicht vorkommen kann. Die Röntgenkontrolle der MTA-Plugs und der nach Conefit in die mesialen Kanäle eingebrachten Masterpoints vor Durchführung der Wurzelfüllung ist obligat (Abb. 10), sie zeigt darüber hinaus einen separaten Verlauf der drei mesialen Kanäle. Dies stellt eine Rarität dar, in ca. 85 Prozent der Fälle konfluiert der mittlere Kanal mit dem bukkalen oder lingualen.<sup>4</sup> Die Wurzelfüllung in warm-vertikaler Kompaktion (Abb. 11) erfolgte mittels AH plus® (Dentsply Sirona) und Guttapercha (Autofit Gutta-Percha™, Kerr). Nach röntgenologischer Überprüfung der Wurzelfüllung (Abb. 12) wurde der Zahn direkt noch unter dem Mikroskop adhäsiv mit Komposit (Rebilda DC, VOCO) und einem dualhärtenden Adhäsivsystem (Excite® DSC, Ivoclar Vivadent) verschlossen. Auf die Setzung eines Glasfaserstifts wurde aufgrund der konfluierenden Kanalquerschnitte in der distalen Wurzel bewusst verzichtet, das Einbringen des niedrigviskosen Komposits in die Aussparungen von fünf Kanaleingängen schafft ohnehin eine ausreichende Retention für das Aufbau- bzw. Verschlussmaterial.

Bei der Kontrolle nach sechs Monaten präsentierte sich der Zahn klinisch symptomfrei, jedoch war der Entzündungsprozess an der mesialen Wurzel-

spitze noch gut im Röntgenbild erkennbar (Abb. 13). Bei der Ein-Jahres-Kontrolle zeigte sich dann eine sehr gute Ausheilung der apikalen Läsion (Abb. 14).
