Wissenschaftliche Untersuchung steril verpackter Medizinprodukte

Dr. med. dent. Dirk U. Duddeck

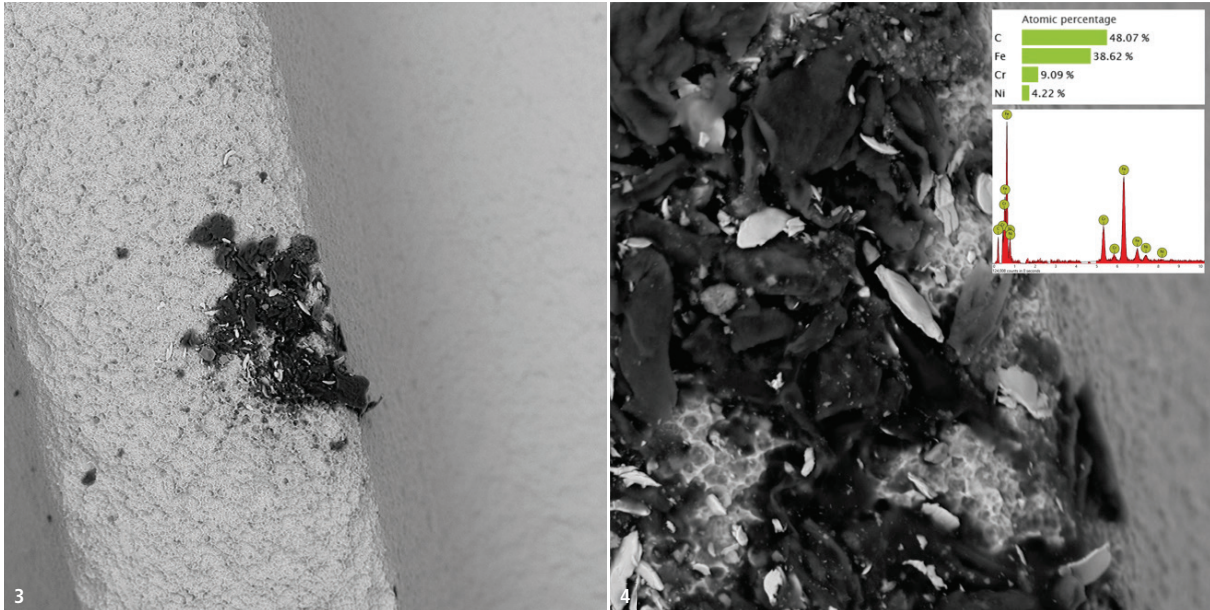
Abb. 3: Großflächige organische Verunreinigung (schwarzer Bereich) REM 500x. – **Abb. 4:** Darin eingebettete metallische Partikel (hellgrau), gleicher Bereich, REM 2.500x, EDX-Analyse.
