Wissenschaftliche Untersuchung steril verpackter Medizinprodukte

Dr. med. dent. Dirk U. Duddeck

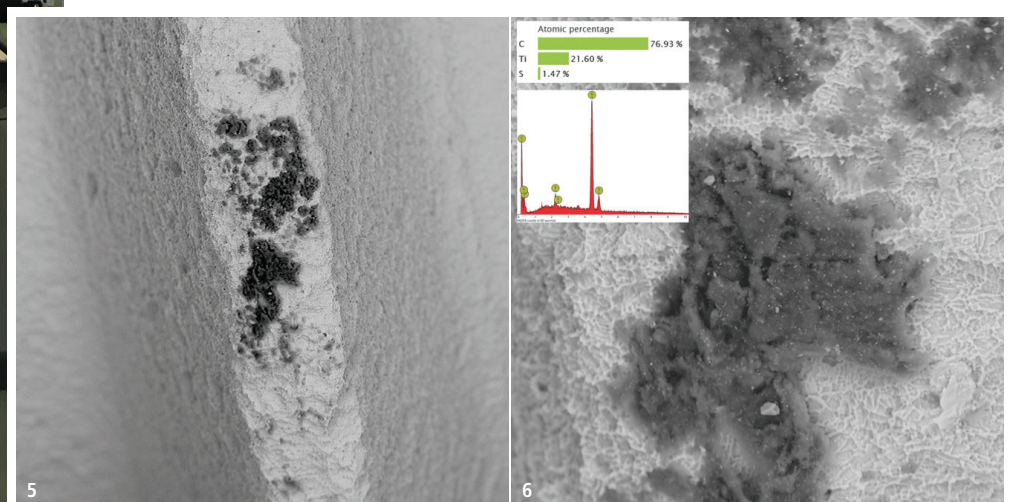
Abb. 5: Großflächige kohlenstoffhaltige Verunreinigung (schwarzer Bereich) REM 500x. – **Abb. 6:** Verunreinigung, REM 2.500x, EDX-Analyse. – **Abb. 7:** Time-of-Flight Secondary Ion Mass Spectrometry (ToF-SIMS) Gerät (Tascon, Münster).

Die Bildgebung dieser Untersuchung erfolgte im Materialkontrastmodus, d. h. durch Rückstreuелектронен erscheinen je nach Ordnungszahl Bereiche mit leichten Elementen (z. B. Kohlenstoff) dunkel, Bereiche mit schweren Elementen erscheinen vergleichsweise hell (z. B. Nickel). Die Auswertung der aktuellen Studienergebnisse zeigte nicht nur partikuläre Kontaminationen metallischen Ursprungs mit deutlichen Anteilen von Kupfer und Zinn (Zinnbronze), Chrom, Eisen, Wolfram oder Nickel in verschiedenen Zusammensetzungen (Abb. 1–4). Es fanden sich immer wieder auch filmische Rückstände als Folge einer unzureichenden nasschemischen Reinigung oder signifikante Mengen kohlenstoffhaltige Partikel, die durch Berührung der Oberfläche beim Verpackungsprozess oder durch die Verpackung selbst auf der

rauen Oberfläche verblieben (Abb. 5 und 6).
