Revisionsbehandlung eines Molaren mit **komplexer Anatomie**

Autor: ZA Christoph Mahlke

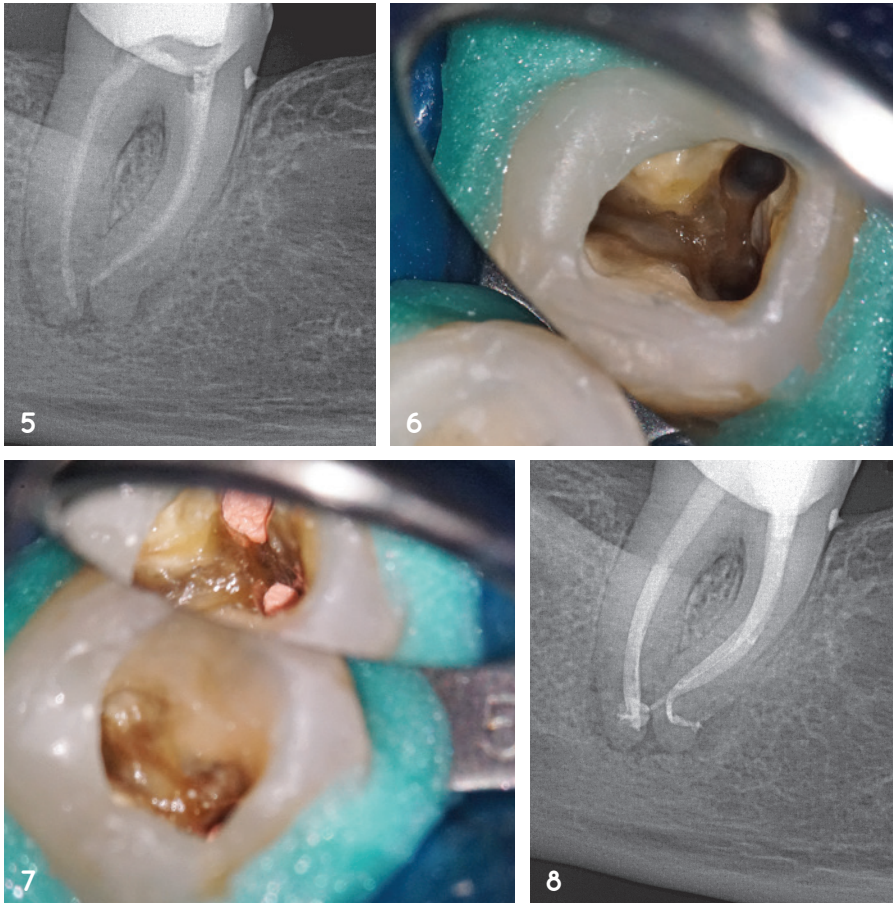
Abb. 5: Messaufnahme mit eingebrachten und eingemessenen CHX-Points. **Abb. 6:** Kavität nach Desinfektion und abgeschlossener Aufbereitung. **Abb. 7:** Wurzelfüllung in mesialen Kanälen. **Abb. 8:** Röntgenkontrollaufnahme nach Wurzel- und Deckfüllung.

Der Zahn war beschwerdefrei und nicht mehr klopfschmerzhaft. Nach der Leitungsanästhesie (Ultracain® D-S forte 1:100.000, Sanofi-Aventis) und Anlage von Kofferdam sowie Abdichtung mit OpalDam™ Green (Ultradent Products) wurde der provisorische Verschluss der Kanäle wieder entfernt und mit erwärmtem NaOCl 3% gespült. Die apikale Präparation erfolgte mit ProTaper Next® NiTi-Feilen (Dentsply DeTrey) in Vollrotation unter simultaner elektrischer Längenmessung und ständigem Austausch von erwärmtem NaOCl. Die anschließende apikale Aufbereitung erfolgte bis auf ISO 30.07 in den mesialen Kanälen und bis ISO 40.06 im distalen Kanal. Die Kanäle wurden mit passenden Papierspitzen (ProTaper Next® X3/X4) getrocknet und medikamentöse Einlage (UltraCal™ XS, Ultradent Products) sowie eingemessenen ROEKO aktiv point Chlorhexidine Points Größen 40 distal und 35 mesial (beide COLTENE) für die anschließende röntgenologische Messaufnahme (Abb. 5) wieder verschlossen.

Im distalen Kanal wurde adhäsiv ein 9mm individualisierter Glasfaserstift (ER DentinPost blau 356 TL12 110, Komet) mittels RelyX™ Unicem 2 Automix (3M ESPE Deutschland) verankert. Die Deckfüllung wurde poliert, der Kofferdam entfernt sowie eine Röntgenkontrollaufnahme angefertigt (Abb. 8).
