Revisionsbehandlung eines Molaren mit **komplexer Anatomie**

Erkrankte Zähne reagieren empfindlich auf äußere Einflüsse wie Hitze oder Kälte, säurehaltige Nahrungsmittel oder Druck. Oft kann dies ein Indikator dafür sein, dass der Zahn endodontisch versorgt werden muss. Ist dies bereits erfolgt und der Zahn zeigt erneut Symptome, muss die erste Wurzelkanalbehandlung revidiert werden. Der nachfolgende Fachbeitrag schildert eine Revisionsbehandlung in drei Sitzungen, bei der besonders vorsichtiges Instrumentieren angezeigt war.

Autor: ZA Christoph Mahlke

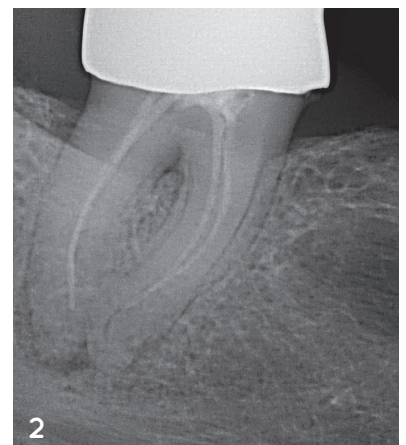
Abb. 1: OPG mit suffizient sowie insuffizient wurzelbehandelten Zähnen, dem impaktierten Zahn 38, Zahnersatz ist bis auf 47 suffizient. **Abb. 2:** Ausgangsröntgenbild des Zahns 47 mit apikaler Aufhellung, überstehender Brückenrand mesial und Konkrement mesial.

Die Ausgangsröntgenbilder (Abb. 1 und 2) ließen eine Insuffizienz des mesialen Kronenrandes vermuten. Eine Aufhellung im Sinne einer apikalen Parodontitis war zwischen den mesialen und distalen Wurzelspitzen zu erkennen. Die Wurzelfüllungen endeten nicht am röntgenologischen Apex. Apikal der Wurzelfüllung und am Kavitätenboden waren

- Apikale Aufhellung: (+)
- Konkrement unter mesialem Kronenrand
- Beginnender Attachmentabbau

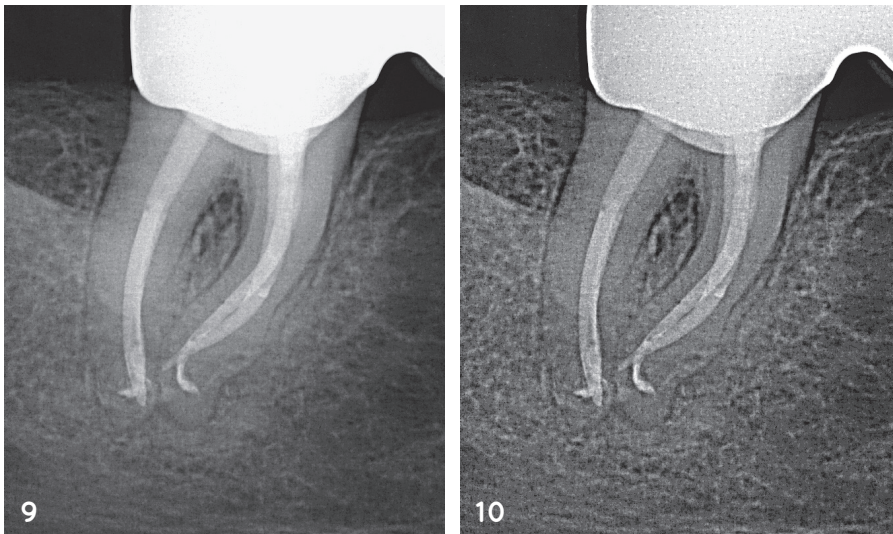
Abb. 9 und 10: Wurzelfüllungskontrolle nach sechs und 24 Monaten mit resorbiertem Sealer-Puff, radiologisch durchgehend verfolgbarer Parodontalspalt normaler Breite.

Die Neuversorgung mit keramischer Brücke ist erfolgt (Abb. 9 und 10). Die Okklusion wurde hierbei erneut überprüft, um traumatische Frühkontakte zu vermeiden. Die Patientin ist schmerzfrei.
