# Revisionsbehandlung eines Molaren mit **komplexer Anatomie**

**Autor: ZA Christoph Mahlke**

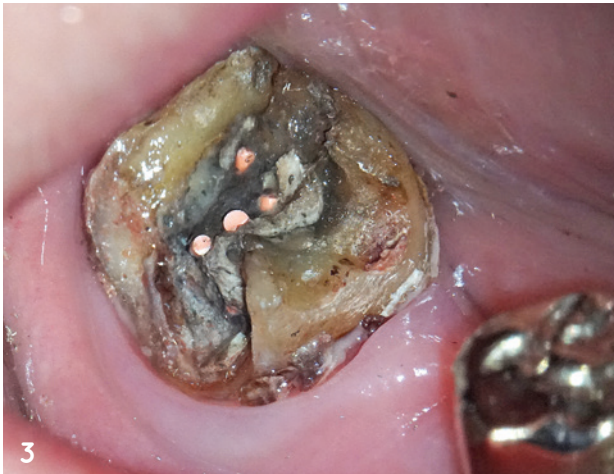
**Abb. 3:** Intraorales Foto nach Abnahme der Brücke, starke kariöse Zerstörung des Zahns. **Abb. 4:** Intraorales Foto nach präendodontischem Aufbau und begonnener Revisionsbehandlung mit Blick in den mesiobukkalen Kanal mit infizierten Wurzelfüllungsresten.

Unter dem Mikroskop wurden am Zahn 47 keine Risse, Sprünge, Perforationen, Frakturen oder Dentikel festgestellt. Erst nach der Abnahme der Versorgung offenbarte sich die starke Zerstörung des Zahns. Zudem wurden Hohlräume in der vorhandenen Wurzelfüllung sowie den Wurzelfüllungsresten in der Pulpenkammer entdeckt. Zwischen den gefüllten mesialen Kanälen hatten sich Weichgewebsreste in einem Isthmus eingelagert (Abb. 4).

Nach der Leitungsanästhesie (Ultracain® D-S forte 1:100.000, Sanofi-Aventis) wurde ein Abdruck für das Provisorium genommen und die lockere Brücke entfernt (Abb. 3). Auch die Sekundärkaries wurde beseitigt und ein adhäsiver präendodontischer Aufbau mit Xeno Select® und SDR® (beide Dentsply DeTrey) angefertigt. Die Konkremente wurden entfernt und der parodontale Sulkus gereinigt. Nach Anlage von Kofferdam und Abdichtung mit OpalDam™ Green (Ultradent Products) erfolgte die Trepanation und Darstellung der Wurzelkanaleingänge (OPMI pico, ZEISS).
