Revisionsbehandlung eines Molaren mit **komplexer Anatomie**

Autor: ZA Christoph Mahlke

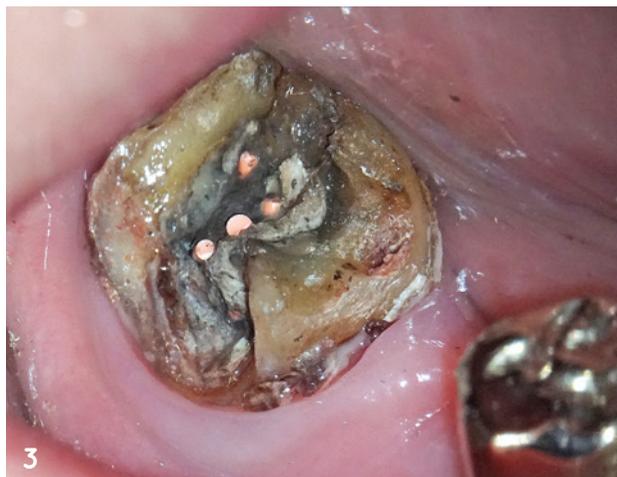
Abb. 3: Intraorales Foto nach Abnahme der Brücke, starke kariöse Zerstörung des Zahns. **Abb. 4:** Intraorales Foto nach präendodontischem Aufbau und begonnener Revisionsbehandlung mit Blick in den mesiobukkalen Kanal mit infizierten Wurzelfüllungsresten.

Unter dem Mikroskop wurden am Zahn 47 keine Risse, Sprünge, Perforationen, Frakturen oder Dentikel festgestellt. Erst nach der Abnahme der Versorgung offenbarte sich die starke Zerstörung des Zahns. Zudem wurden Hohlräume in der vorhandenen Wurzelfüllung sowie den Wurzelfüllungsresten in der Pulpenkammer entdeckt. Zwischen den gefüllten mesialen Kanälen hatten sich Weichgewebsreste in einem Isthmus eingelagert (Abb. 4).

Nach der Leitungsanästhesie (Ultracain® D-S forte 1:100.000, Sanofi-Aventis) wurde ein Abdruck für das Provisorium genommen und die lockere Brücke entfernt (Abb. 3). Auch die Sekundärkaries wurde beseitigt und ein adhäsiver präendodontischer Aufbau mit Xeno Select® und SDR® (beide Dentsply DeTrey) angefertigt. Die Konkremente wurden entfernt und der parodontale Sulkus gereinigt. Nach Anlage von Kofferdam und Abdichtung mit OpalDam™ Green (Ultradent Products) erfolgte die Trepanation und Darstellung der Wurzelkanaleingänge (OPMI pico, ZEISS).

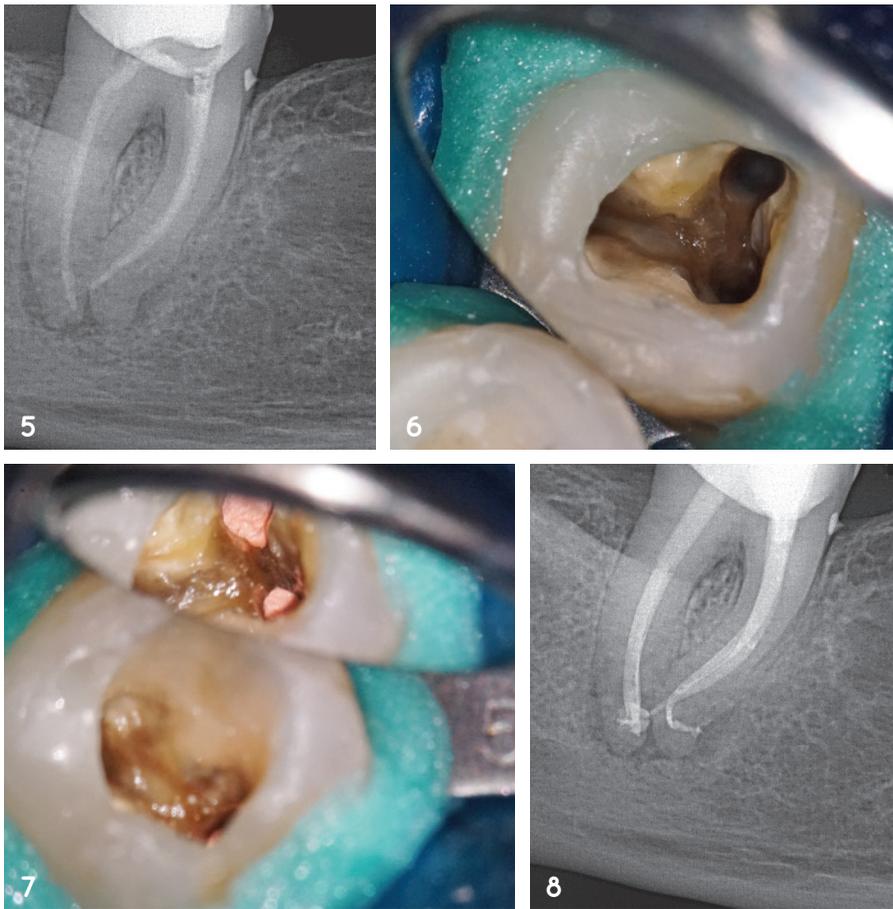
Abb. 5: Messaufnahme mit eingebrachten und eingemessenen CHX-Points. **Abb. 6:** Kavität nach Desinfektion und abgeschlossener Aufbereitung. **Abb. 7:** Wurzelfüllung in mesialen Kanälen. **Abb. 8:** Röntgenkontrollaufnahme nach Wurzel- und Deckfüllung.

Der Zahn war beschwerdefrei und nicht mehr klopfschmerzhaft. Nach der Leitungsanästhesie (Ultracain® D-S forte 1:100.000, Sanofi-Aventis) und Anlage von Kofferdam sowie Abdichtung mit OpalDam™ Green (Ultradent Products) wurde der provisorische Verschluss der Kanäle wieder entfernt und mit erwärmtem NaOCl 3% gespült. Die apikale Präparation erfolgte mit ProTaper Next® NiTi-Feilen (Dentsply DeTrey) in Vollrotation unter simultaner elektrischer Längenmessung und ständigem Austausch von erwärmtem NaOCl. Die anschließende apikale Aufbereitung erfolgte bis auf ISO 30.07 in den mesialen Kanälen und bis ISO 40.06 im distalen Kanal. Die Kanäle wurden mit passenden Papierspitzen (ProTaper Next® X3/X4) getrocknet und medikamentöse Einlage (UltraCal™ XS, Ultradent Products) sowie eingemessenen ROEKO aktiv point Chlorhexidine Points Größen 40 distal und 35 mesial (beide COLTENE) für die anschließende röntgenologische Messaufnahme (Abb. 5) wieder verschlossen.

Legen von Kofferdam und der Abdichtung wurde der provisorische Verschluss erneut entfernt und die Kanäle mit erwärmtem NaOCl 3% ultraschallaktiviert, jeweils mit EDDY® (VDW) und IRRI S 21/25 (VDW) – beide 20 Sekunden – gereinigt, mit EDTA-Lösung in 17%-Konzentration für eine Minute sowie CHX-Lösung in 2%-Konzentration gespült und mit Papierspitzen (ProTaper® Next Paperpoints, Größe X3 und X4; Abb. 6) getrocknet. Die thermoplastische Obturation erfolgte mit BeeFill® 2-in-1 (VDW, verbaut in Endo-Cart all-in-one, Thomas Dental), AH Plus Jet™ (Dentsply DeTrey) sowie ProTaper® Next Mastercones (Größe X3 und X4, Dentsply DeTrey) mittels Schilder-Technik. Die Kavität wurde mit Alkohol gereinigt (Abb. 7) und diese sowie die Kanäleingänge adhäsiv unterhalb des Kavitätenbodenniveaus mittels Total-Etch-Technik und Komposit (Xeno Select® und SDR®; beide Dentsply DeTrey) verschlossen.

Im distalen Kanal wurde adhäsiv ein 9mm individualisierter Glasfaserstift (ER DentinPost blau 356 TL12 110, Komet) mittels RelyX™ Unicem 2 Automix (3M ESPE Deutschland) verankert. Die Deckfüllung wurde poliert, der Kofferdam entfernt sowie eine Röntgenkontrollaufnahme angefertigt (Abb. 8).
