# Vollkeramische Restauration an Zahn 21

Ein Anwenderbericht von ZTM Moritz Pohlig, mit zahnmedizinischer Einbettung von Dr. Goetz Parloh.

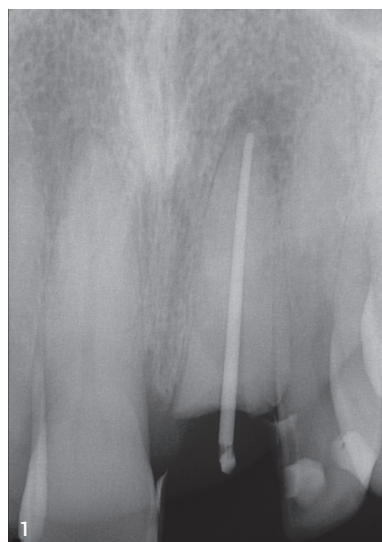
**Abb. 1:** Masterpoint-Aufnahme, Restzahn gut zu beurteilen. (Foto: © Dr. Goetz Parloh) **Abb. 2:** Deswegen reinigten wir den Zahn mit einer nicht fluoridhaltigen Paste von Resten temporären Zementes. (Foto: © Dr. Goetz Parloh) **Abb. 3:** Ausgangssituation: Lithiumdisilikat-Glaskeramikkrone. **Abb. 4:** Gegenüberstellung der Verfärbungsabdeckung mit ZrO<sub>2</sub>/Interner Liner Technik & LS2 weiß opaker Rohling. **Abb. 5:** Präparation Zahn 21. **Abb. 6:** Interne Beschichtung des Zirkonoxid-Gerüsts zur Abdeckung der marginalen Verfärbung.

Deswegen revidierte unsere Endodontologin die imperfekte Wurzelfüllung und wir stabilisierten den Zahn mit einem Glasfaserstift (Abb. 1). Wir hielten die Grundsätze von

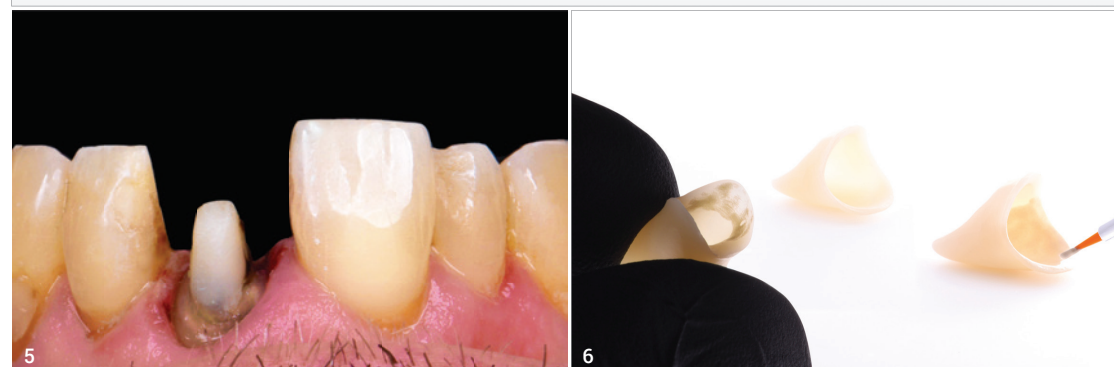
### Zirkonoxid Gerüst

Hier verschafft man sich einige Vorteile, wenn ein Keramikopaker intern aufgetragen wird. Die externe Oberfläche des Gerüsts bleibt durch diese Vorgehensweise unberührt und man kann das Material seiner Wahl zur keramischen Beschichtung nutzen. Außerdem können, dank dieser Vorgehensweise, Zirkonoxid-Gerüstmaterialien gewählt werden, die bereits eine höhere Transparenz aufweisen, da die Abdeckung der Verfärbung nicht über die Opazität des Gerüstmaterials

reguliert wird. Diese transparenteren Multilayer-Zirkonoxide (GQ Quattro Disc Space) unterstützen den Lichtfluss der folgenden Keramikschicht und führen zu einem ästhetischeren Resultat. Der Versuch, den Untergrund über Kompositopaker oder opake Zemente nach Fertigstellung der Restauration zu kaschieren, wird dazu führen, dass Lichtfluss und Farbton der vollkeramischen Restauration nachträglich verändert werden. Dies würde bedeuten, dass zur Einprobe das endgültige Resultat nicht vorhersehbar wäre.

Ausschließlich eine stark gesättigte opake Schicht kann solch eine Verfärbung hundertprozentig blocken. Hierzu wird ein spezieller Keramikliner genutzt, der diese Ab-

deckung ermöglicht. Der Verfärbungsgrad der Präparation gibt die benötigte Schichtstärke des Opakers vor. Diese liegt bei ca. 0,08 mm und sollte während der CAD-Konstruktion berücksichtigt werden. Die Anhebung des Zementspaltes um diesen Wert während der CAD-Konstruktion reicht für den geplanten Opakerauftrag aus. Nach dem Sinterprozess des Gerüstrohlings wird das Zirkonoxid-Gerüst aufgeschliffen und anschließend mit dem internen Liner versehen (Abb. 6). Nach dem ersten Linerbrand erfolgt die visuelle Kontrolle und bei Bedarf ein zweiter Linerbrand. Nach der Sinterung folgt die Passungskontrolle auf dem Gipsstumpf. Da die Verfärbung nun neutralisiert wurde, kann die keramische Schichtung erfolgen.
