# Vollkeramische Restauration an Zahn 21

Ein Anwenderbericht von ZTM Moritz Pohlig, mit zahnmedizinischer Einbettung von Dr. Goetz Parloh.

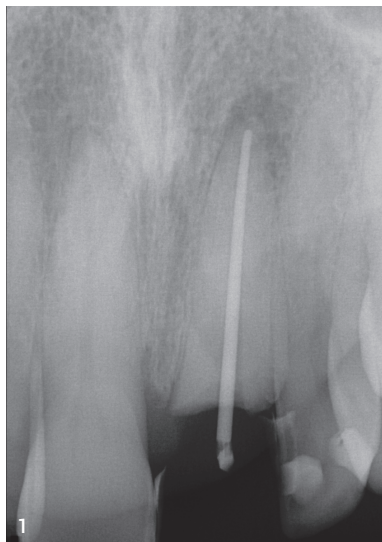
**Abb. 1:** Masterpoint-Aufnahme, Restzahn gut zu beurteilen. (Foto: © Dr. Goetz Parloh) **Abb. 2:** Deswegen reinigten wir den Zahn mit einer nicht fluoridhaltigen Paste von Resten temporären Zementes. (Foto: © Dr. Goetz Parloh) **Abb. 3:** Ausgangssituation: Lithiumdisilikat-Glaskeramikkrone. **Abb. 4:** Gegenüberstellung der Verfärbungsabdeckung mit ZrO<sub>2</sub>/Interner Liner Technik & LS2 weiß opaker Rohling. **Abb. 5:** Präparation Zahn 21. **Abb. 6:** Interne Beschichtung des Zirkonoxid-Gerüsts zur Abdeckung der marginalen Verfärbung.

Deswegen revidierte unsere Endodontologin die imperfekte Wurzelfüllung und wir stabilisierten den Zahn mit einem Glasfaserstift (Abb. 1). Wir hielten die Grundsätze von

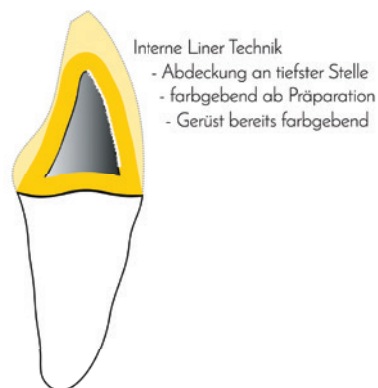
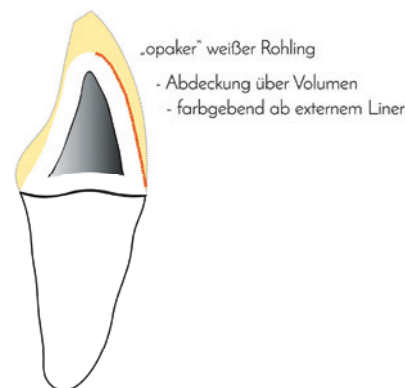
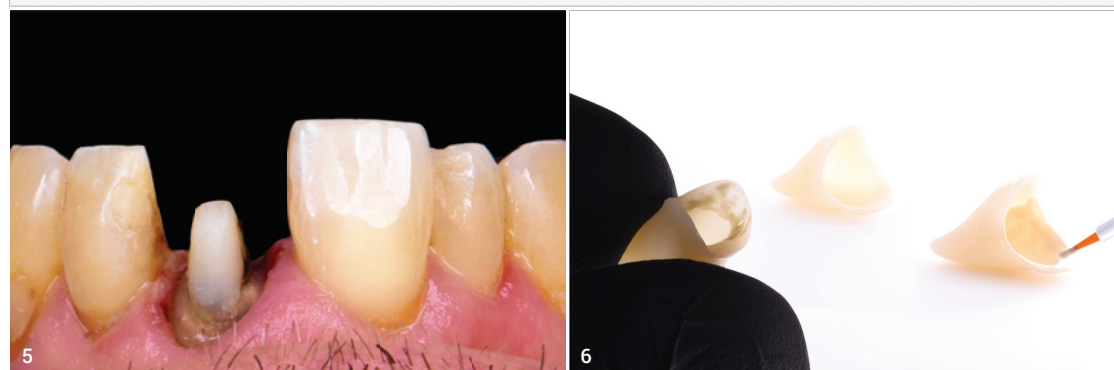
### Zirkonoxid Gerüst

## Regulierung von Helligkeit und Farbton bei Präparationsverfärbungen

Ausschließlich eine stark gesättigte opake Schicht kann solch eine Verfärbung hundertprozentig blocken. Hierzu wird ein spezieller Keramikliner genutzt, der diese Ab-

deckung ermöglicht. Der Verfärbungsgrad der Präparation gibt die benötigte Schichtstärke des Opakers vor. Diese liegt bei ca. 0,08 mm und sollte während der CAD-Konstruktion berücksichtigt werden. Die Anhebung des Zementspaltes um diesen Wert während der CAD-Konstruktion reicht für den geplanten Opakerauftrag aus. Nach dem Sinterprozess des Gerüstrohlings wird das Zirkonoxid-Gerüst aufgeschliffen und anschließend mit dem internen Liner versehen (Abb. 6). Nach dem ersten Linerbrand erfolgt die visuelle Kontrolle und bei Bedarf ein zweiter Linerbrand. Nach der Sinterung folgt die Passungskontrolle auf dem Gipsstumpf. Da die Verfärbung nun neutralisiert wurde, kann die keramische Schichtung erfolgen.

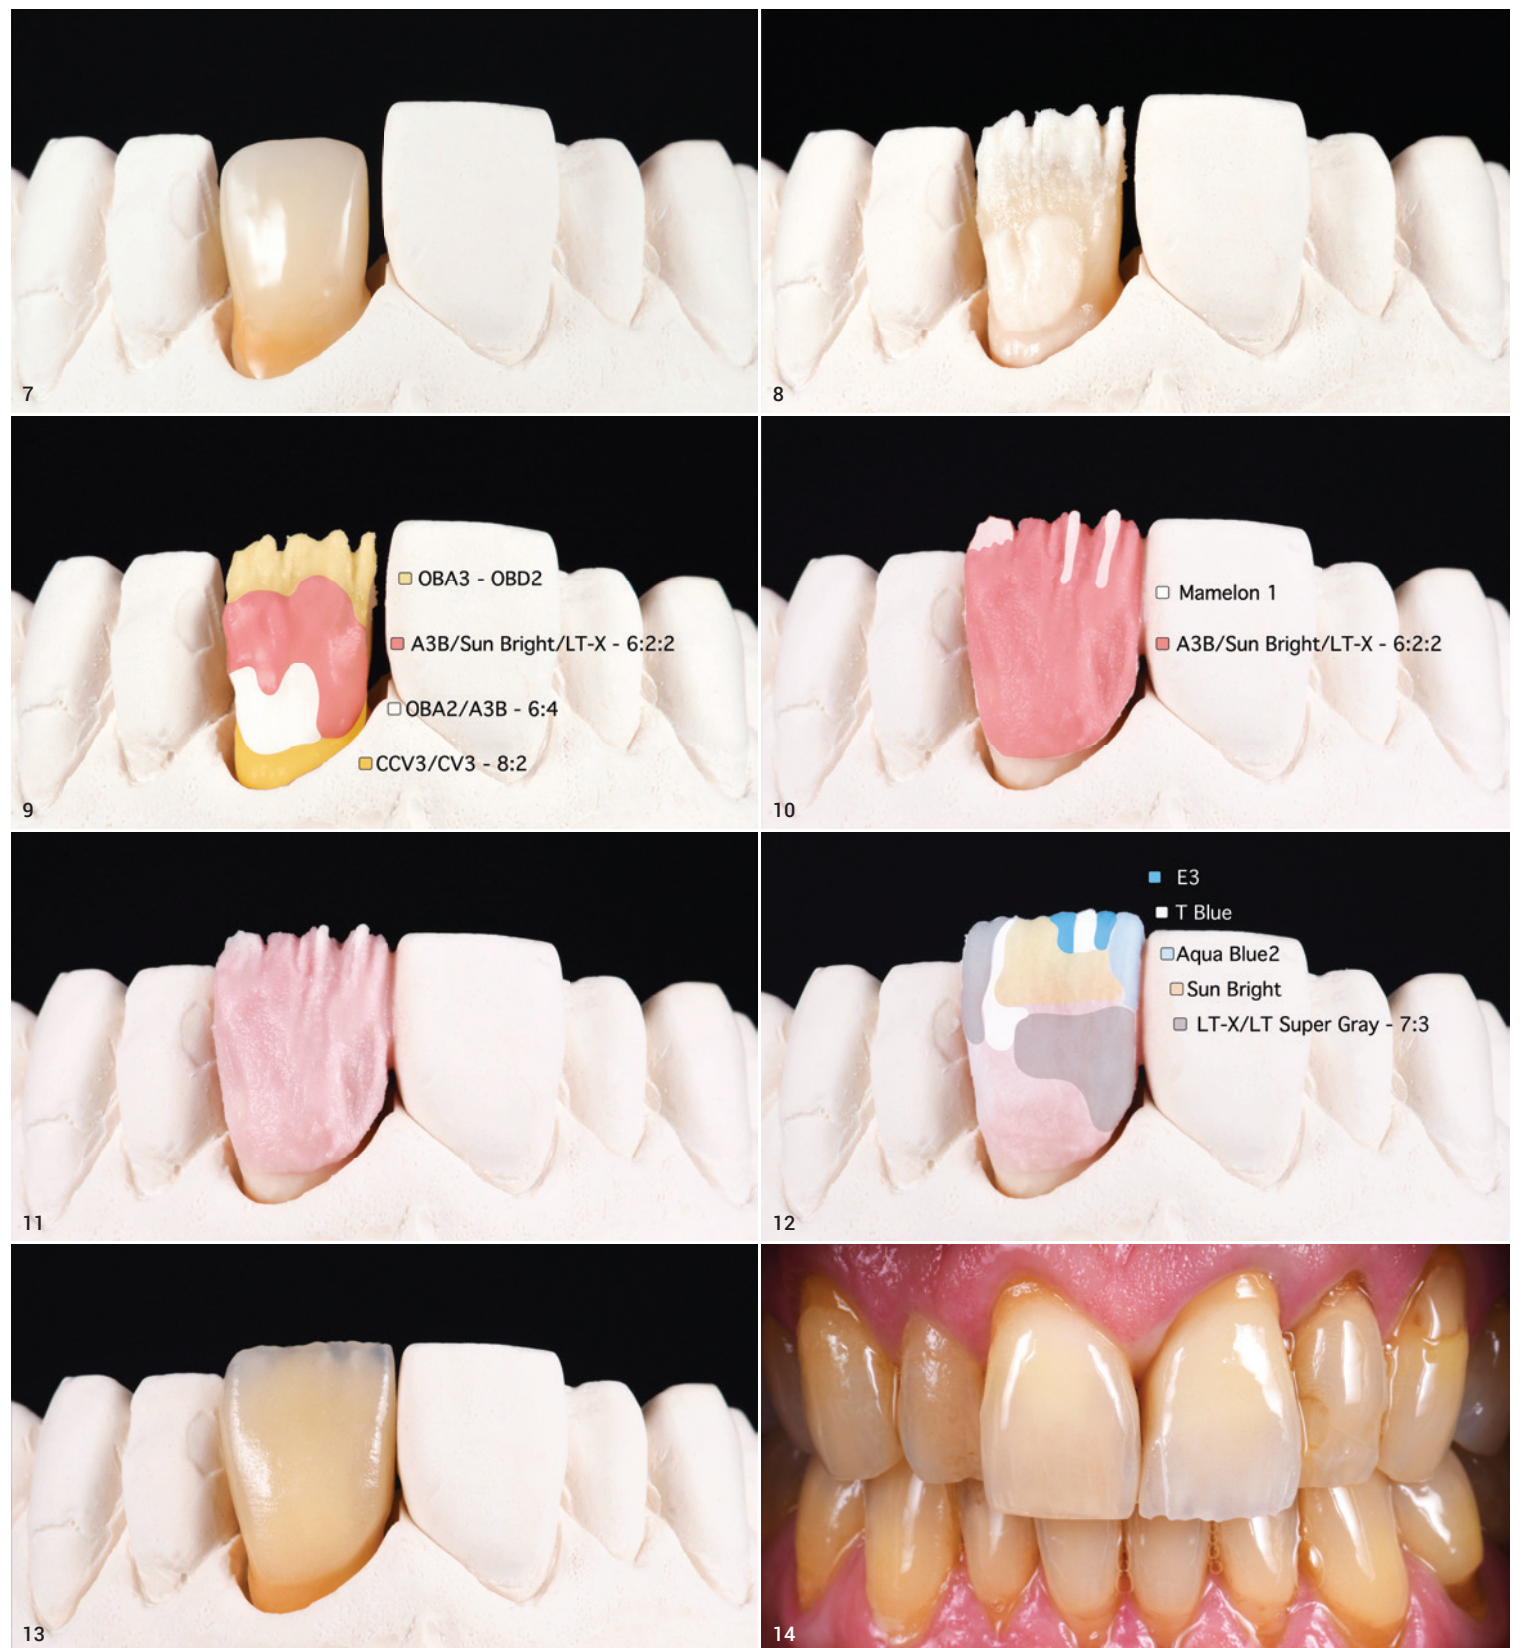
Abb. 7: Shade Base Stain – externer Linerauftrag. Abb. 8–13: Keramische Schichtung. Abb. 14: Keramikkrone nach dem ersten Dentinbrand.

Zugabe der Internal Stain-Malfarben intensiviert werden (Abb. 7). Der chromatische, transparente Zahnhalsbereich wird mit den Halsmassen CCV3 und CV3 geschichtet. In der Regel reichen die Dentinmassen des Keramiksystems aus, um auch ohne ein weiteres Abmischen auszukommen. Bei Einzelzahnrestorationen im Frontzahnbereich sind Nuancen entscheidend. Hierzu kann über das Einmischen der Lustermassen in die Dentinmassen eine Anpassung erfolgen.

Um bei dem beschriebenen Fall den Farbton und die Transparenz des Dentinkörpers nachzuempfinden, wird der Grunddentin (A3B) mit den Lustermassen Sun Bright und LT-X abgemischt. Der opakere Dentinbereich im marginalen Anteil wird mit einer Mischung Opakdentin (OBA2) und Dentin (A3B) erzielt.

Die Enamel- und Lustermassen können, ohne weiteres Abmischen, nach dem Cut-back eingesetzt werden und führen inzisal zu einer natürlichen Transparenz (Abb. 8–13).

Nach dem ersten Dentinbrand erfolgt die Anprobe und Beurteilung der Schichtung am Patienten (Abb. 14). Auch hier empfiehlt es sich, Fotos der Situation zu erstellen, um evtl. Defizite und mögliche Schichtkorrekturen auf dem Bildschirm besser ausmachen zu können.
