# Vollkeramische Restauration an Zahn 21

Ein Anwenderbericht von ZTM Moritz Pohlig, mit zahnmedizinischer Einbettung von Dr. Goetz Parloh.

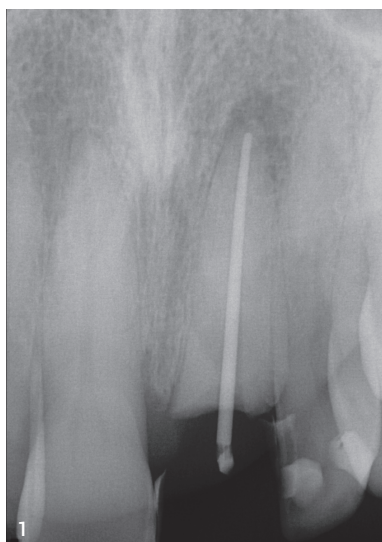
**Abb. 1:** Masterpoint-Aufnahme, Restzahn gut zu beurteilen. (Foto: © Dr. Goetz Parloh) **Abb. 2:** Deswegen reinigten wir den Zahn mit einer nicht fluoridhaltigen Paste von Resten temporären Zementes. (Foto: © Dr. Goetz Parloh) **Abb. 3:** Ausgangssituation: Lithiumdisilikat-Glaskeramikkrone. **Abb. 4:** Gegenüberstellung der Verfärbungsabdeckung mit ZrO<sub>2</sub>/Interner Liner Technik & LS2 weiß opaker Rohling. **Abb. 5:** Präparation Zahn 21. **Abb. 6:** Interne Beschichtung des Zirkonoxid-Gerüsts zur Abdeckung der marginalen Verfärbung.

Deswegen revidierte unsere Endodontologin die imperfekte Wurzelfüllung und wir stabilisierten den Zahn mit einem Glasfaserstift (Abb. 1). Wir hielten die Grundsätze von

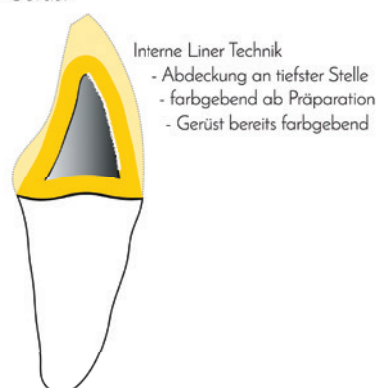
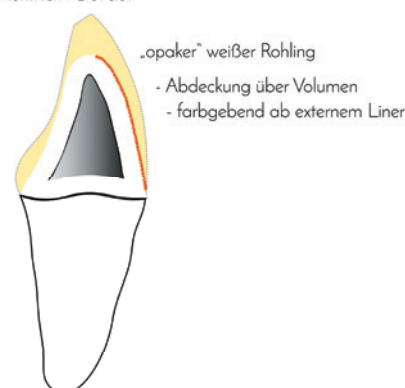
### Zirkonoxid Gerüst

### Lithium Disilikat Gerüst

Ausschließlich eine stark gesättigte opake Schicht kann solch eine Verfärbung hundertprozentig blocken. Hierzu wird ein spezieller Keramikliner genutzt, der diese Ab-

deckung ermöglicht. Der Verfärbungsgrad der Präparation gibt die benötigte Schichtstärke des Opakers vor. Diese liegt bei ca. 0,08 mm und sollte während der CAD-Konstruktion berücksichtigt werden. Die Anhebung des Zementspaltes um diesen Wert während der CAD-Konstruktion reicht für den geplanten Opakerauftrag aus. Nach dem Sinterprozess des Gerüstrohlings wird das Zirkonoxid-Gerüst aufgeschliffen und anschließend mit dem internen Liner versehen (Abb. 6). Nach dem ersten Linerbrand erfolgt die visuelle Kontrolle und bei Bedarf ein zweiter Linerbrand. Nach der Sinterung folgt die Passungskontrolle auf dem Gipsstumpf. Da die Verfärbung nun neutralisiert wurde, kann die keramische Schichtung erfolgen.

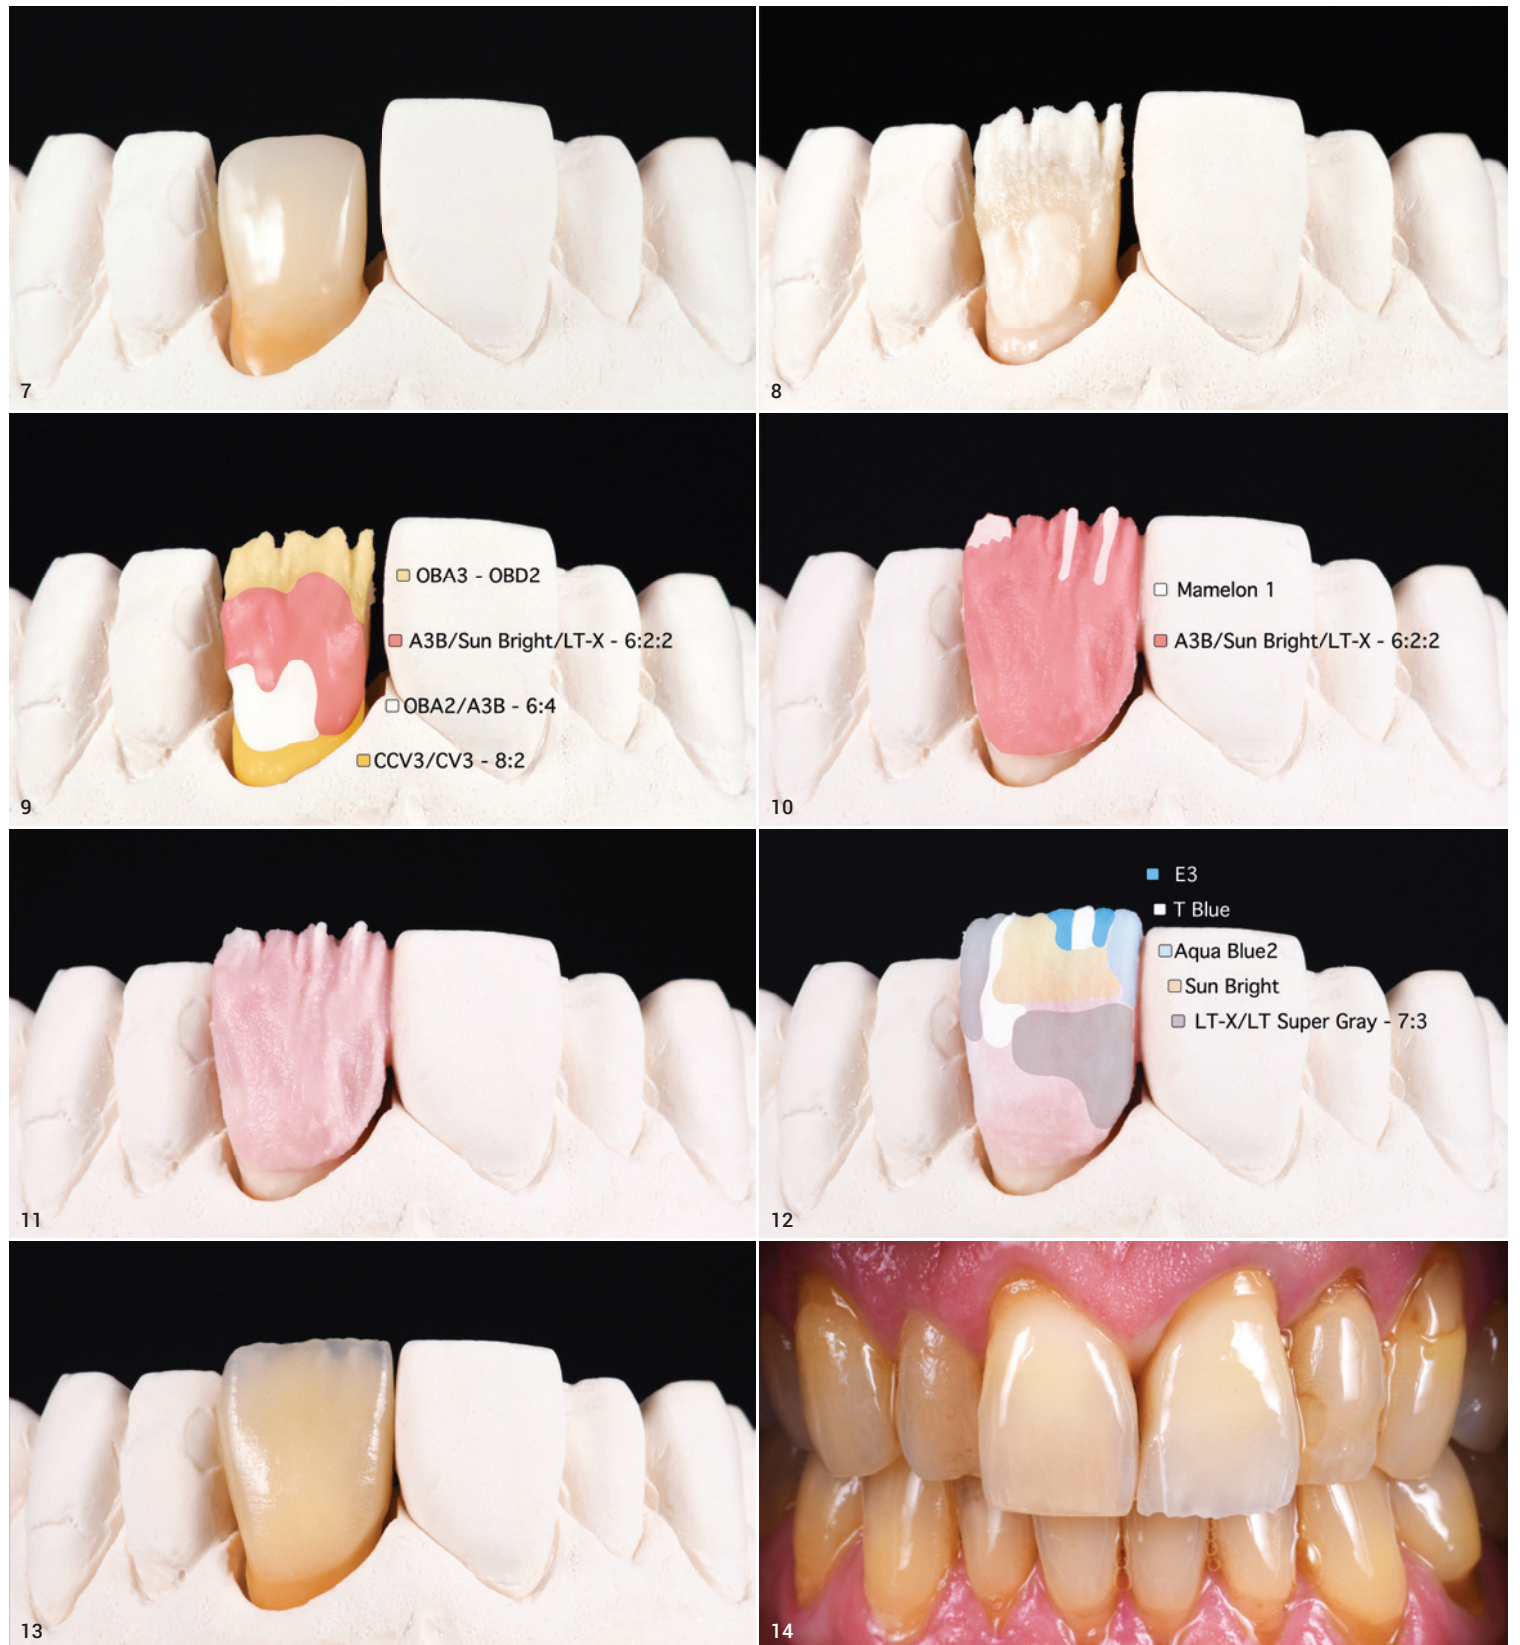
Abb. 7: Shade Base Stain – externer Linerauftrag. Abb. 8–13: Keramische Schichtung. Abb. 14: Keramikkrone nach dem ersten Dentinbrand.

Zugabe der Internal Stain-Malfarben intensiviert werden (Abb. 7). Der chromatische, transparente Zahnhalsbereich wird mit den Halsmassen CCV3 und CV3 geschichtet. In der Regel reichen die Dentinmassen des Keramiksystems aus, um auch ohne ein weiteres Abmischen auszukommen. Bei Einzelzahnrestorationen im Frontzahnbereich sind Nuancen entscheidend. Hierzu kann über das Einmischen der Lustermassen in die Dentinmassen eine Anpassung erfolgen.

Um bei dem beschriebenen Fall den Farbton und die Transparenz des Dentinkörpers nachzuempfinden, wird der Grunddentin (A3B) mit den Lustermassen Sun Bright und LT-X abgemischt. Der opakere Dentinbereich im marginalen Anteil wird mit einer Mischung Opakdentin (OBA2) und Dentin (A3B) erzielt.

Die Enamel- und Lustermassen können, ohne weiteres Abmischen, nach dem Cut-back eingesetzt werden und führen inzisal zu einer natürlichen Transparenz (Abb. 8–13).

Nach dem ersten Dentinbrand erfolgt die Anprobe und Beurteilung der Schichtung am Patienten (Abb. 14). Auch hier empfiehlt es sich, Fotos der Situation zu erstellen, um evtl. Defizite und mögliche Schichtkorrekturen auf dem Bildschirm besser ausmachen zu können.

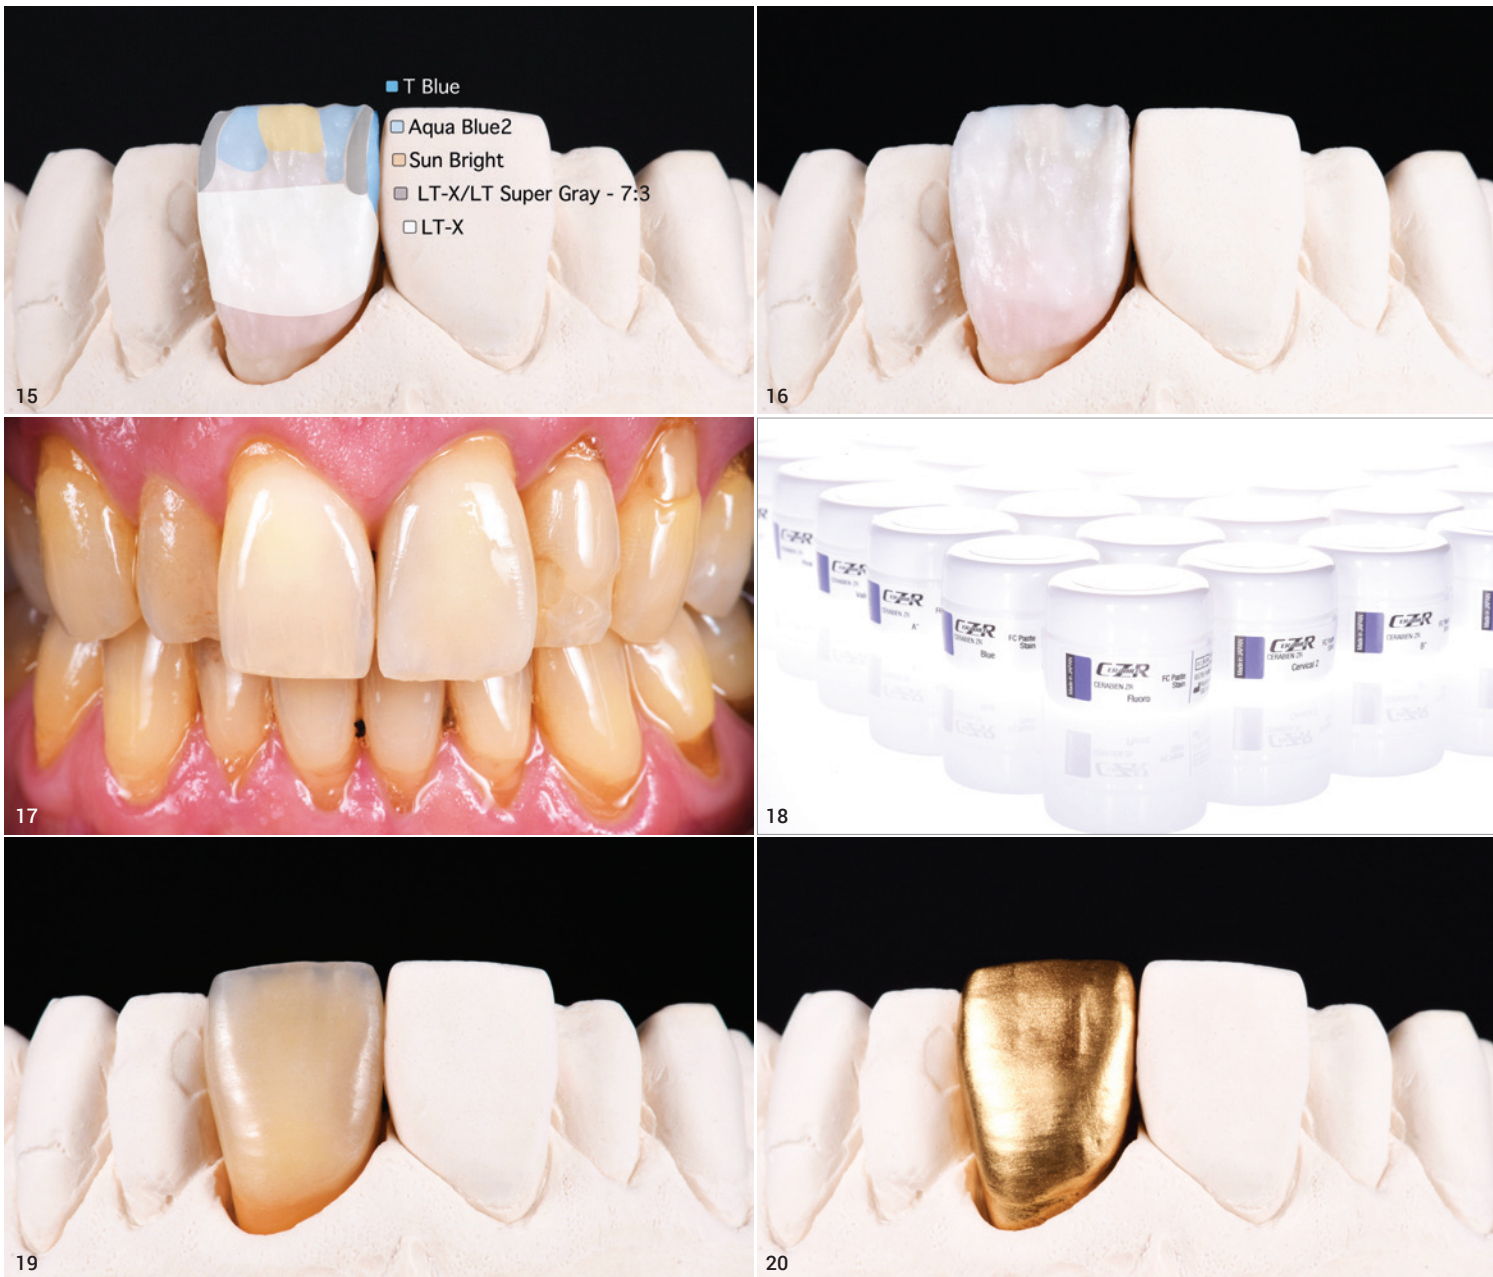
Abb. 15 und 16: Keramische Schichtung. Abb. 17: Anprobe der Krone nach dem zweiten Dentinbrand. Abb. 18: Zirkonoxid-Malfarben Kuraray Noritake CZR FC Paste Stain. Abb. 19: Keramikkrone nach dem Glasurbrand. Abb. 20: Anpassung und Kontrolle der Oberfläche und Textur. Abb. 21: Restauration Zahn 21 – GQ Quattro Disc Space & Kuraray Noritake CZR.

Die Nachbildung der Schmelzsprünge und internen Charakteristika erfolgt mit Internal Stain-Malfarben und einem temperaturreduzierten Zwischenbrand. Der anschließende Korrekturbrand mit Lustermassen führt zur Verbesserung der Transparenz und verstärkt die Tiefenwirkung (Abb. 15 und 16).

Es folgt eine weitere Anprobe nach dem Korrekturbrand. Da Aufteilung, Volumen und Anordnung der Keramikmassen einen harmonischen Eindruck machen, kann die Ausarbeitung der Restauration vorgenommen werden (Abb. 17). Für den finalen Glanz-/Glasurbrand dient die Kuraray Noritake CZR FC Paste Stain als externe Malfarbe und Glasurmasse (Abb. 18). Diese Glasurmasse ist speziell für den Einsatz zur Individualisierung monolithischer Zirkonoxidkronen entwickelt worden, es können aber auch keramisch geschichtete Kronen glasiert und falls nötig farblich korrigiert werden. Da die keramisch geschichtete Krone sich schon sehr gut an die Nachbarbezaehlung adaptiert, genügt ein reiner Glasurbrand ohne Farbkorrektur zur Fertigstellung (Abb. 19 und 20).
