Vollkeramische Restauration an Zahn 21

Ein Anwenderbericht von ZTM Moritz Pohlig, mit zahnmedizinischer Einbettung von Dr. Goetz Parloh.

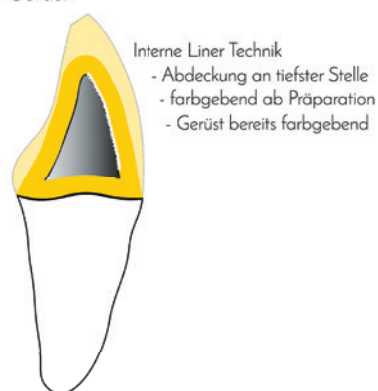
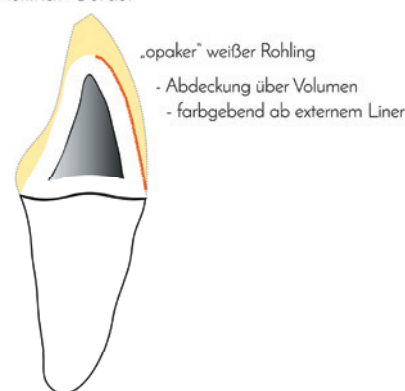
Regulierung von Helligkeit und Farbton bei Präparationsverfärbungen

Zirkonoxid Gerüst

Lithium Disilikat Gerüst
