Vollkeramische Restauration an Zahn 21

Ein Anwenderbericht von ZTM Moritz Pohlig, mit zahnmedizinischer Einbettung von Dr. Goetz Parloh.

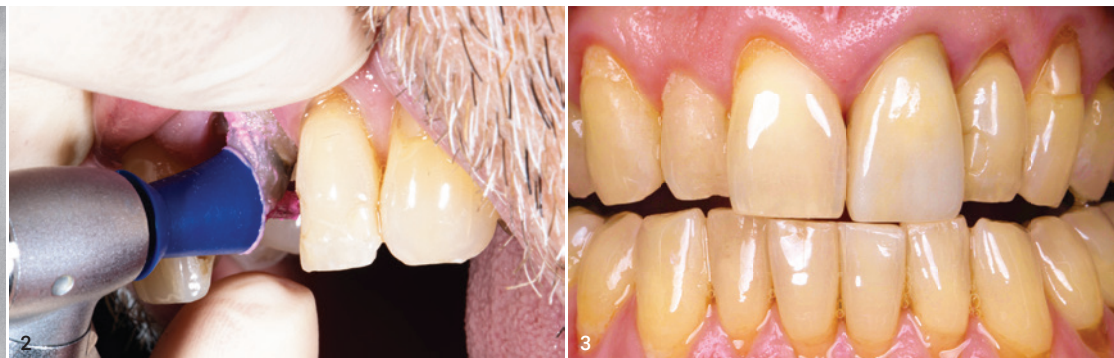
Regulierung von Helligkeit und Farbton bei Präparationsverfärbungen

Zirkonoxid Gerüst

Lithium Disilikat Gerüst

Obwohl der beschriebene Fall lediglich im marginalen Bereich eine gräuliche Verfärbung aufwies, verdeutlicht die Ausgangssituation, dass dies ausreicht, um die Gesamtrestauration stark zu beeinflussen (Abb. 5).

Ausschließlich eine stark gesättigte opake Schicht kann solch eine Verfärbung hundertprozentig blocken. Hierzu wird ein spezieller Keramikliner genutzt, der diese Ab-

deckung ermöglicht. Der Verfärbungsgrad der Präparation gibt die benötigte Schichtstärke des Opakers vor. Diese liegt bei ca. 0,08 mm und sollte während der CAD-Konstruktion berücksichtigt werden. Die Anhebung des Zementspaltes um diesen Wert während der CAD-Konstruktion reicht für den geplanten Opakerauftrag aus. Nach dem Sinterprozess des Gerüstrohlings wird das Zirkonoxid-Gerüst aufgeschliffen und anschließend mit dem internen Liner versehen (Abb. 6). Nach dem ersten Linerbrand erfolgt die visuelle Kontrolle und bei Bedarf ein zweiter Linerbrand. Nach der Sinterung folgt die Passungskontrolle auf dem Gipsstumpf. Da die Verfärbung nun neutralisiert wurde, kann die keramische Schichtung erfolgen.
