Einfache Farbkombinationen für ästhetische Restaurationen

Frontzahnrestaurationen – erstellt in Einfarb- und Mehrfarb-Techniken. Von Dr. med. dent. Wallid Boujemaa, Bordeaux, Frankreich.

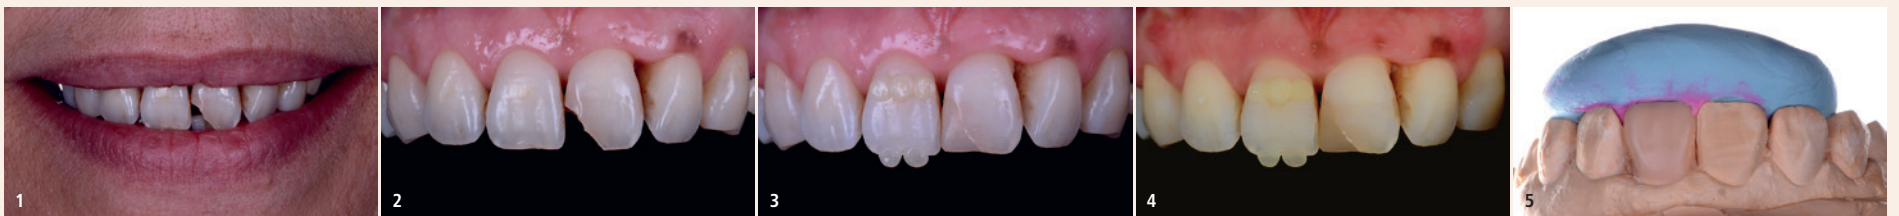
Abb. 1 und 2: Ausgangssituation.

Abb. 3 und 4: Farbauswahl mittels Composite-Plättchen-Technik; aufgenommen mit und ohne Polarisationsfilter.

Abb. 5: Das Wax-up ermöglicht die Herstellung eines palatinalen Silikonsschlüssels.

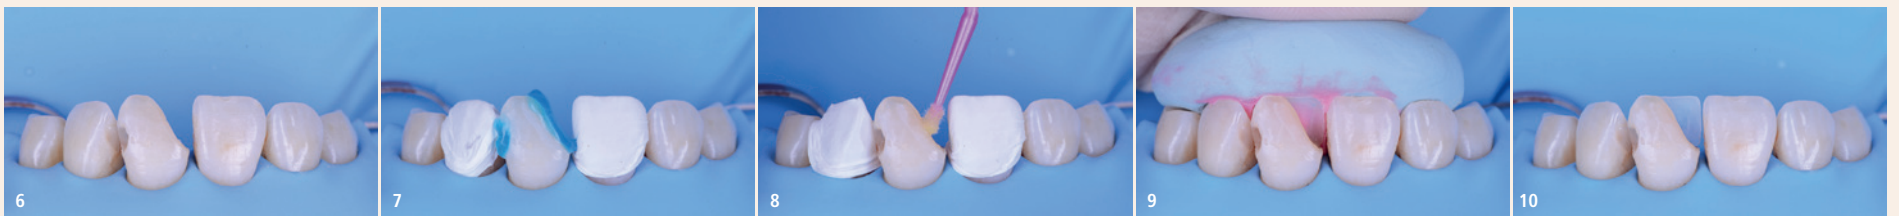
Abb. 6: Isolation des Behandlungsfeldes mit Kofferdam.

Abb. 7: Selektive Schmelzätzung mit 37-prozentiger Phosphorsäure für 10 Sekunden.

Abb. 8: Applikation des Universaladhäsivs G-Premio BOND (GC).

Abb. 9 und 10: Aufbau der palatinalen Schmelzwand mit der Schmelzfarbe Junior Enamel (JE, G-ænial A'CHORD, GC).

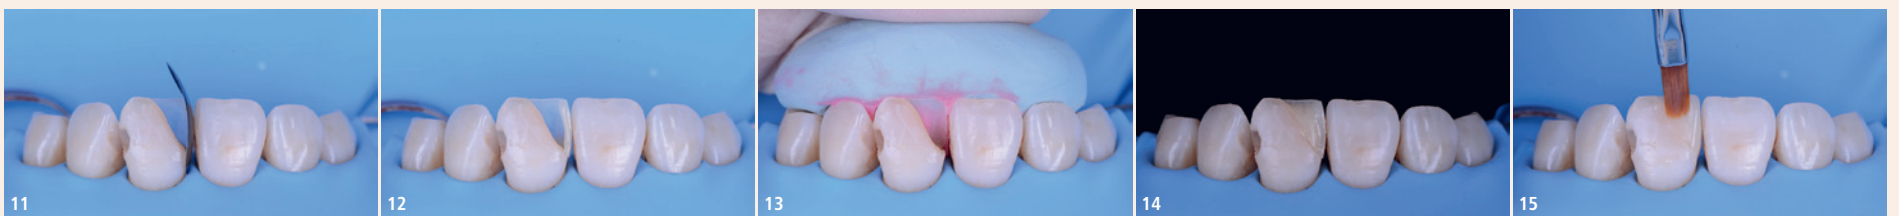
Abb. 11 und 12: Aufbau der mesialen Wand mit einer Schmelzfarbe unter Einsatz einer Teilmatrize (LumiContrast®, Polydentia)

Abb. 13: Modellation des Dentinkerns mit opaker Dentinfarbe AO2 (G-ænial A'CHORD, GC).

Abb. 14: Einsatz der Farbe A2 (G-ænial A'CHORD, GC).

Abb. 15: Ausarbeitung der labialen Schmelzoberfläche (Farbe JE) mit einem Pinsel.

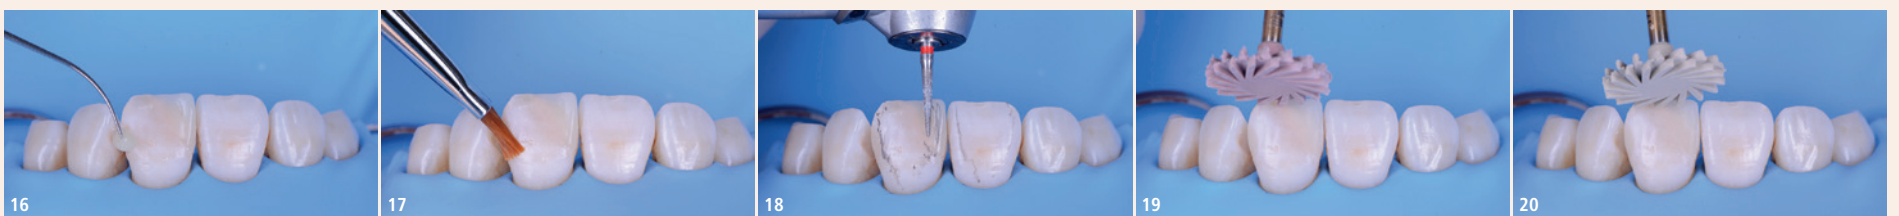
Abb. 16: Versorgung der distalen Kavität mit einer Core-Farbe mittlerer Opazität (G-ænial A'CHORD, A2, GC).

Abb. 17: Einsatz eines in Modellierflüssigkeit (Modeling Liquid, GC) getränkten Pinsels. Die Flüssigkeit vereinfacht das Formen und Anpassen von Composites.

Abb. 18: Einbringen der Makro-Struktur in die Restaurationsoberfläche mit einer roten Flamme.

Abb. 19: Vorpoltur mit dem pinken Rad des zweistufigen Poliersystems DIACOMP® PLUS TWIST (EVE).

Abb. 20: Politur mit dem beige Silikonrad des Poliersystems DIACOMP® PLUS TWIST (EVE).

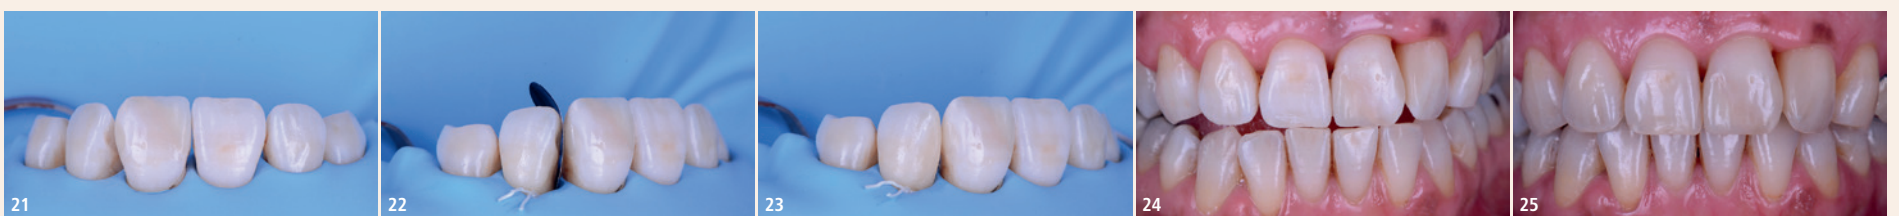
Abb. 21: Zustand der Oberfläche nach Ausarbeitung und Politur.

Abb. 22 und 23: Reduktion des schwarzen Dreiecks mit einer Core-Farbe mittlerer Opazität (A2).

Abb. 24: Behandlungsergebnis unmittelbar nach Kofferdam-Entfernung.

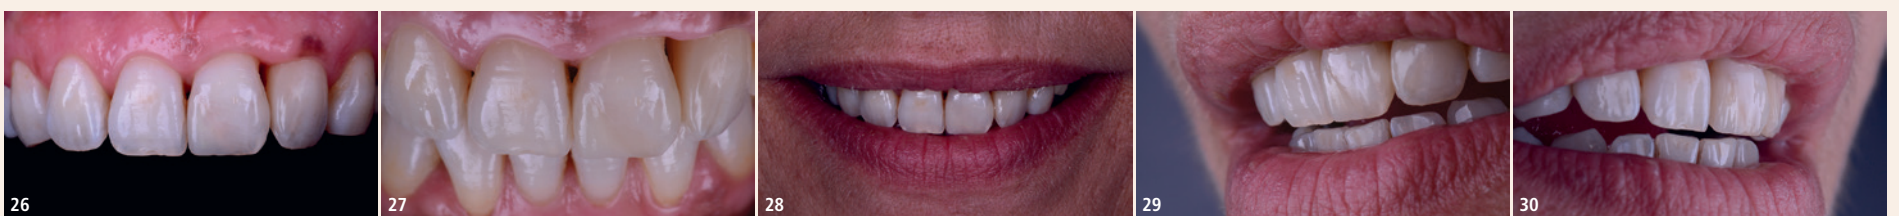
Abb. 25 bis 30: Behandlungsergebnis eine Woche nach Behandlungsabschluss.
