Vollkeramische Restauration an Zahn 21

Ein Anwenderbericht von ZTM Moritz Pohl, mit zahnmedizinischer Einbettung von Dr. Goetz Parloh

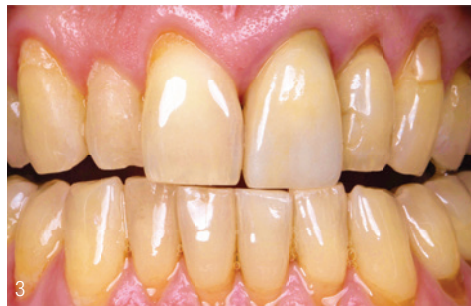
Abb. 1: Masterpoint-Aufnahme, Restzahn gut zu beurteilen. (Foto: © Dr. Goetz Parloh) **Abb. 2:** Reinigung des Zahns mit einer nicht fluoridhaltigen Paste von Resten temporären Zements. (Foto: © Dr. Goetz Parloh) **Abb. 3:** Ausgangssituation: Lithiumdisilikat-Glaskeramikkrone.

ZTM Moritz Pohlig: Vor einigen Jahren wurde Zahn 21 mit einer individuell geschichteten Lithiumdisilikat-Glaskeramikkrone versorgt. Der gräulich schimmernde marginale Bereich der Krone ließ deutlich erkennen, dass die Verfärbung des Untergrundes mit dem gewählten Material für den ausführenden Zahntechniker nicht in den Griff zu bekommen war (Abb. 3). In vielen Fällen reicht die Sättigung und Opazität der Lithiumdisilikat-Glaskeramiken nicht aus, um devital dunkel verfärbte Bereiche der Präparationen zu kaschieren.

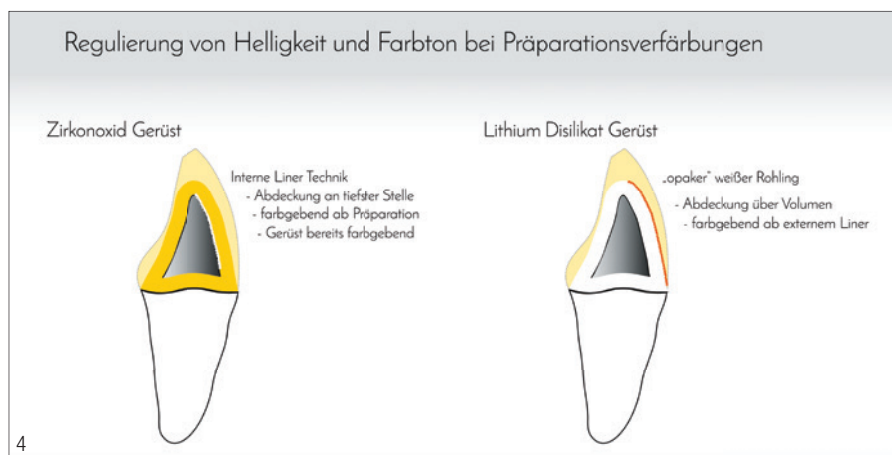
Ein möglicher Lösungsweg im Bereich der Lithiumdisilikat-Glaskeramik wäre es, einen deutlich opakeren Pressrohling zu nutzen. Dies hätte aber zur Folge, dass die verbleibende keramische Schichtung, die benötigt wird, um die Nachbarbe-zahnung zu kopieren, durch die Gerüstmindeststärke reduziert wird. In der Regel bedeutet dies eine Schichtstärke von (je nach Hersteller) etwa 0,5–0,7 mm, die nahezu opak weiß ist (Abb. 4). Da nach Präparation eines Frontzahns der Zahntechniker fast immer mit den gegebenen

Abb. 4: Gegenüberstellung der Verfärbungsabdeckung mit ZrO_2 /Interner Liner Technik & LS2 weiß-opaker Rohling. **Abb. 5:** Präparation Zahn 21. **Abb. 6:** Interne Beschichtung des Zirkonoxid-Gerüsts zur Abdeckung der marginalen Verfärbung.

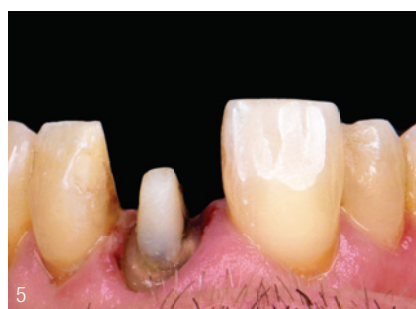
ren Resultat. Der Versuch, den Untergrund über Komposit-Opaker oder opake Zemente nach Fertigstellung der Restauration zu kaschieren, wird dazu führen, dass Lichtfluss und Farbton der vollkeramischen Restauration nachträglich verändert werden. Dies würde bedeuten, dass zur Einprobe das endgültige Resultat nicht vorhersagbar wäre. Obwohl der beschriebene Fall lediglich im marginalen Bereich eine gräuliche Verfärbung aufwies, verdeutlicht die Ausgangssituation, dass dies ausreicht, um die Gesamtrestauration stark zu beeinflussen (Abb. 5). Ausschließlich eine stark gesättigte opake Schicht kann solch eine Verfä-

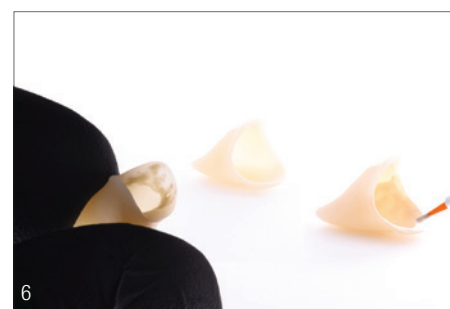
rbung hundertprozentig blocken. Hierzu wird ein spezieller Keramikliner genutzt, der diese Abdeckung ermöglicht. Der Verfärbungsgrad der Präparation gibt die benötigte Schichtstärke des Opakers vor. Diese liegt bei ca. 0,08mm und sollte während der CAD-Konstruktion berücksichtigt werden. Die Anhebung des Zementspalts um diesen Wert während der CAD-Konstruktion reicht für den geplanten Opakerauftrag aus. Nach dem Sinterprozess des Gerüstrolings wird das Zirkonoxid-Gerüst aufgepasst, mit 50my Aluminiumoxid gestrahlt und anschließend mit dem internen Liner versehen (Abb. 6). Nach dem ersten Linerbrand

erfolgt die visuelle Kontrolle und bei Bedarf ein zweiter Linerbrand. Nach der Sinterung folgt die Passungskontrolle auf dem Gipsstumpf. Da die Verfärbung nun neutralisiert wurde, kann die keramische Schichtung erfolgen.

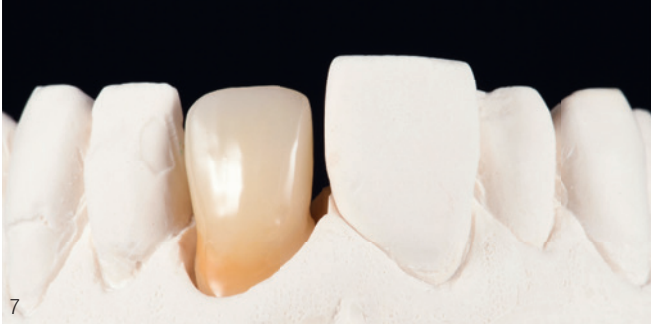
Abb. 7: Shade Base Stain – externer Linerauftrag. **Abb. 8–13:** Keramische Schichtung. **Abb. 14:** Keramikkrone nach dem ersten Dentinbrand. **Abb. 15 und 16:** Keramische Schichtung.

Um den bestmöglichen Verbund zwischen Gerüst und Schichtkeramik zu erzielen, erfolgt ein Linerauftrag mit den Shade Base Stain-Massen. Die mit dem IS liquid angemischten Massen können durch Zugabe der Internal Stain-Malfarben intensiviert werden (Abb. 7).
