Vollkeramische Restauration an Zahn 21

Ein Anwenderbericht von ZTM Moritz Pohl, mit zahnmedizinischer Einbettung von Dr. Goetz Parloh

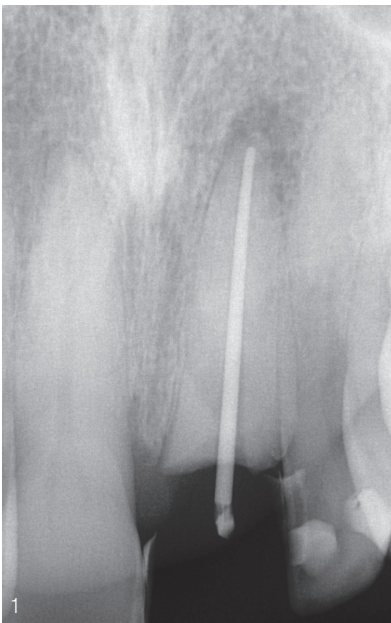
Abb. 1: Masterpoint-Aufnahme, Restzahn gut zu beurteilen. (Foto: © Dr. Goetz Parloh) **Abb. 2:** Reinigung des Zahns mit einer nicht fluoridhaltigen Paste von Resten temporären Zements. (Foto: © Dr. Goetz Parloh) **Abb. 3:** Ausgangssituation: Lithiumdisilikat-Glaskeramikkrone.

Deswegen revidierte unsere Endodontologin die imperfekte Wurzelfüllung, und wir stabilisierten den Zahn mit einem Glasfaserstift (Abb. 1). Wir hielten die Grundsätze von Prof. Martin Trope, Philadelphia, ein und setzten den Stift zwar fast 10 mm unter die Schmelz-Zement-Grenze, hohlten den Kanal jedoch nicht

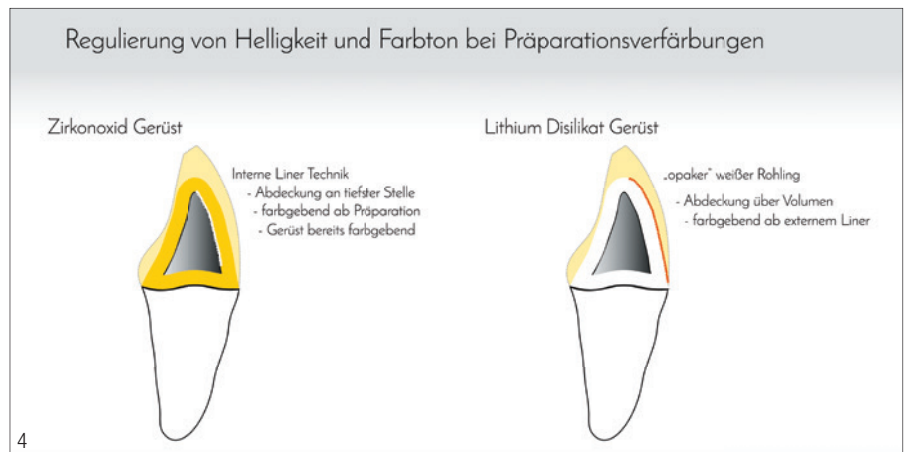
Abb. 4: Gegenüberstellung der Verfärbungsabdeckung mit ZrO_2 /Interner Liner Technik & LS2 weiß-opaker Rohling. **Abb. 5:** Präparation Zahn 21. **Abb. 6:** Interne Beschichtung des Zirkonoxid-Gerüsts zur Abdeckung der marginalen Verfärbung.

Ein möglicher Lösungsweg im Bereich der Lithiumdisilikat-Glaskeramik wäre es, einen deutlich opakeren Pressrohling zu nutzen. Dies hätte aber zur Folge, dass die verbleibende keramische Schichtung, die benötigt wird, um die Nachbarbe-zahnung zu kopieren, durch die Gerüstmindeststärke reduziert wird. In der Regel bedeutet dies eine Schichtstärke von (je nach Hersteller) etwa 0,5–0,7 mm, die nahezu opak weiß ist (Abb. 4). Da nach Präparation eines Frontzahns der Zahntechniker fast immer mit den gegebenen

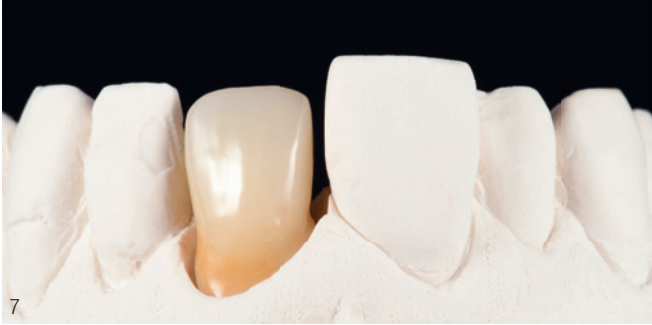
Abb. 7: Shade Base Stain – externer Linerauftrag. **Abb. 8–13:** Keramische Schichtung. **Abb. 14:** Keramikkrone nach dem ersten Dentinbrand. **Abb. 15 und 16:** Keramische Schichtung.

Um den bestmöglichen Verbund zwischen Gerüst und Schichtkeramik zu erzielen, erfolgt ein Linerauftrag mit den Shade Base Stain-Massen. Die mit dem IS liquid angemischten Massen können durch Zugabe der Internal Stain-Malfarben intensiviert werden (Abb. 7).

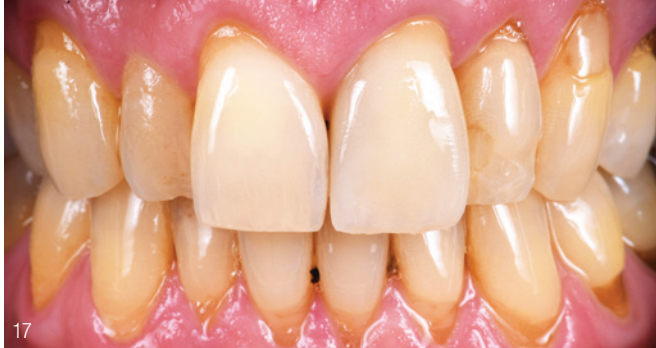
17

Abb. 17: Anprobe der Krone
nach dem zweiten Dentinbrand.
Abb. 18: Zirkonoxid-Malfarben
Kuraray Noritake CZR FC Paste
Stain. **Abb. 19:** Keramikkrone
nach dem Glasurebrand. **Abb. 20:**
Anpassung und Kontrolle der
Oberfläche und Textur. **Abb. 21:**
Restauration Zahn 21 – GQ
Quattro Disc Space & Kuraray
Noritake CZR.

Es folgt eine weitere Anprobe nach dem Korrekturbrand. Da Aufteilung, Volumen und Anordnung der Keramikmassen einen harmonischen Eindruck machen, kann die Ausarbeitung der Restauration vorgenommen werden (Abb. 17).
