Frontzahnmatrizen – entscheidend für korrekte anatomische Form und Funktion bei Restaurationen

Eine einfache Matrizze, die für Frontzahnrestaurationen entwickelt wurde. Ein Fallbericht von Troy Schmedding DDS, AAACD, Walnut Creek, USA.

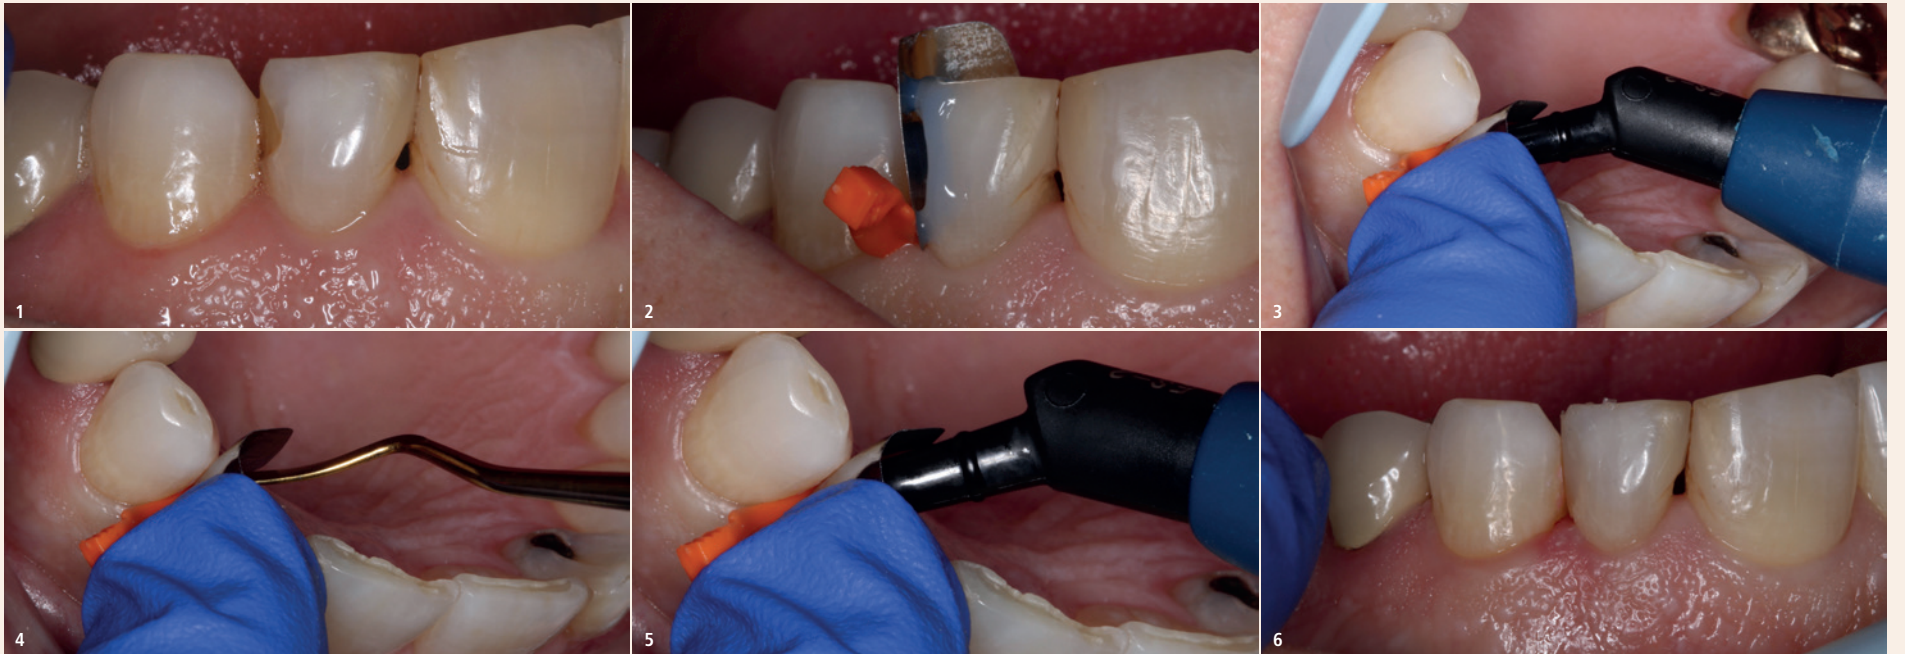
Abb. 1: Die Ausgangssituation. – Abb. 2: Das Anlegen der Fusion Frontzahnmatrizze und des Fusion Frontzahnkeils zur perfekten Abdichtung. – Abb. 3: Die Einfüllung des Komposits. – Abb. 4 und 5: Das Anformen des Komposits. – Abb. 6: Die Entfernung der Matrizze und des Keils nach dem Lichthärten und vor dem Ausarbeiten.

nes linken lateralen Schneidezahns vor (Abb. 1). Sowohl visuell als auch röntgenologisch wurde ein rezidivierender Zerfall festgestellt. Die Behandlungsoptionen wurden mit dem Patienten besprochen und entschieden, die Restauration durch eine neue direkte Kompositrestauration zu ersetzen. Es wurden kleine Mengen Komposit auf den Zahn aufgetragen und mit Licht gehärtet, um eine Vorstellung von der Farbe oder den Farben zu bekommen, die verwendet werden sollten.

Der Patient wurde mit 1/2 Karpule 4% Articain (Septodont) mit 1:100.000 Epinephrin anästhesiert. Die Isolierung wurde mit einem Comfort-View® Lippen- und Wangenretractor (Premier Dental) vorgenommen. Ein birnenförmiger Diamantfräser (Meisinger) wurde zum Entfernen der alten Restauration verwendet. Mit einem Rundfräser Nr. 2 in einem langsamen Handstück wurde die restliche Karies entfernt und schließlich ein 856er Diamantfräser (Hager & Meisinger) verwendet, um den fozialen Rand anzuschragen sowie einen Stoßrand auf der Lingualseite zu schaffen. Ein kurzes Fusion Frontzahnmatrizenzband (Garrison Dental Solutions) wurde dann interproximal über die Ziellinie der Präparation hinaus und sanft in den Sulkus eingesetzt. Ein mittelgroßer Fusion Frontzahnkeil (Garrison Dental Solutions) mit seiner radikalen Krümmung wurde platziert, um eine feste Abdichtung am zervikalen Rand zu gewährleisten und gleichzeitig die anatomische Kontur nicht im Gegensatz zur mesialen Seite desselben Zahns zu verzerren. Auf der mesialen Seite wurde ein Holzkeil verwendet, um den Rand dieser speziellen Restauration abzudichten (Abb. 1). Ein kleinerer Keil wäre in diesem Fall vielleicht eine Option gewesen, da sich der orangefarbene Keil beim Einsetzen leicht drehte. Aber aufgrund der fehlenden Verzerrung des Bands und der großartigen erreichten Abdichtung wurde keine Änderung vorgenommen.

Um einen Zugang sowohl zur fozialen als auch lingualen Seite der Präparation zu erhalten, wurde eine 35%ige Phosphorsäure (K-Etchant, Kuraray) in einem selektiven Ätzprotokoll platziert, die vor dem Abspülen 30 Sekunden lang einwirkte (Abb. 2). Universal Bond Quick (Kuraray) wurde dann zehn Sekunden lang in rührender Bewegung auf die Präparation aufgetragen, mit Luft verdünnt und 20 Sekunden lang sowohl von fozial als auch von lingual lichtgehärtet, um die Polymerisation sicherzustellen. Im Falle der Verwendung einer

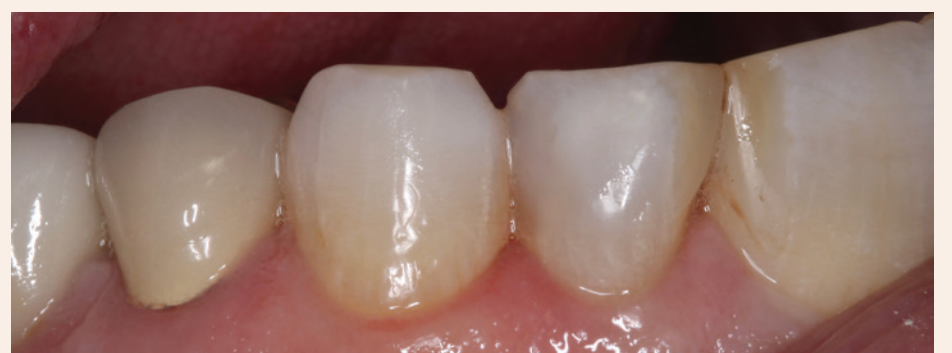
Abb. 7: Die abschließende Politur. (Alle Bilder: © Troy Schmedding)

Metallmatrizze, welche den Lichtdurchgang nicht so zulässt wie eine durchsichtige Matrizze, sorgt es für mehr Sicherheit, wenn zusätzlich Zeit für die Polymerisation bleibt. Die Flexibilität des Fusion Matrizensystems ermöglicht es, Komposit in einer offenen Art und Weise zu modellieren, bei der sowohl von lingual als auch fozial Zugang vorhanden ist und der Behandler trotzdem von den anatomisch korrekten interproximalen Konturen profitiert. In diesem speziellen Fall wurde der Ansatz gewählt, die Matrizze mit dem Finger von fozial zu schieben, während von lingual ein kleines Inkrement des MAJESTY ES-2 Universal-Komposits (Kuraray) hinzugefügt wurde (Abb. 3). Dann wurde das Komposit mit einem Instrument von lingual bearbeitet (Abb. 4) und anschließend 20 Sekunden lang lichtgehärtet. Dieser Vorgang wurde wiederholt (Abb. 5), bis die Restauration vollständig gefüllt war und die Lichthärtung von lingual beendet wurde. Die Matrizze wurde auf der fozialen Seite abgezogen und erneut für 20 Sekunden ausgehärtet, um eine vollständige Polymerisation sicherzustellen. Der Fusion Frontzahnkeil und die Matrizze wurden anschließend entfernt, um minimale Kompositüberschüsse auf der fozialen Oberfläche sowie ideale anatomische Konturen zu zeigen (Abb. 6). Ein feiner Flammendiamant und eiförmiger Diamant (Hager & Meisinger) übernahmen den Großteil der starken Verfeinerung und Anpassung der Okklusion. Die abschließende Politur wurde mit einem zweistufigen Diamant-Poliersystem (Hager & Meisinger) durchgeführt (Abb. 7).
